PROVINCIA DI REGGIO EMILIA

LAVORI PER IL RIFACIMENTO DELL'OPERA DI SOSTEGNO DELLA SCARPATA DI MONTE SULLA SP 15 AL KM 12+900 IN COMUNE DI VENTASSO

PROGETTO DEFINITIVO - ESECUTIVO RELAZIONE DESCRITTIVA

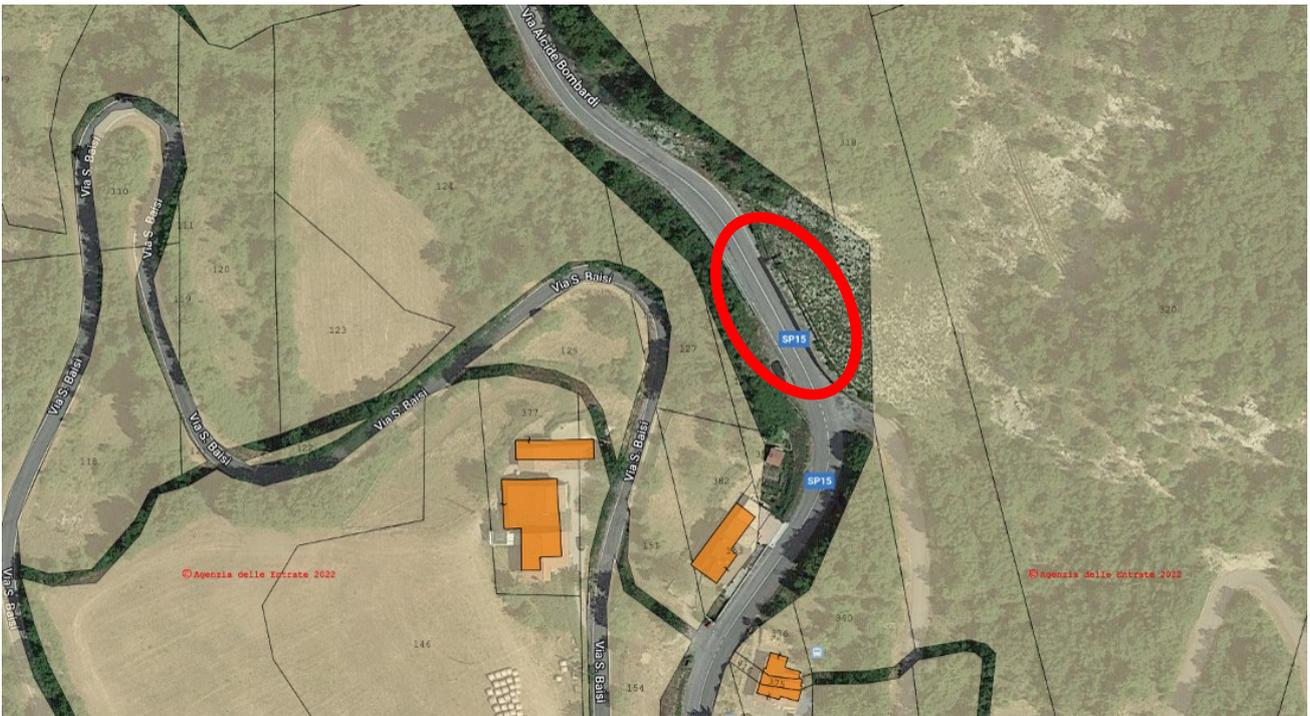
Figura 3 – Estratto catastale del foglio 18 del comune di Ventasso sovrapposto alla vista aerea dell'area oggetto di intervento.

Gli interventi in progetto ricadono per quanto riguarda l'opera di sostegno della scarpata di monte nelle pertinenza della sede stradale (foglio n° 18 del comune di Ventasso, municipalità di Ramiseto, cfr. Figura 3).

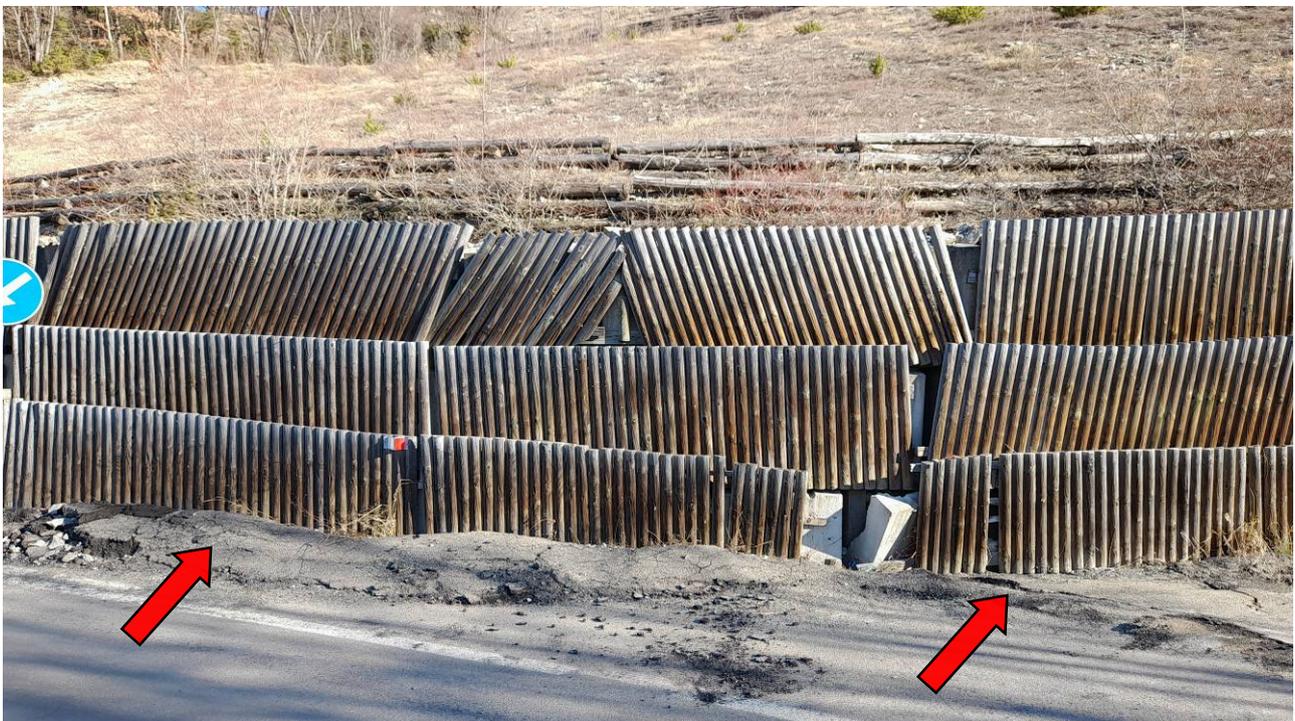
Foto 1 - Vista frontale dell'opera di sostegno della frana, si notano le deformazioni del piano viabile causate dallo spostamento dell'opera di sostegno, (18.01.2022).

La S.P. 15 "Sparavalle – Ramiseto - Miscoso – confine Massa" al km 12+900, in prossimità del bivio per l'abitato di Camporella, nel Comune di Ventasso (cfr. Figura 1, Figura 2), è interessata da un movimento franoso attivo della scarpata di monte che ha determinato uno spostamento dell'opera di sostegno a gravità esistente, causando anche deformazioni del piano viabile, e nel tratto centrale in corrispondenza dell'incrocio con la strada comunale, per una lunghezza di circa 30 metri, si presenta il maggior degrado dell'opera di sostegno esistente, si vedano le foto riportate nel paragrafo 3.

L'opera di sostegno esistente, realizzata dopo l'attivazione della frana gli inizi degli anni '2000, consiste in un'opera a gravità costituita da casseri in c.a. delle dimensioni 2,00x1,00x1,00 m e riempiti con ghiaia lavata, sul fronte come mascheramento era stato applicato un rivestimento in listelli di legno (cfr. foto seguenti).

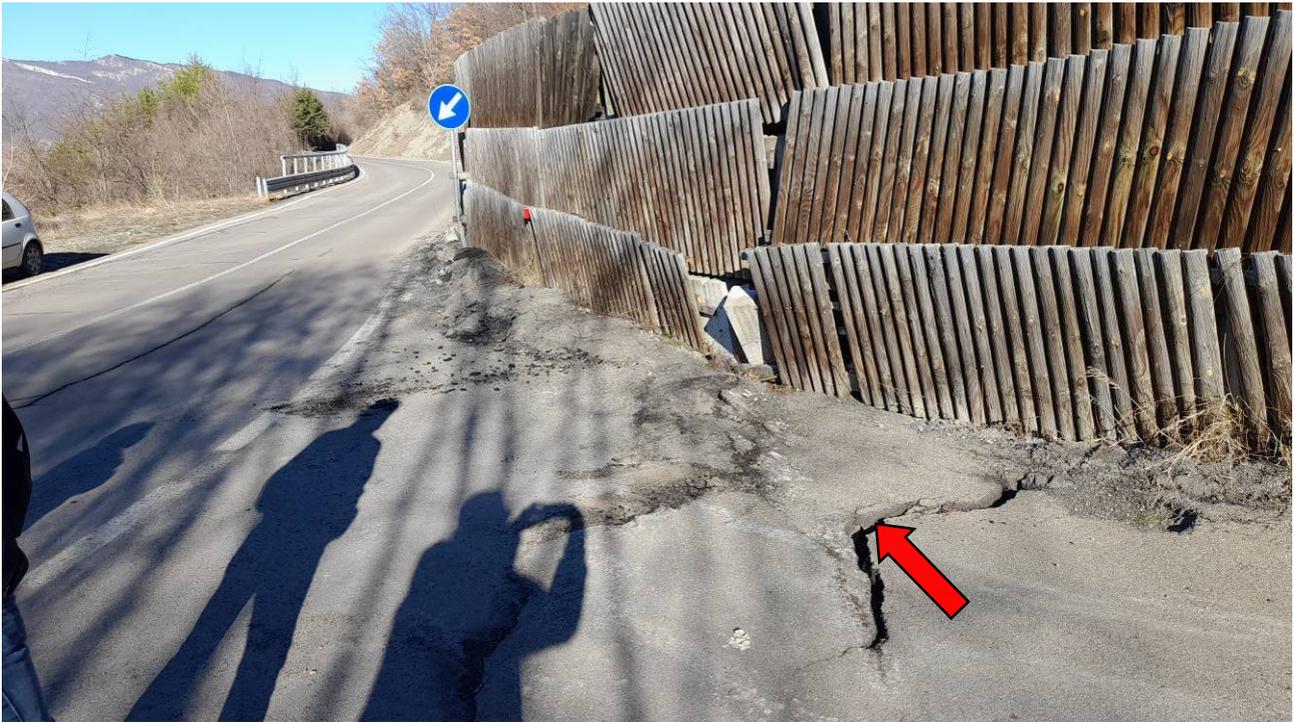
Foto 2 - Vista dell'opera di sostegno della frana da sud, si notano anche da questa angolazione le deformazioni del piano viabile causate dallo spostamento dell'opera di sostegno, (18.01.2022).

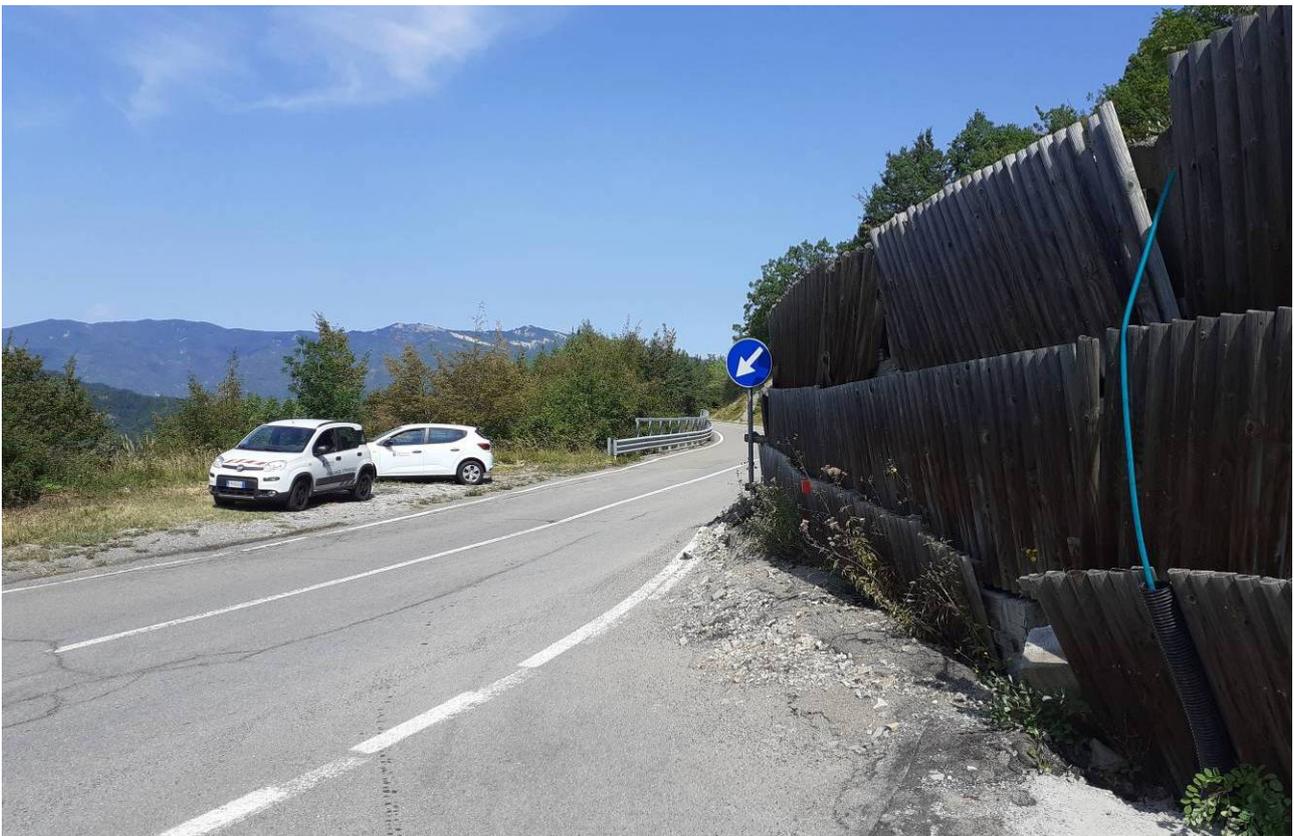
Foto 3 - Vista dell'opera di sostegno della frana sempre da sud, si nota il peggioramento nel tempo delle deformazioni, (11.08.2022).

Il dissesto si è riattivato e seguito dell'evento meteo del 8-15 dicembre 2017, ed in seguito aggravato dai successivi eventi meteorici eccezionali avvenuti negli anni successivi.

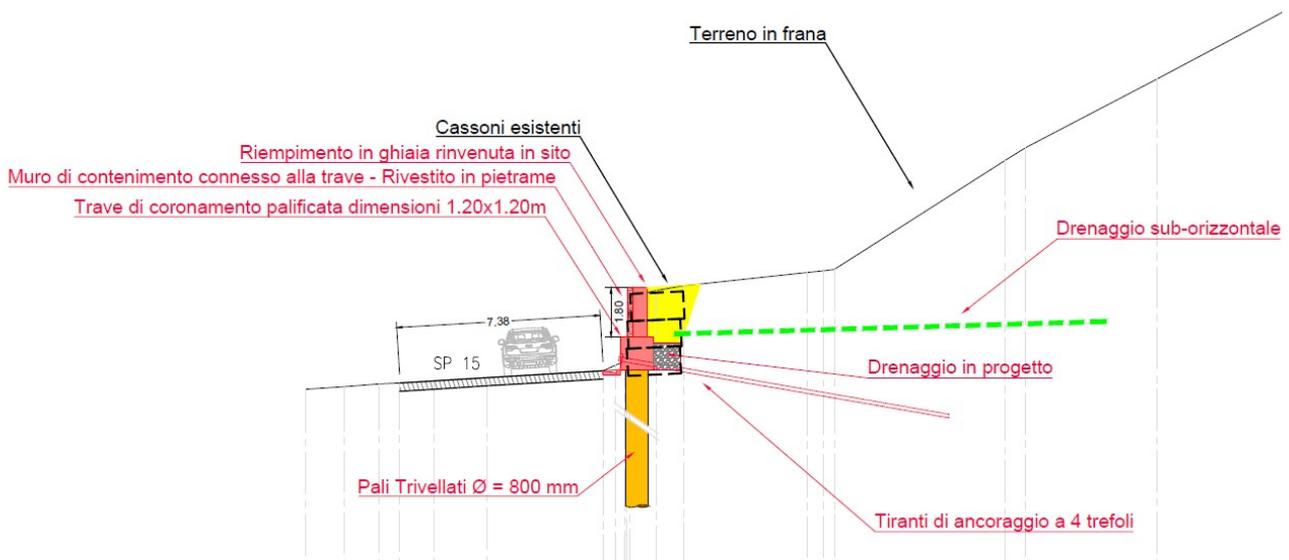
Figura 5 – Sezione tipo dell'intervento previsto per il rifacimento dell'opera di sostegno.

Di seguito si descrive l'opera di sostegno, riportata in Figura 5, che consiste:

- ◆ in una paratia, sviluppata per una lunghezza di circa 30 metri, realizzata con 19 pali trivellati di grande diametro ($\varnothing=800$ mm) della lunghezza di 12 metri; i pali sono disposti su unica fila con interasse 1,60 metri;
- ◆ la palificata sarà collegata con una trave in cemento armato di altezza 1,20 metri a completamento dell'opera di sostegno è previsto un muro sempre in cemento armato che si eleva dalla trave per un'altezza di 1,80 m per un'altezza complessiva di 3,00 (pari all'altezza dell'attuale opera di sostegno);
- ◆ alla trave di collegamento dei pali si agganceranno 7 tiranti permanenti attivi della lunghezza di 25 metri, necessari per contrastare le spinte orizzontali del movimento franoso;
- ◆ realizzazione di 3 dreni sub orizzontali della lunghezza di 15 metri.

Il fronte verso la strada provinciale dell'opera di sostegno in progetto sarà interamente rivestito in pietra.
