# PROVINCIA DI REGGIO EMILIA

## LAVORI URGENTI DI DISGAGGIO DELLA PARETE ROCCIOSA AL KM 31+750 DELLA SP 9 "DELLE FORBICI" IN COMUNE DI VILLA MINOZZO

### PROGETTO ESECUTIVO RELAZIONE DESCRITTIVA

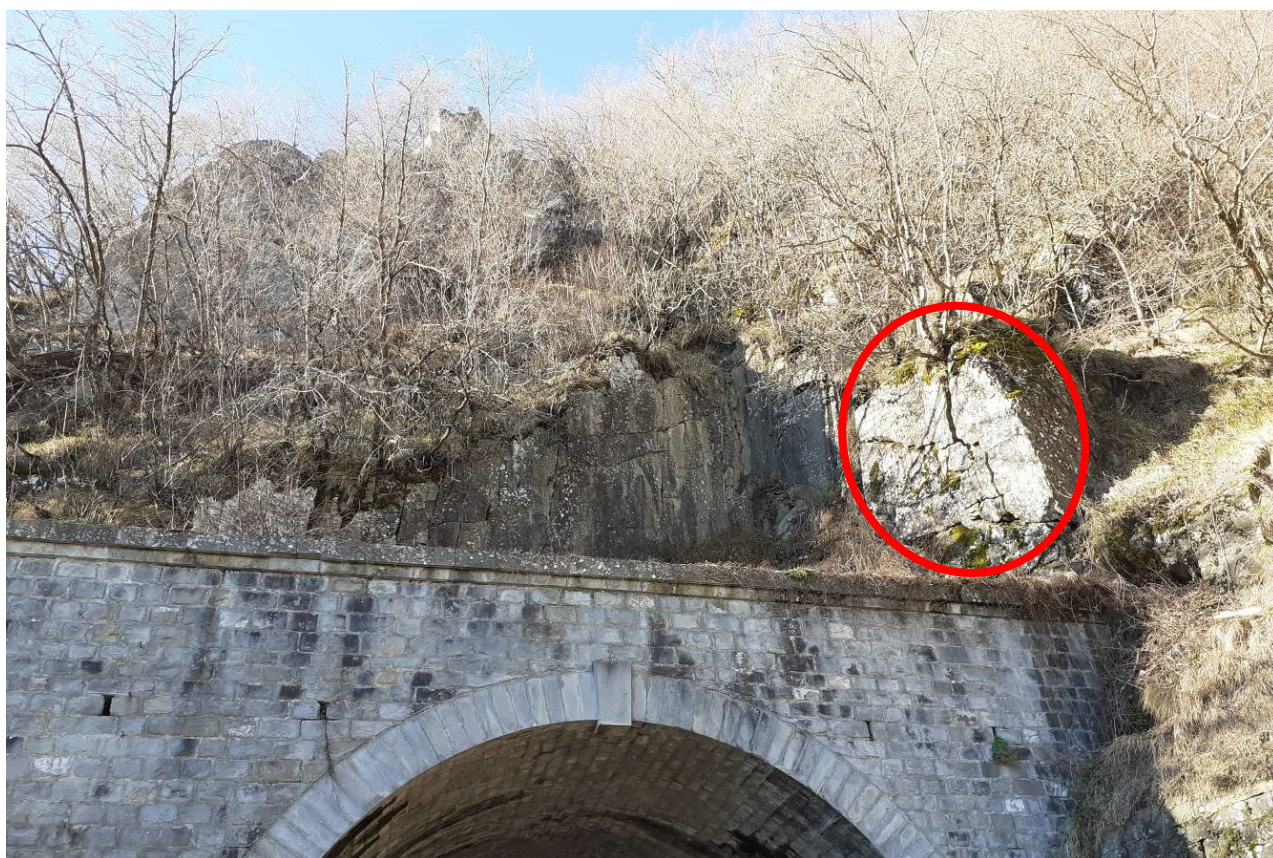
**Foto 1 – Vista della parete rocciosa sopra l’imbocco nord della galleria di Civago al km 31+750 della SP 9, si vede in primo piano il blocco roccioso che presenta evidenti e profonde fessurazioni.**

- il blocco presente sulla sinistra dell’imbocco della galleria immediatamente sopra alla muratura che costituisce il portale della galleria (v. Foto 1);
- il blocco roccioso “pinnacolo” presente alla sommità della parete che sovrasta l’imbocco nord (v. Foto 2);
- presenza di vari massi lungo il versante dovuti a precedenti distacchi ed in precario equilibrio;
- presenza di pilastri rocciosi che possono essere soggetti a ribaltamento viste le stratificazioni verticali della formazione rocciosa.

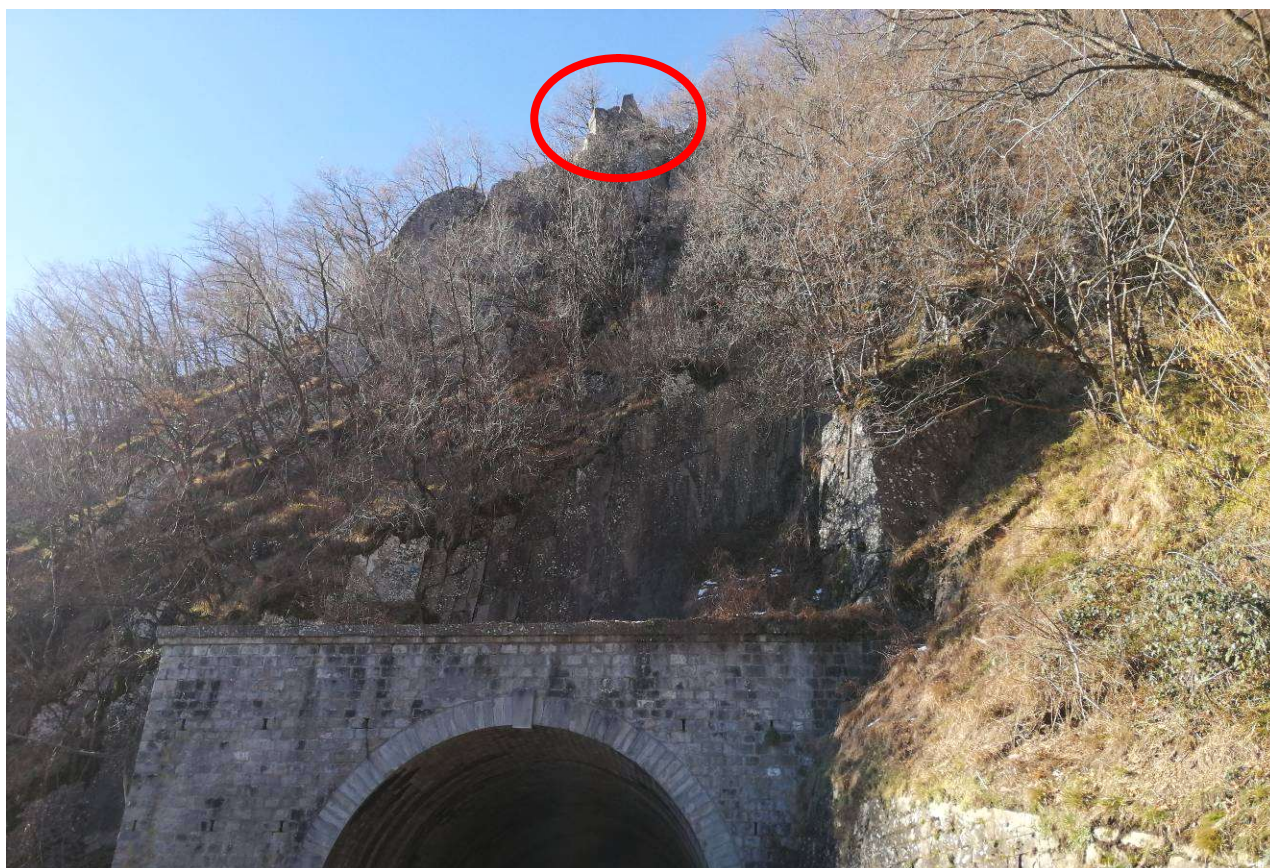
Foto 2 - Vista della parete rocciosa sopra l'imbocco nord della galleria di Civago al km 31+750 della SP 9, si evidenzia la posizione del "pinnacolo"

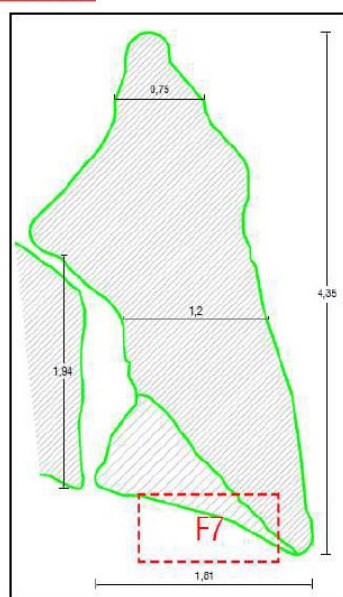
**BLOCCO ALLA SOMMITÀ DEL PINNACOLO ROCCIOSO**

Cinematismo possibile: **scivolamento planare su K1 o su K2 e possibile ribaltamento su K3**

Volume potenzialmente distaccabile: **10,3 ton**

Figura 1 – Particolare del rilievo del blocco alla sommità del "pinnacolo" roccioso, in cui si evidenziano le dimensioni e il potenziale volume del blocco potenzialmente distaccabile.

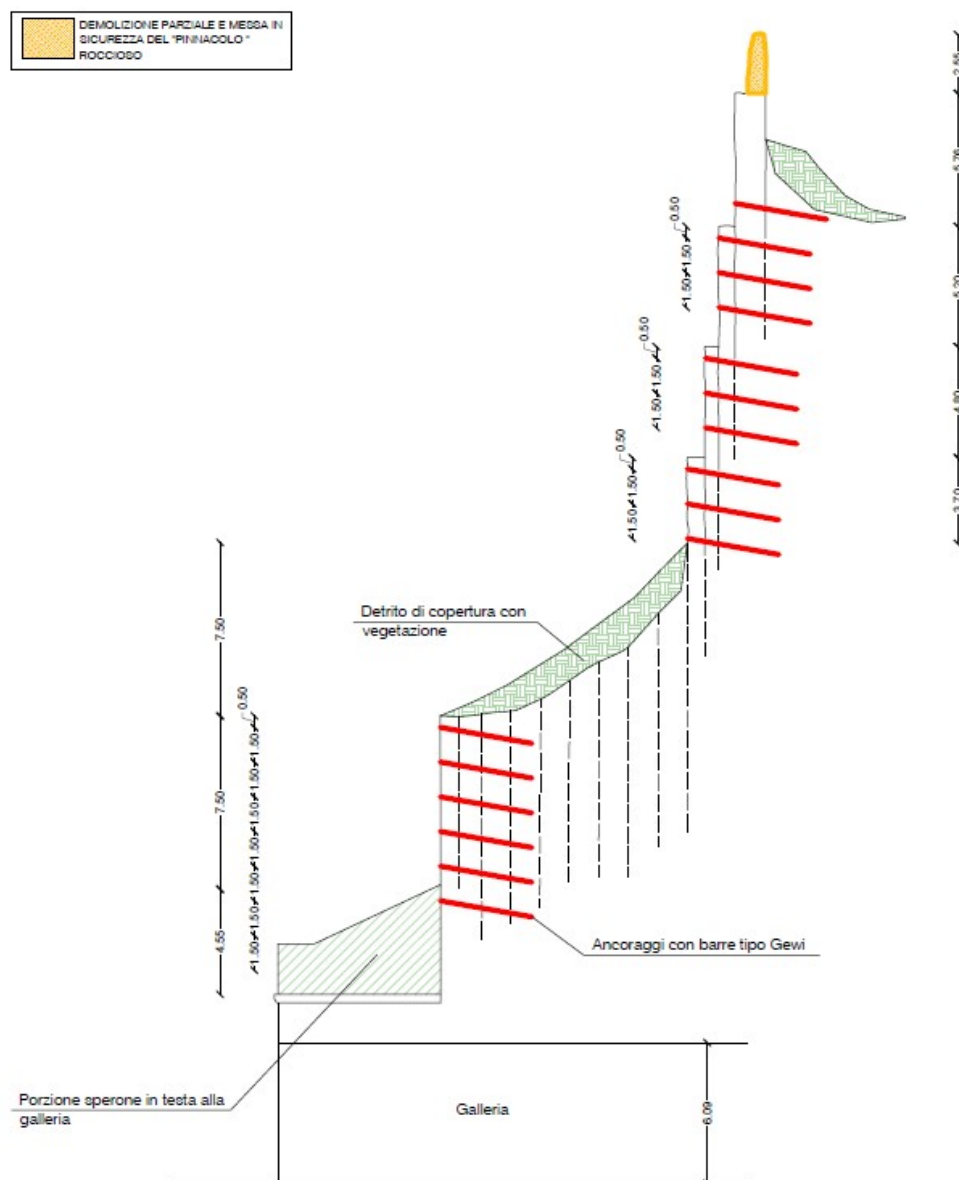
**Figura 7 – Schema di intervento per la messa in sicurezza della parete sovrastante l’imbocco della galleria, con indicati gli interventi di chiodatura e di demolizione del “pinnacolo” in sommità.**

- taglio della vegetazione arbustiva in sommità alla parete e lungo il versante;
- demolizione dei blocchi rocciosi presenti lungo il versante e del pinnacolo alla sommità della parete;
- disaggio della parete rocciosa e pulizia dai detriti rocciosi (per una superficie di circa 875 mq);
- chiodatura di porzioni dell'ammasso roccioso dove sono possibili i ribaltamenti dei pilastri, mediante barre di acciaio tipo "Gewi", di diametro 28 mm della lunghezza di 4 metri, e posa di piastre in acciaio delle dimensioni 20x20 cm spessore 6 mm;
- eventuale messa in sicurezza del pinnacolo roccioso alla sommità della parete, con posa di rete e pannelli in fune;
- asportazione degli accumuli di materiali detritici smossi nell'ambito dell'area di intervento presenti sopra al "tetto" della galleria.
