RIPRISTINO DELLA FRANA DI VALLE E DELLA BANCHINA STRADALE SULLA SP 7 AL KM 23+600 IN COMUNE DI BAISO

PROGETTO ESECUTIVO

RELAZIONE DESCRITTIVA

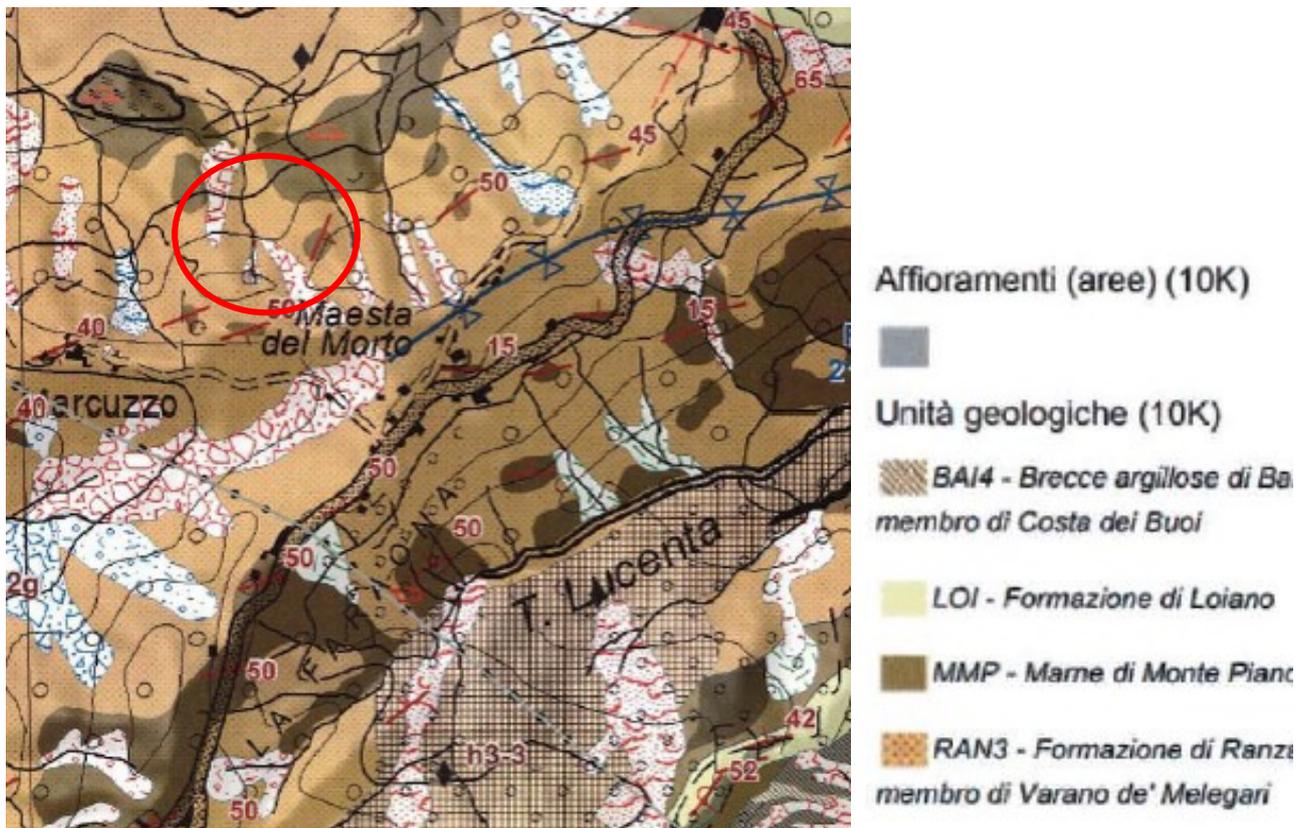
Figura 2 – Estratto della carta geologica.

Le indagini e la carta geologica-stratigrafica evidenziano un quadro geologico ben definito, con terreni di copertura con maggior grado di alterazione al di sopra del substrato, schematizzato sostanzialmente come segue nella Figura 2.
