## LAVORI DI ESECUZIONE DI PROVE E INDAGINI GEOGNOSTICHE E GEOFISICHE IN ACCORDO QUADRO, FUNZIONALI A INTERVENTI DI MANUTENZIONE STRAORDINARIA SU INFRASTRUTTURE DELLA PROVINCIA DI REGGIO EMILIA

Lavori di ripristino della scarpata di valle e della banchina stradale franata a seguito di smottamento sulla S.P.9 dal km 0+950 al km 1+270 nel Comune di Castelnovo ne Monti.

### RELAZIONE DESCRITTIVA

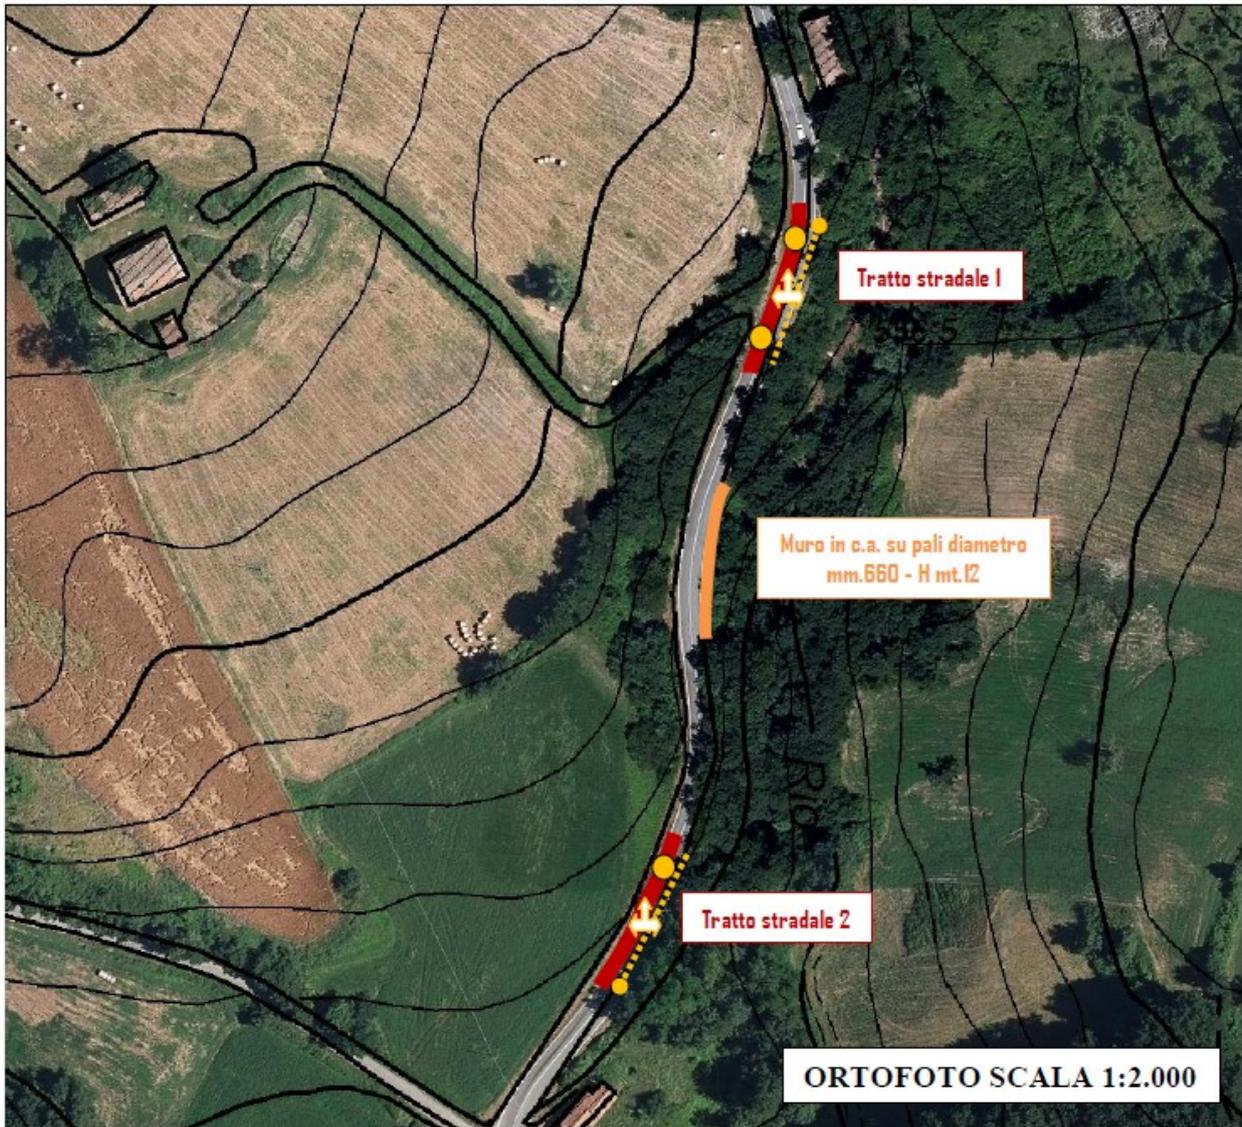
**Figura 1 – vista aerea della SP 9 con individuazione dell’area oggetto di intervento**

**Ubicazione indicativa punti geognostici**

Sondaggio a carotaggio continuo

Acquisizione sismica passiva HVSR
-

Stendimento sismico con metodologia MASW

*(Note: - N.2 sondaggi a carotaggio sul sito stradale n1. e n.1 sondaggio a carotaggio sul sito stradale n.2 come da ortofoto allegata -Nel corso dei sondaggi qualora non fosse possibile il prelievo con campionatore Shelby, verranno trattenuti in modo rimaneggiato campioni di terreno rappresentativi della fascia detritico/franosa spingente in base alle necessità).*

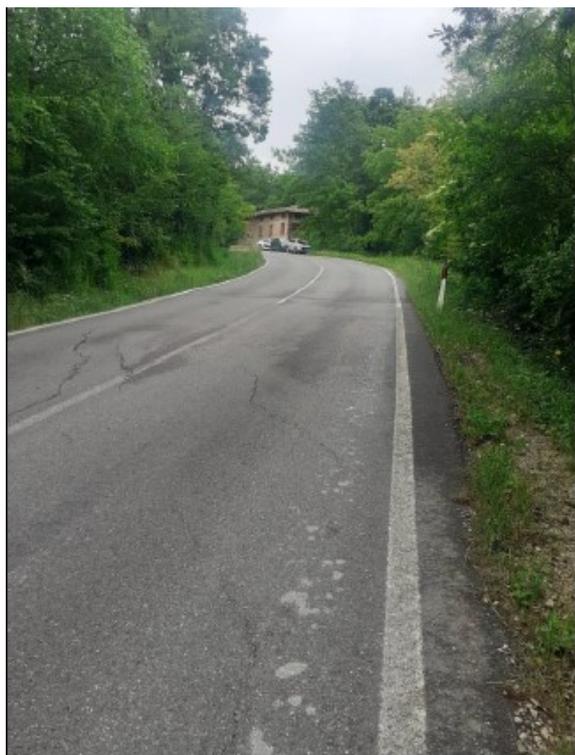
**Tratto stradale 1**

- Tratto stradale 1 avente uno sviluppo di circa 50 ml, inserito all'interno di un corpo di frana attivo per scivolamento. Sono presenti delle evidenti lesioni sull'asfalto che delimitano con chiarezza il fronte e si rilevano delle pendenze nel complesso blande a monte, che si dispongono con valori sensibili di circa 1/2 nel settore di vale in direzione del Rio Spirola.

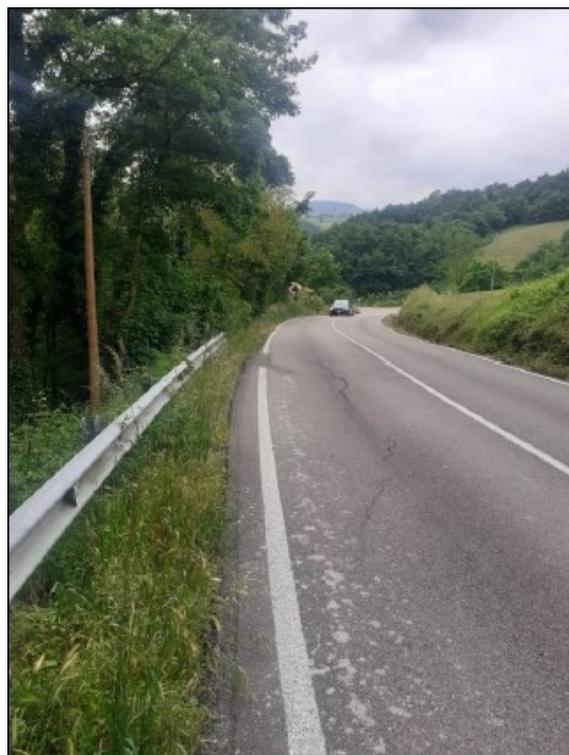
**Tratto stradale 2**

- Tratto stradale 2 avente uno sviluppo di poco superiore a ml 40, inserito all'interno di un corpo di frana quiescente per dinamiche complesse. All'interno del tratto si distinguono in particolare due distinti settori in dissesto, posti circa alle estremità aventi singoli sviluppi di poco superiori a 10/15mt. Sono presenti pendenze nel complesso blande a monte, distribuite anche secondo scarpata sul margine viario, che si dispongono con valori sensibili di circa 1/2 nel settore di vale in direzione del Rio Spirola.

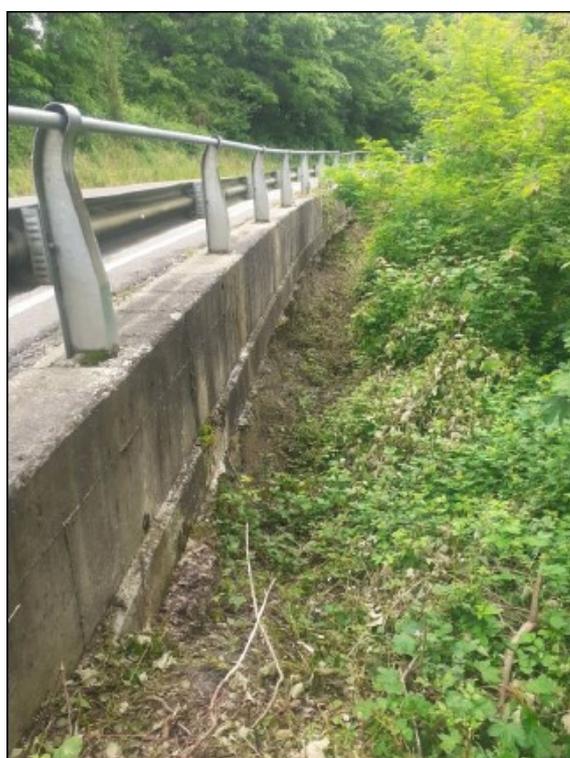
**Tratto stradale 3 – Muro consolidamento su pali**

- Fra i due tratti stradali segnalati è presente un muro di consolidamento realizzato circa 20 anni fa su pali in sottoscarpa stradale. L'infrastruttura è costituita da un muro in c.a. di altezza di circa mt.1,00, con cordolo di base e con una sottofondazione realizzata con pali trivellati del diametro mm.600 (disposti a quinconce) aventi uno sviluppo verticale di 12,00 mt (interassati sulla singola fila a 2,40 mt).
