LAVORI DI MESSA IN SICUREZZA DELLE SCARPATE DI MONTE DELLA S.P.57 AL KM 2+400 IN COMUNE DI VETTO

PROGETTO ESECUTIVO

RELAZIONE TECNICA GENERALE E DOCUMENTAZIONE FOTOGRAFICA

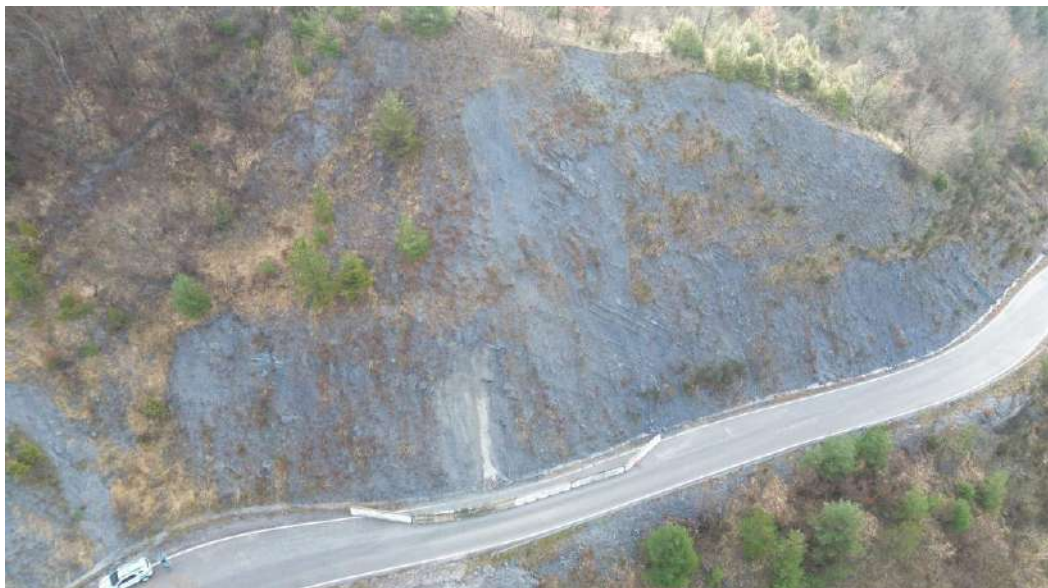
Vista aerea da Ovest

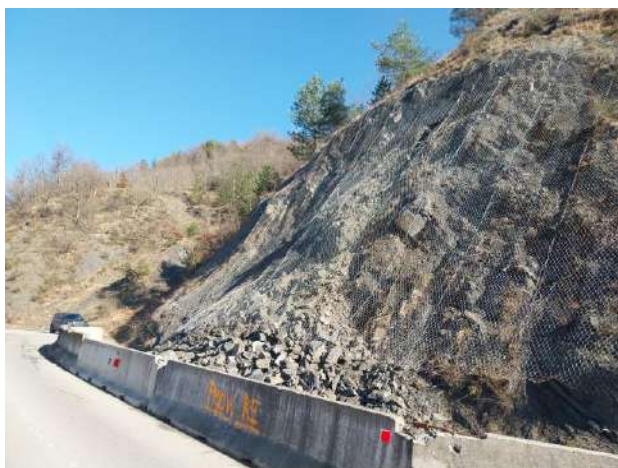
Vista da Sud

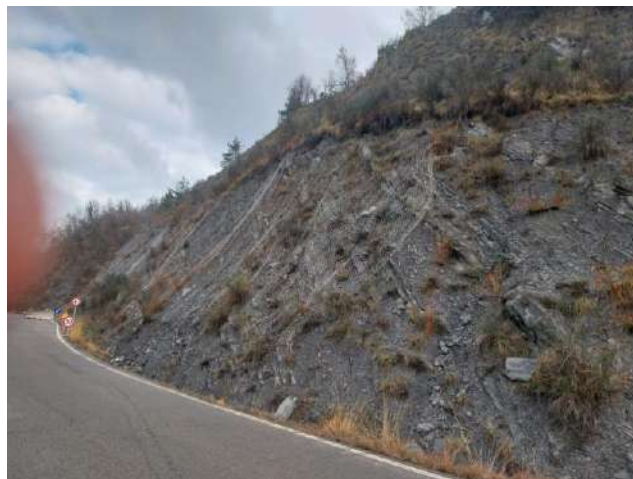
Vista da Sud-Ovest

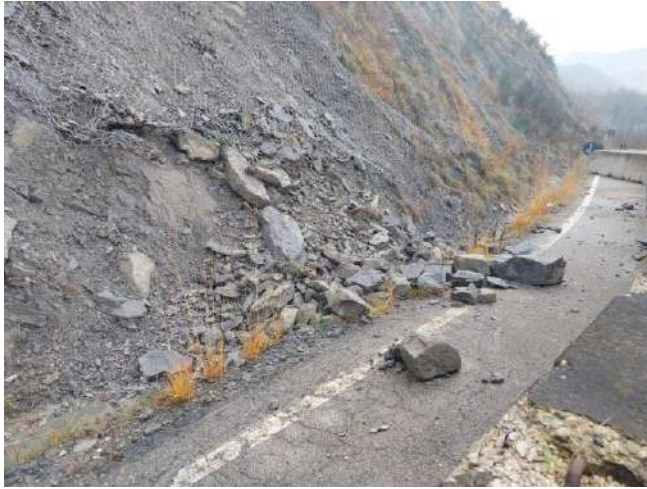
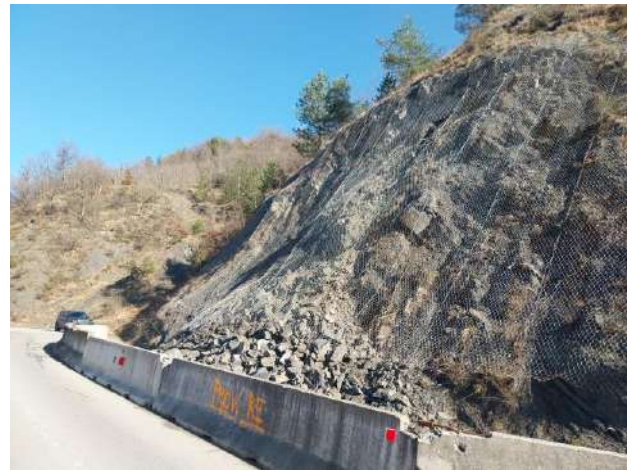
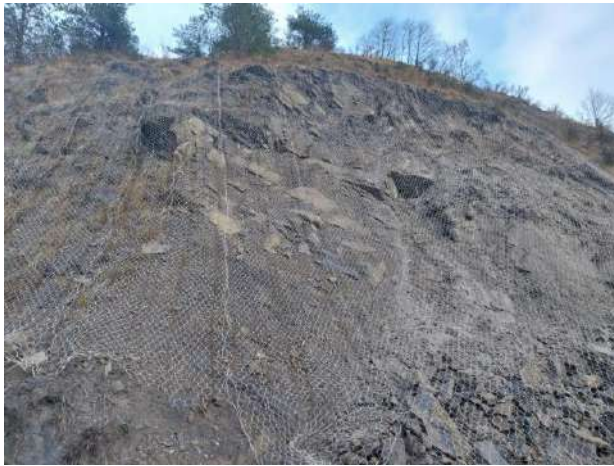
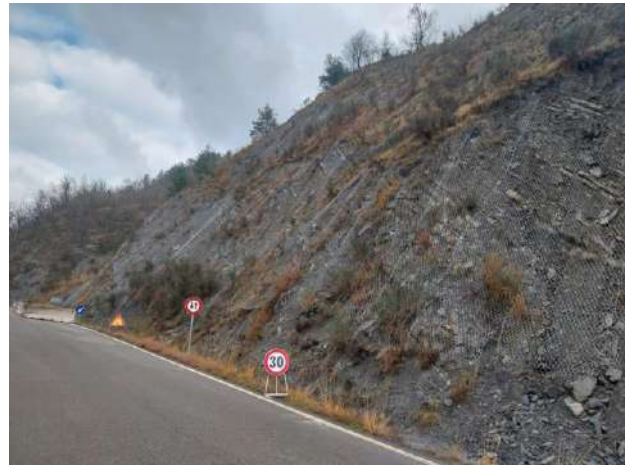
Situazione attuale

La quota parte di pendio interessata dall'intervento, al Km 2+400 della SP 57 è interessata dagli effetti causati dall'infiltrazione superficiale degli agenti meteorici, che hanno provocato erosioni sia di tipo superficiale che di tipo crioclastica, oltre fa tendere al crollo di alcuni blocchi per proprie discontinuità tettoniche.
