# LAVORI DI CONSOLIDAMENTO E MESSA IN SICUREZZA DELLA PARETE ROCCIOSA SOVRASTANTE LA SP 15 AL KM 22+400 IN COMUNE DI VENTASSO

## PROGETTO ESECUTIVO

### RELAZIONE TECNICA GENERALE E DOCUMENTAZIONE FOTOGRAFICA

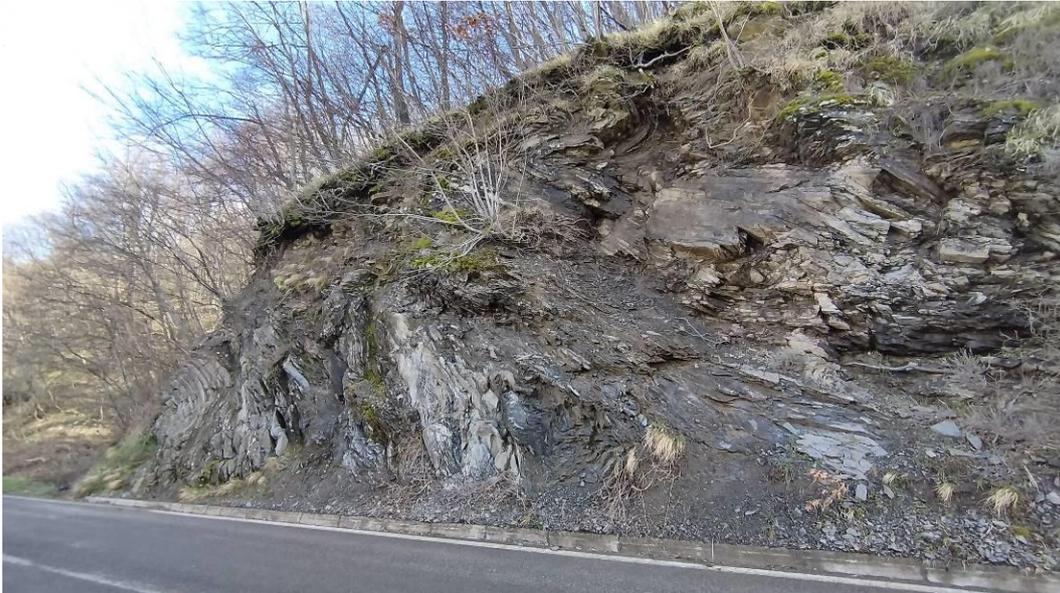
***Vista lato Est***

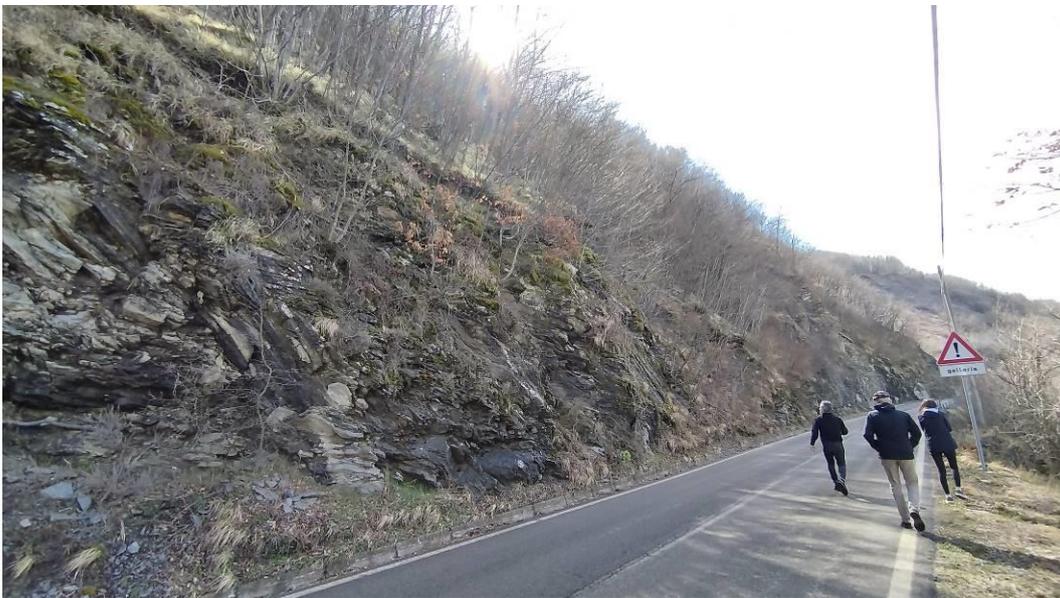
***Vista lato Est, verso Miscoso***

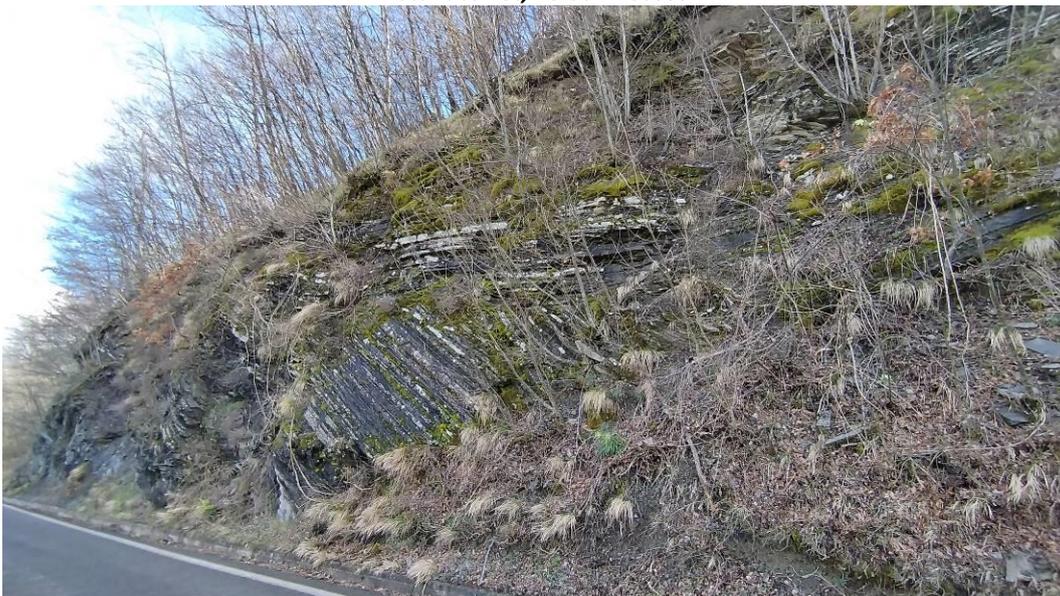
***Vista in zona centrale, verso Ramiseto***

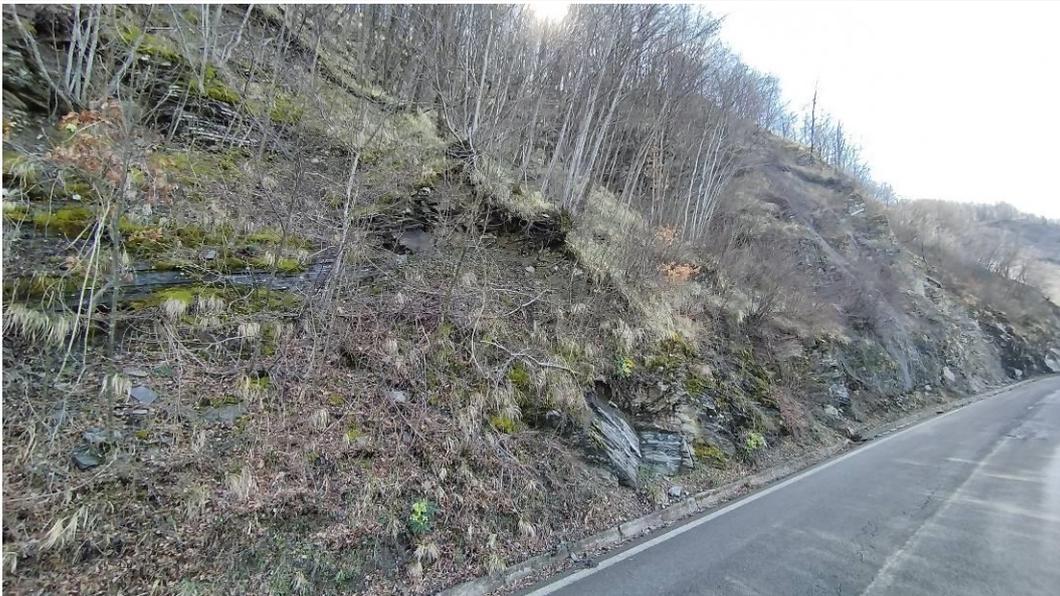
***Vista in zona centrale, verso Miscoso***

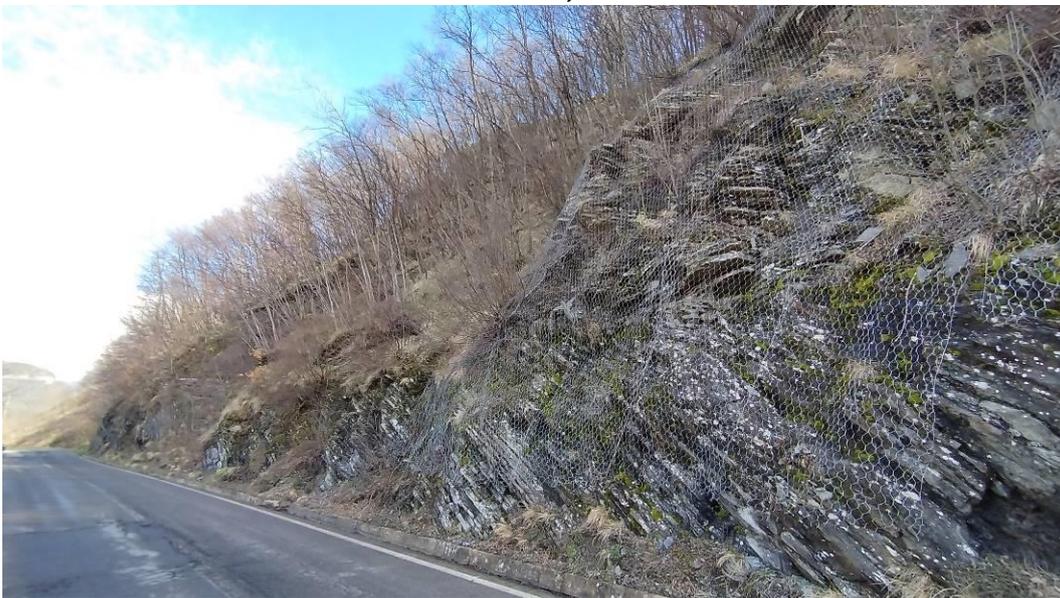
***Vista in adiacenza Galleria, verso Ramiseto***

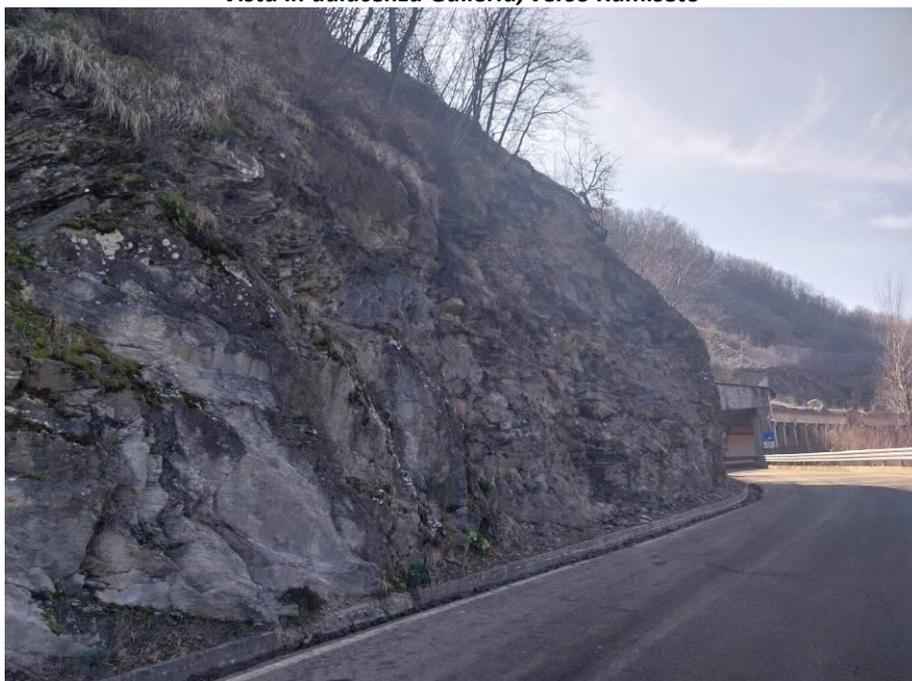
***Vista lato Ovest in adiacenza Galleria, verso Miscoso***

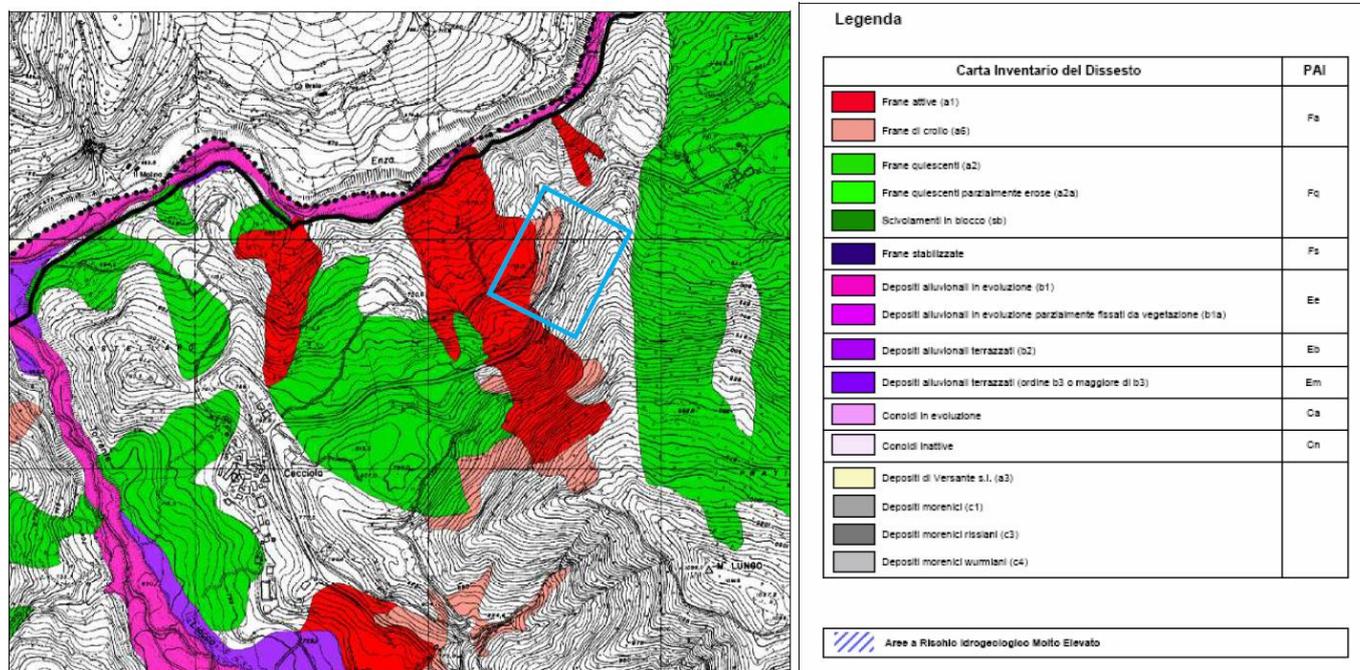
Le perimetrazioni della "Carta Inventario del dissesto (PAI-PTCP) e degli abitati da consolidare e trasferire (L445/1908), allegato P6 – sez. 234030", collocano l'area di studio in prossimità della porzione sommitale di un movimento gravitativo contraddistinto da un cinematismo per crollo (a6) Latistante ad esso trova sede un importante deposito di frana attiva complessa (a1g).

Carta del dissesto - PTCP - allegato P6 - sezione 234030.

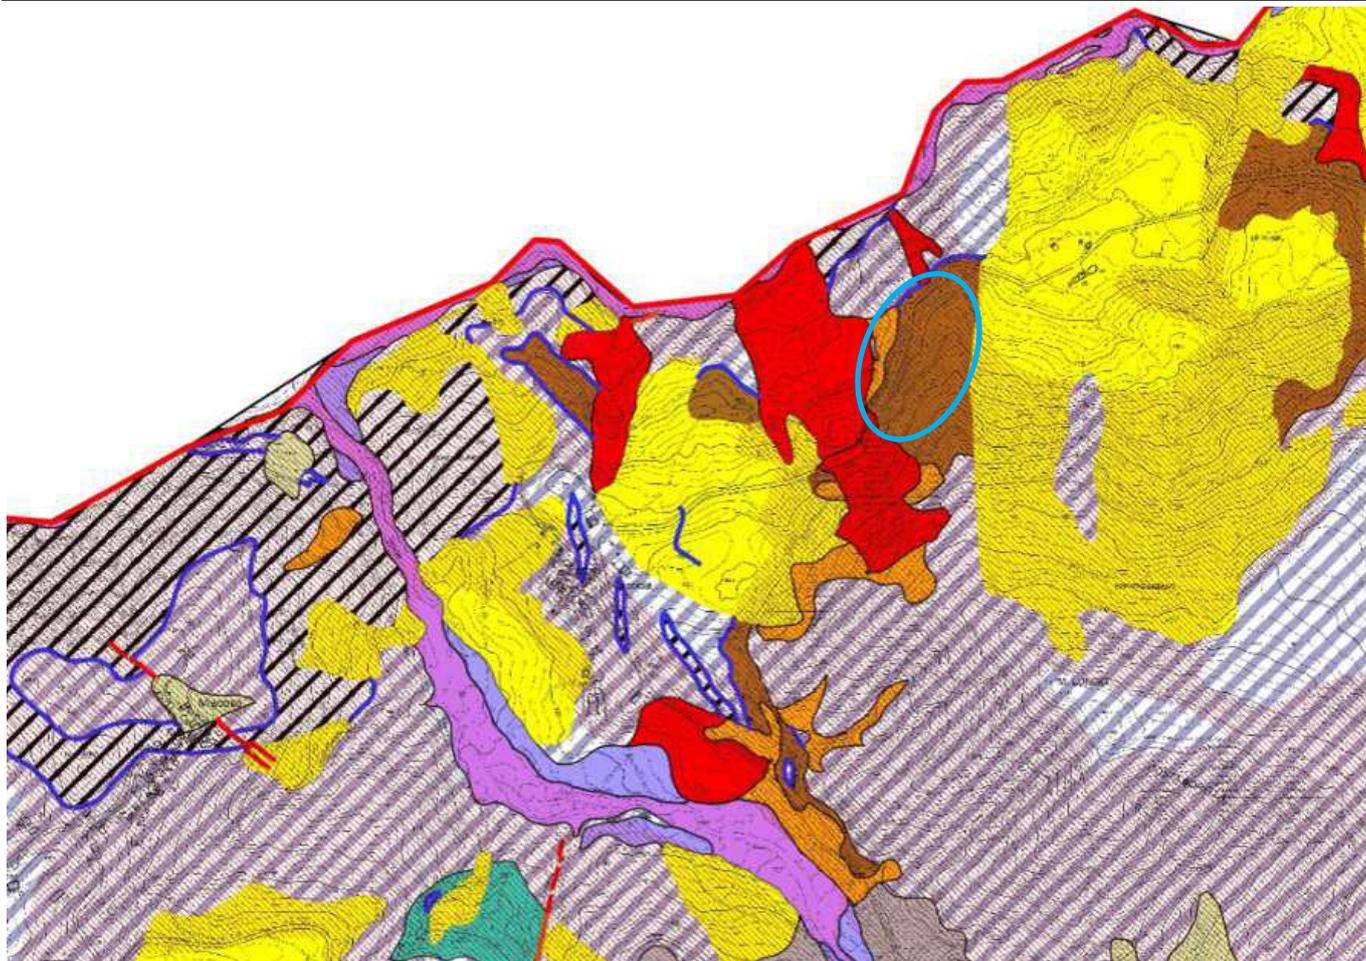
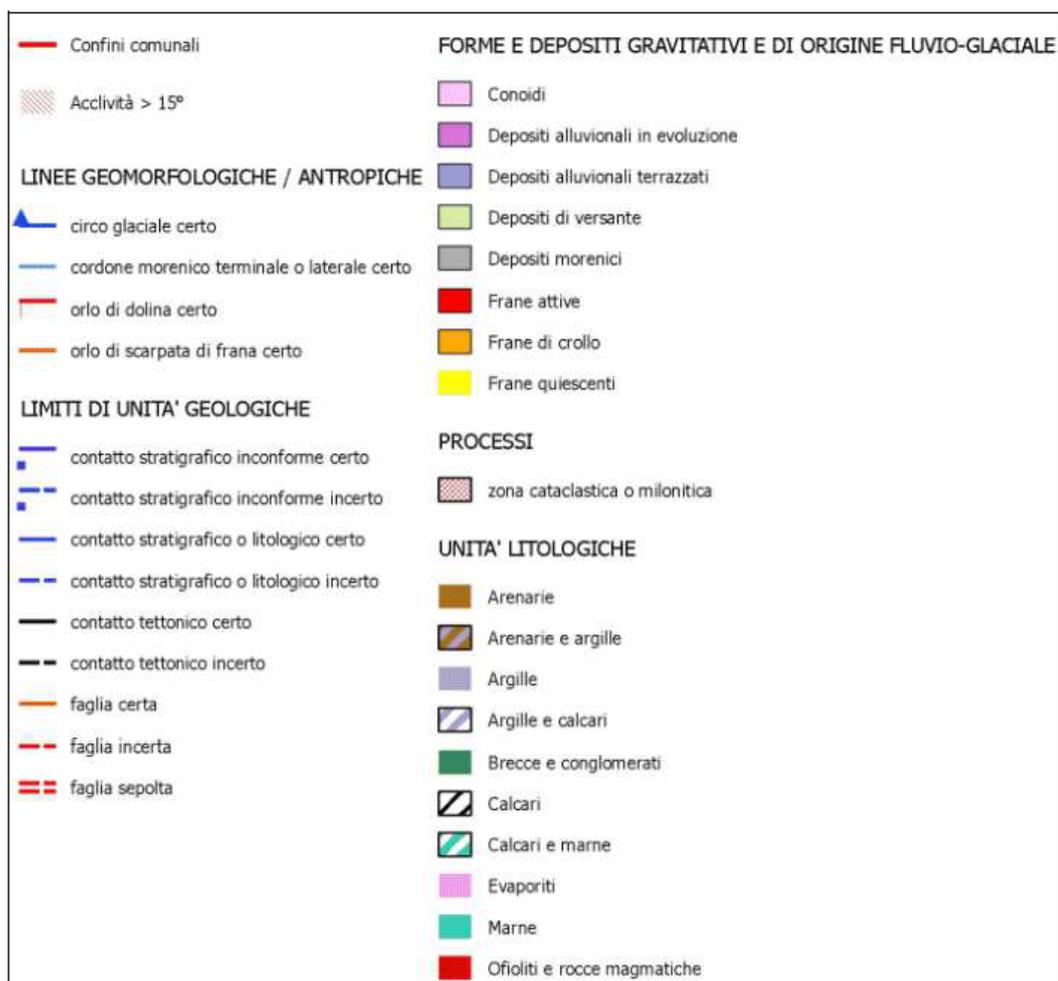
Tavola A12 Carta elementi fisici e geomorfologici

Le perimetrazioni proposte all'interno di questo strumento cartografico identificano a valle dell'asse viario S.P.15 la presenza di un esiguo dissesto gravitativo a cinematismo complesso attualmente classificato in stato di quiescenza (a2g). Latitante ad esso è presente, inoltre, un movimento franoso a cinematismo complesso in stato di attività e presentante dimensioni significativamente più estese.

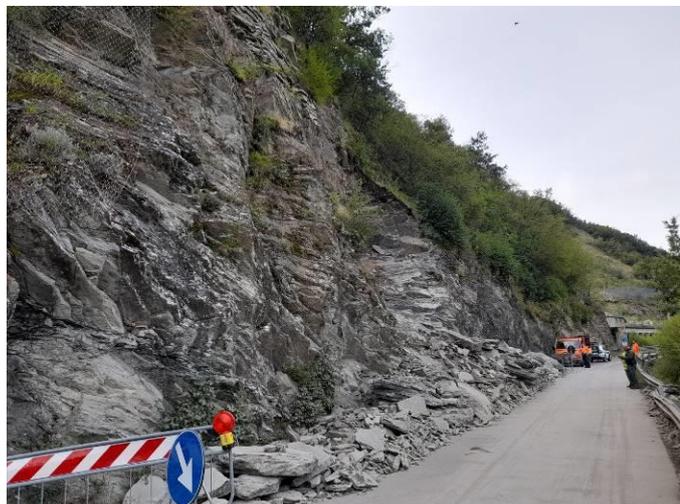
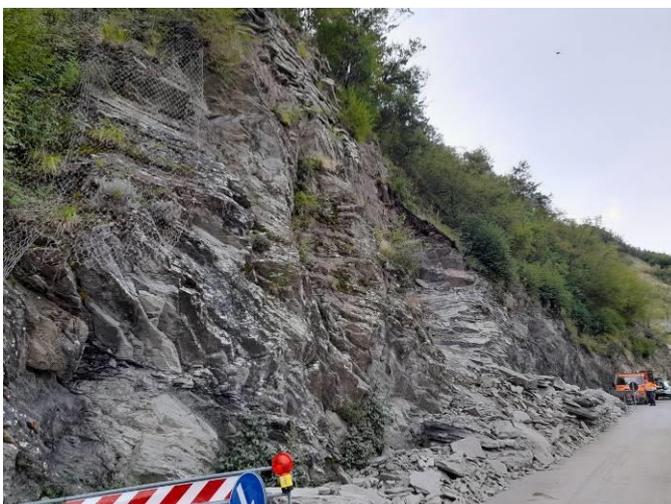
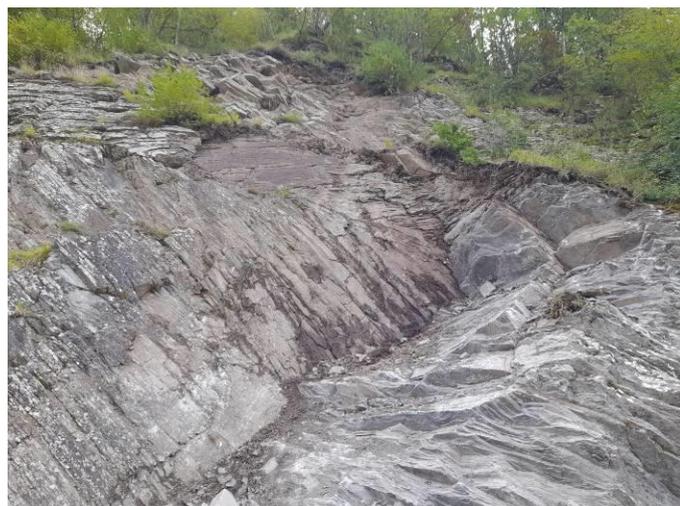
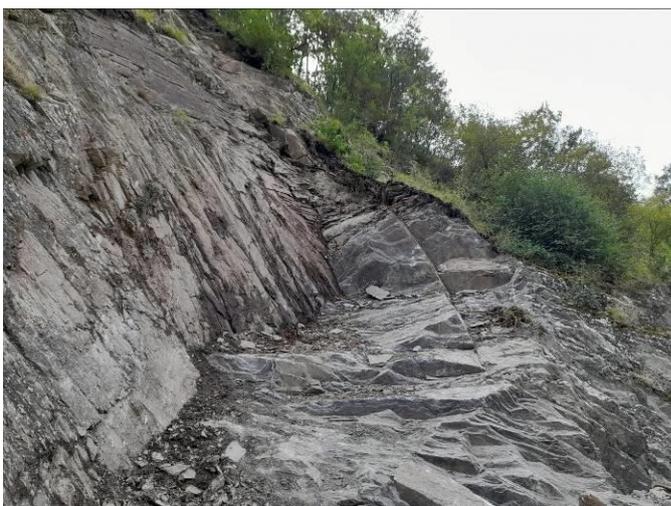
La quota parte di pendio interessata dall'intervento, al Km 22+400 della SP 15 è interessata dagli effetti causati dall'infiltrazione superficiale degli agenti meteorici, che hanno provocato erosioni sia di tipo superficiale che di tipo crioclastica, oltre a far tendere al crollo di alcuni blocchi per proprie discontinuità tettoniche.

*Frana di crollo a Giugno 2023*

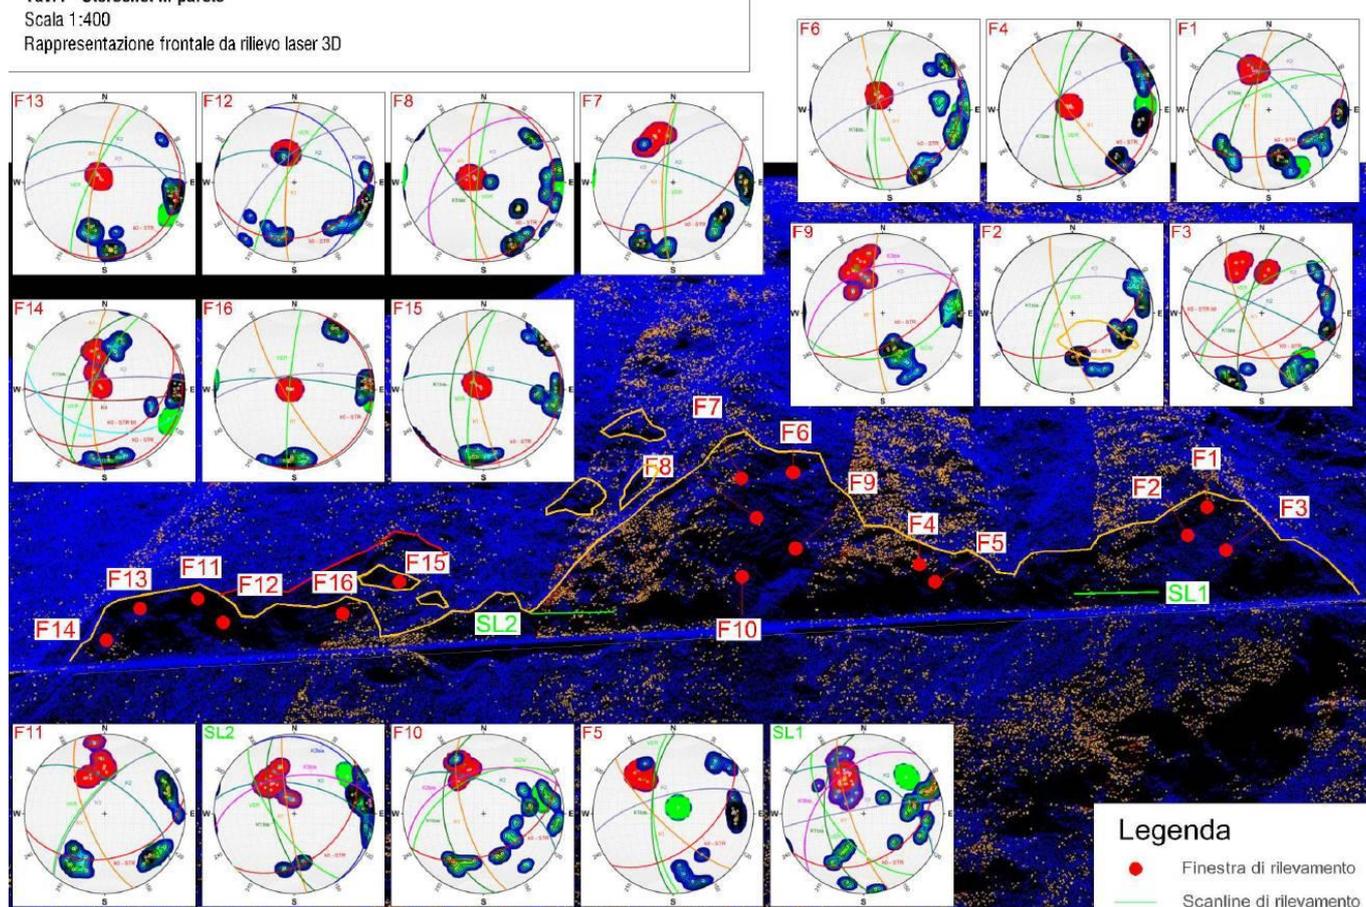
Tav.4 - Stereonet in parete

Per la verifica delle condizioni dell'ammasso roccioso in parete, l'indagine è stata eseguita dal geologo attraverso l'esame di documentazione cartografica geologica, geomorfologica e idrogeologica di dettaglio affiancata da indagini approfondite, quali il rilevamento geostrutturale e geomeccanico dell'ammasso roccioso in parete (tramite l'esecuzione di calate e cordate con tecniche alpinistiche) con rilevamento delle discontinuità di roccia cinematicamente instabili.

Rappresentazione frontale da rilievo laser 3D

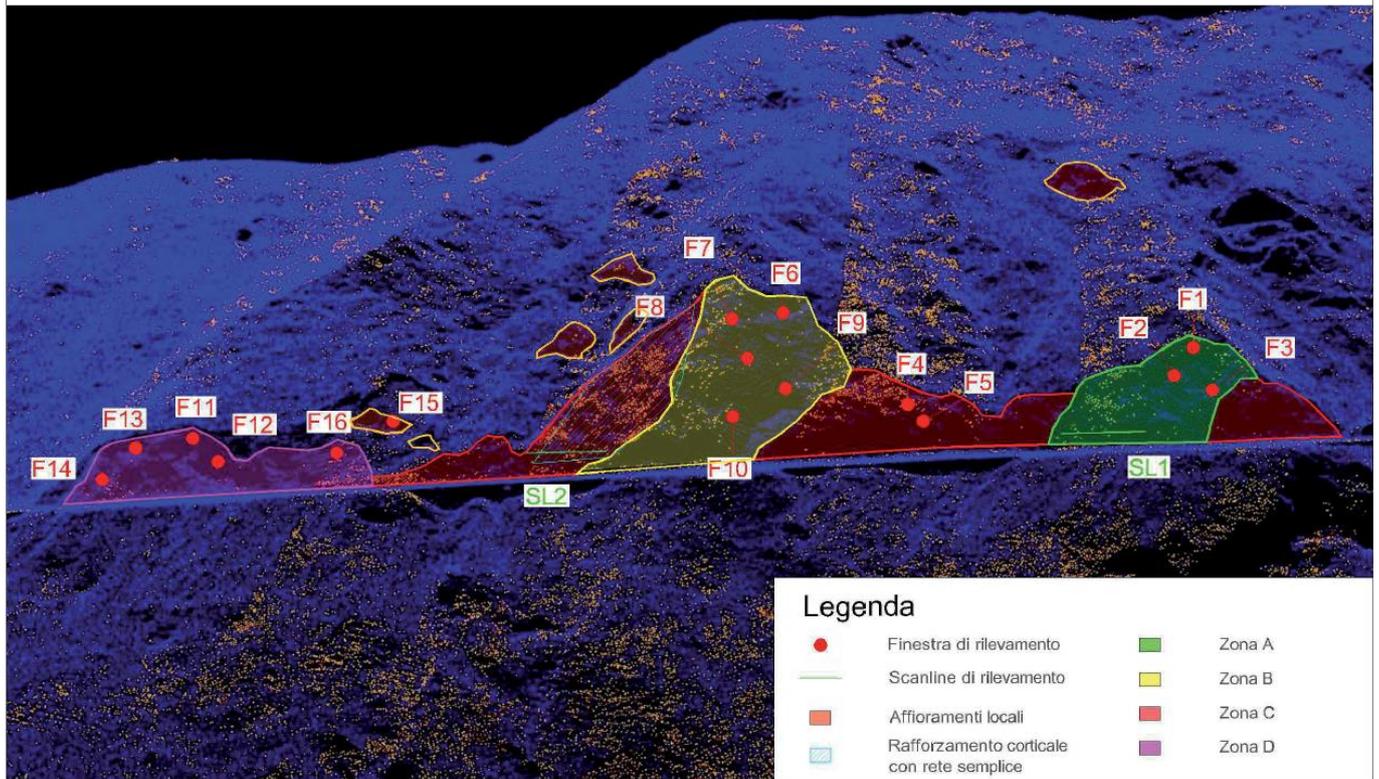
Tav.5 - Suddivisione in comparti dell'affioramento roccioso  
Scala 1:400  
Rappresentazione frontale da rilievo laser 3D

Stono stati individuati quattro diversi comparti, per pendenza del pendio e per lo spessore della coltre rocciosa alterata da stabilizzare, che risulta compreso tra 60 e 110 cm.

Simbolo	Unità	Comparto A	Comparto B	Comparto C	Comparto D
Inclinazione pendio	$\beta$	[°]	72	80	70	84,9
Spessore dell'ammasso roccioso superficiale instabile	s	[m]	0,8	1,1	0,8	0,6
Peso unitario di volume della roccia	$\gamma$	[kN/m <sup>3</sup> ]	22	22	22	22
Inclinazione del giunto critico	$\alpha$	[°]	51	50	50	43
Resistenza a compressione semplice del giunto critico	JCS <sub>0</sub>	[MPa]	38	38	38	38
Coefficiente di rugosità del giunto critico	JRC <sub>0</sub>		3,5	4	4	4,5
Coefficiente sismico orizzontale	c <sub>H</sub>		0,078	0,078	0,078	0,078
Coefficiente sismico verticale	c <sub>V</sub>		0,039	0,039	0,039	0,039

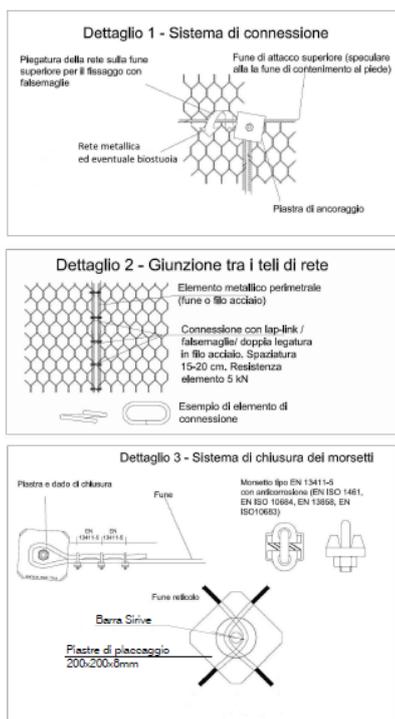
RETE A DOPPIA TORSIONE E DETTAGLI DI FISSAGGIO

L'intervento di protezione corticale, una volta regolarizzato ed asportato eventuali accumuli di materiali detritici e terrigeni smossi, rilassati e intensamente fratturati, viene attuato attraverso:

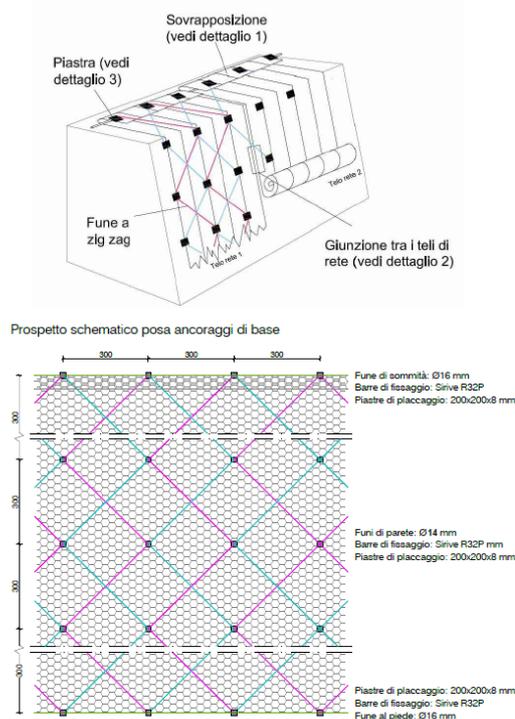
SCHEMA DI POSA RETI E ANCORAGGI
