## LAVORI PER IL RIPRISTINO DELL'OFFICIOSITÀ IDRAULICA DELL'ATTRAVERSAMENTO IDRAULICO, REALIZZAZIONE DI BRIGLIA SELETTIVA E RIPRISTINO DEL MURO SULLA S.P. 61 AL KM 3+315 - GAZZANO -COMUNE DI VILLA MINOZZO

### PROGETTO ESECUTIVO

#### Relazione Generale

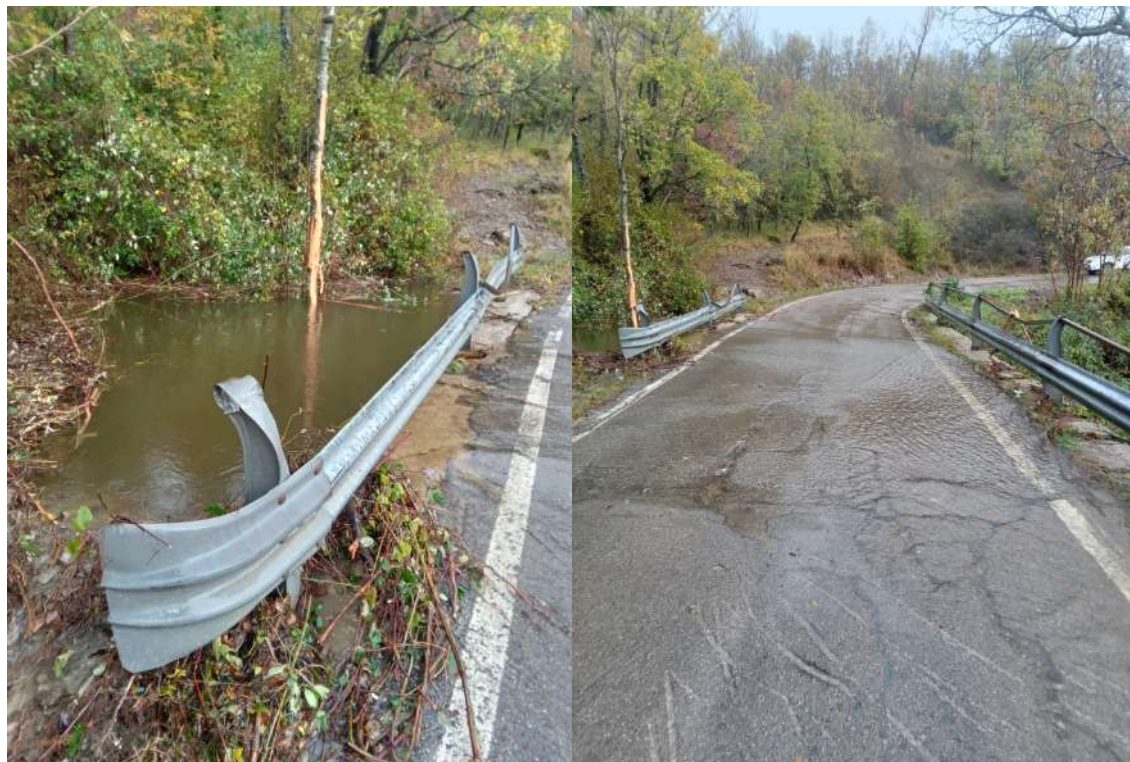
**Foto 1 e 2 - Viste del riempimento del bacino di monte e allagamento della sede stradale**

Gli eventi meteo verificatisi il 3 Novembre dell'anno 2023 hanno portato all'ostruzione dell'attuale attraversamento idraulico sotto il piano stradale in corrispondenza del km 3+315 sulla S.P 61. Come si evince dalle foto n.1-2-3-4 le abbondanti piogge hanno portato all'accrescimento delle acque nel bacino naturale di contenimento sul lato di monte e alla tracimazione delle acque meteoriche sulla sede stradale. L'attuale attraversamento idraulico, ben visibile sul muro in sasso di valle e di monte si è ostruito con detriti e fanghi di riporto.

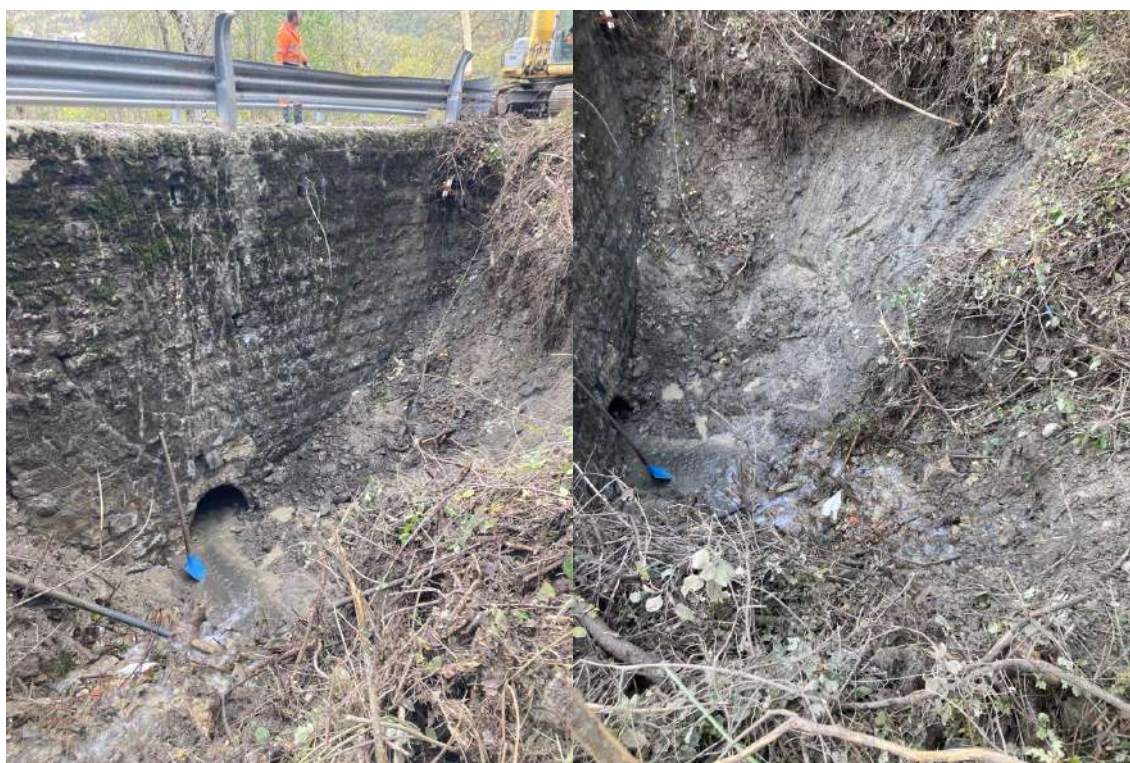
**Foto 3 e 4 - Viste a monte dell'attraversamento idraulico intasato con detriti e fango**

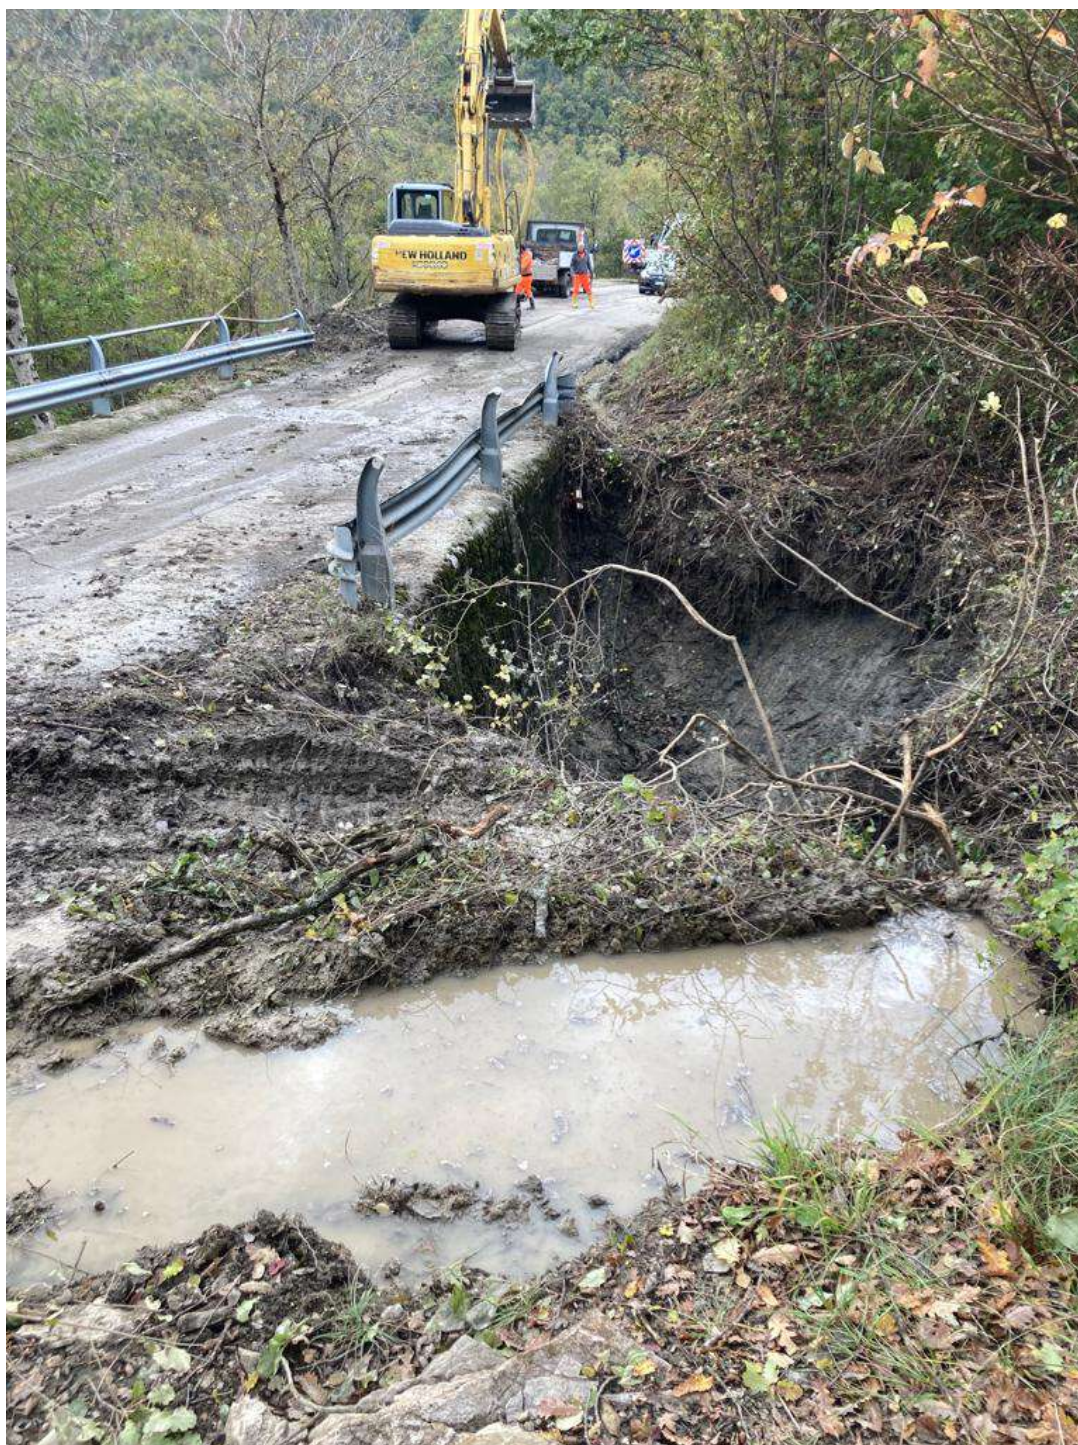
Foto 5 – Operazioni di pulizia della carreggiata stradale dopo gli eventi meteo dei primi di Novembre dell'anno 2023

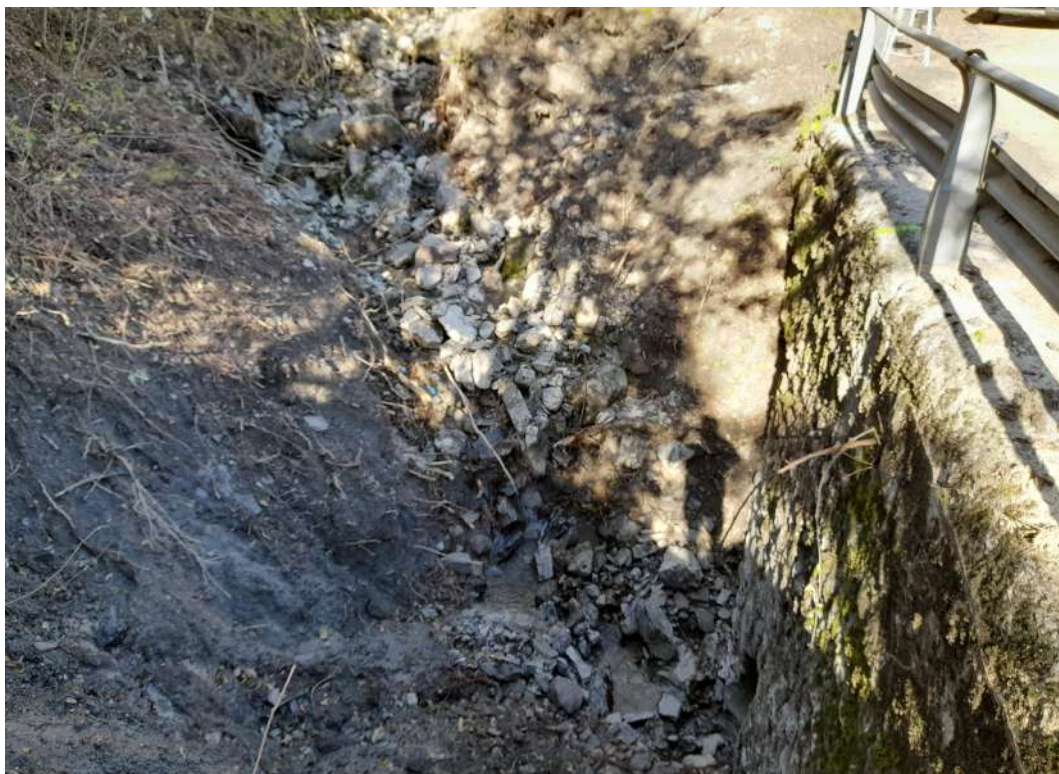
Foto 6 – Catino naturale di monte che necessita di operazioni di pulizia dai detriti

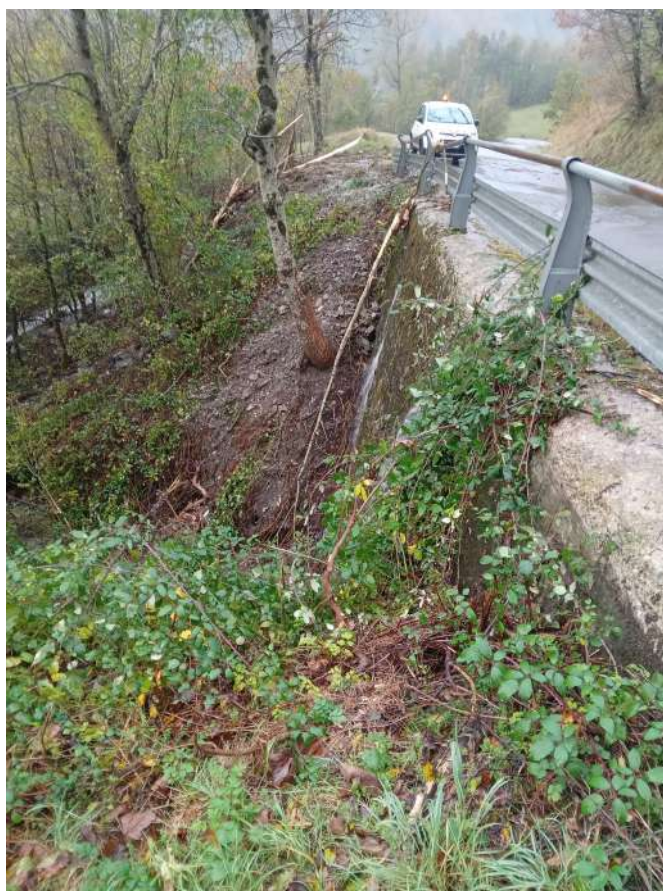
Foto 7 – Discesa dell'acqua superficiale sulla sede stradale ad effetto cascata verso valle

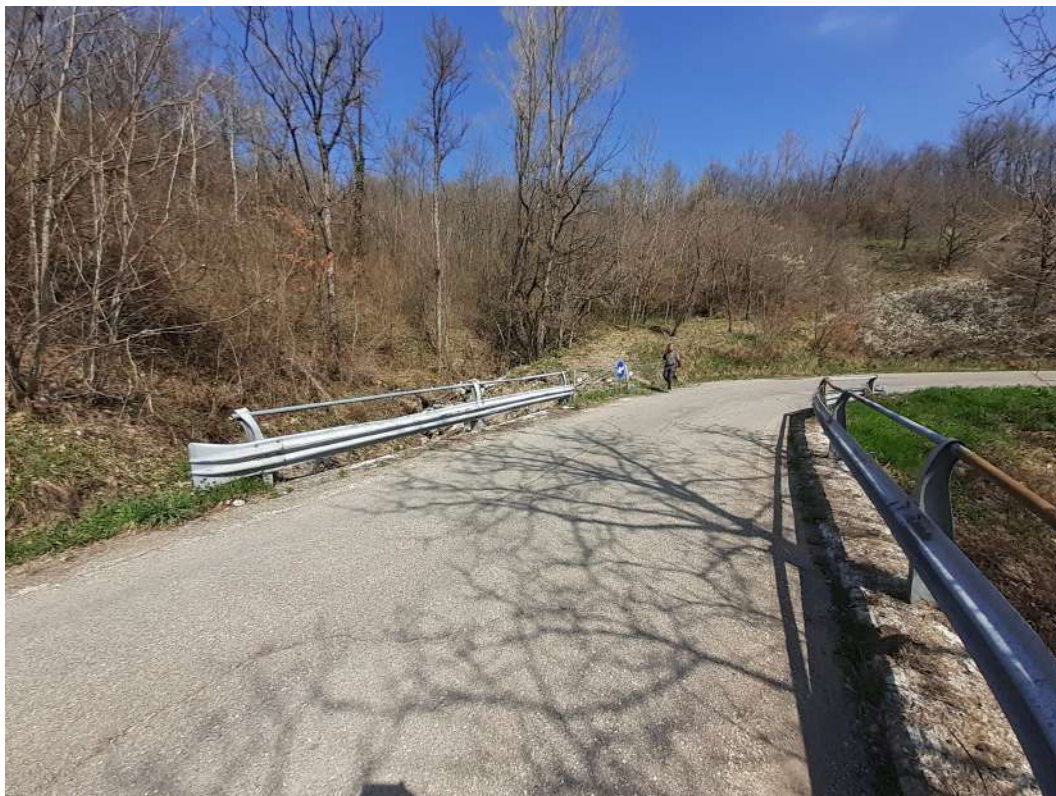
**Foto 8 – vista del tratto oggetto di intervento, delle barriere stradali e dei degradi della pavimentazione stradale**

- i sistemi di ritenuta esistenti (barriere stradali, di tipo bordo ponte) si presentano danneggiati e non rispondenti alla normativa vigente;
- il muro di sostegno in muratura con sasso lato monte presenta dissesti della tessitura muraria con disconnessione tra i conci e un avanzato stato di erosione e disgregazione del cordolo sommitale, in particolare in corrispondenza dei punti di infissione dei piantoni delle barriere di sicurezza;
- nella scarpata di monte è presente un corso d'acqua che ha provocato uno scoscendimento superficiale che ha comportato il cedimento della scarpata, compromettendo la funzionalità dell'attraversamento idraulico ostacolando il deflusso delle acque;
- la pavimentazione stradale risulta usurata superficialmente con depressioni locali di basso grado, fessurazioni longitudinali e ramificate.

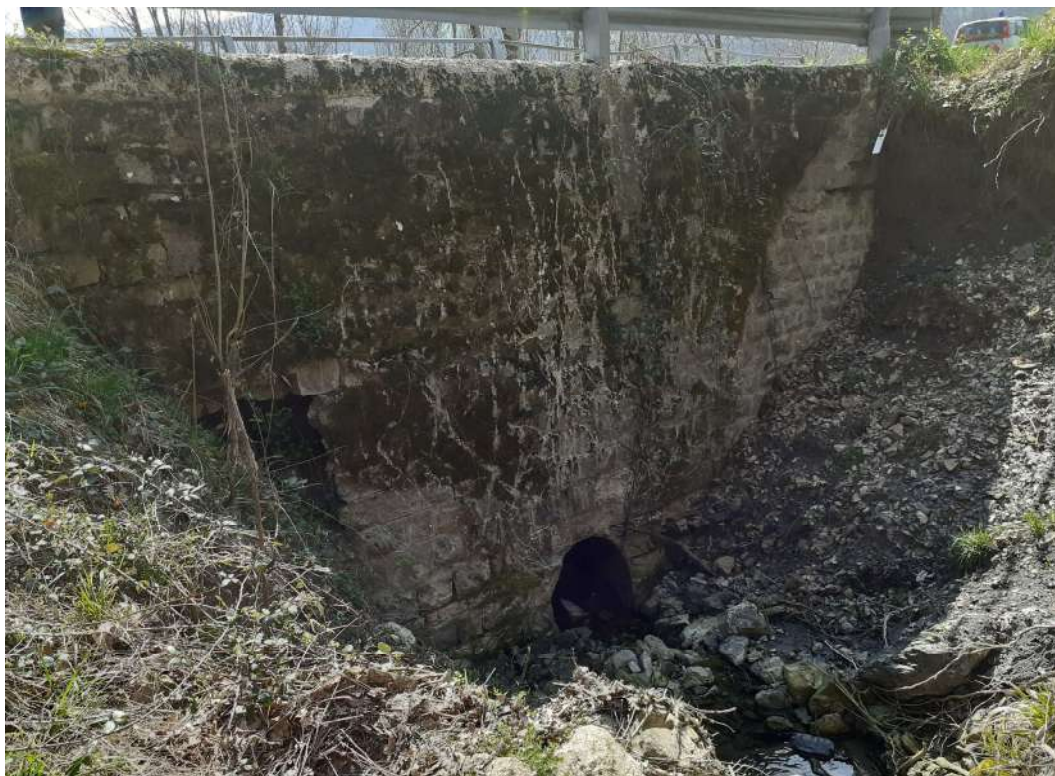
**Foto 9 - vista del muro in sasso lato monte che presenta segni di ammaloramento. In basso l'attuale attraversamento idraulico cementato passante sotto piano strada**

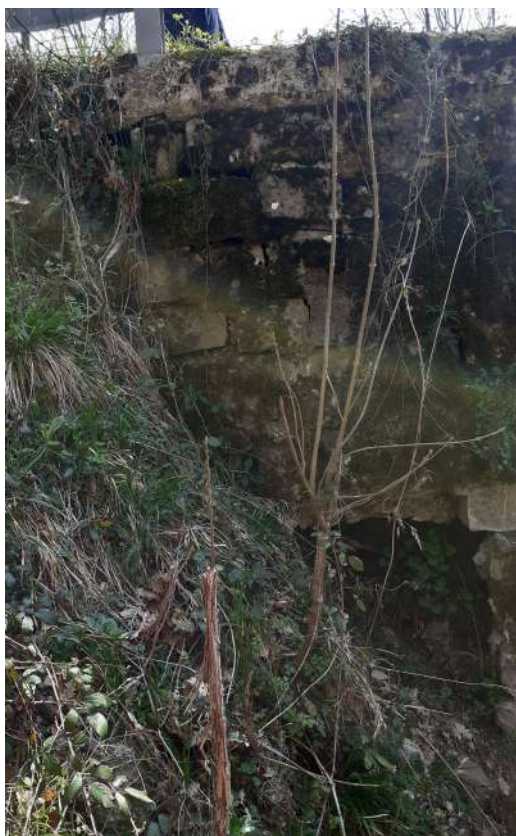
Foto 10 - Vista del dissesto della muratura in sasso del muro lato monte

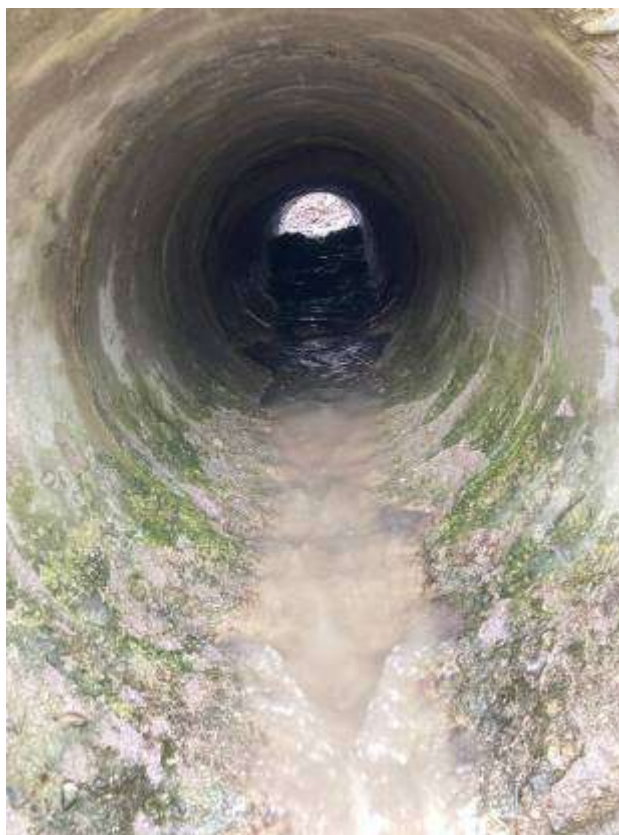
Foto 11 - Vista interna dell'attraversamento idraulico da monte a valle

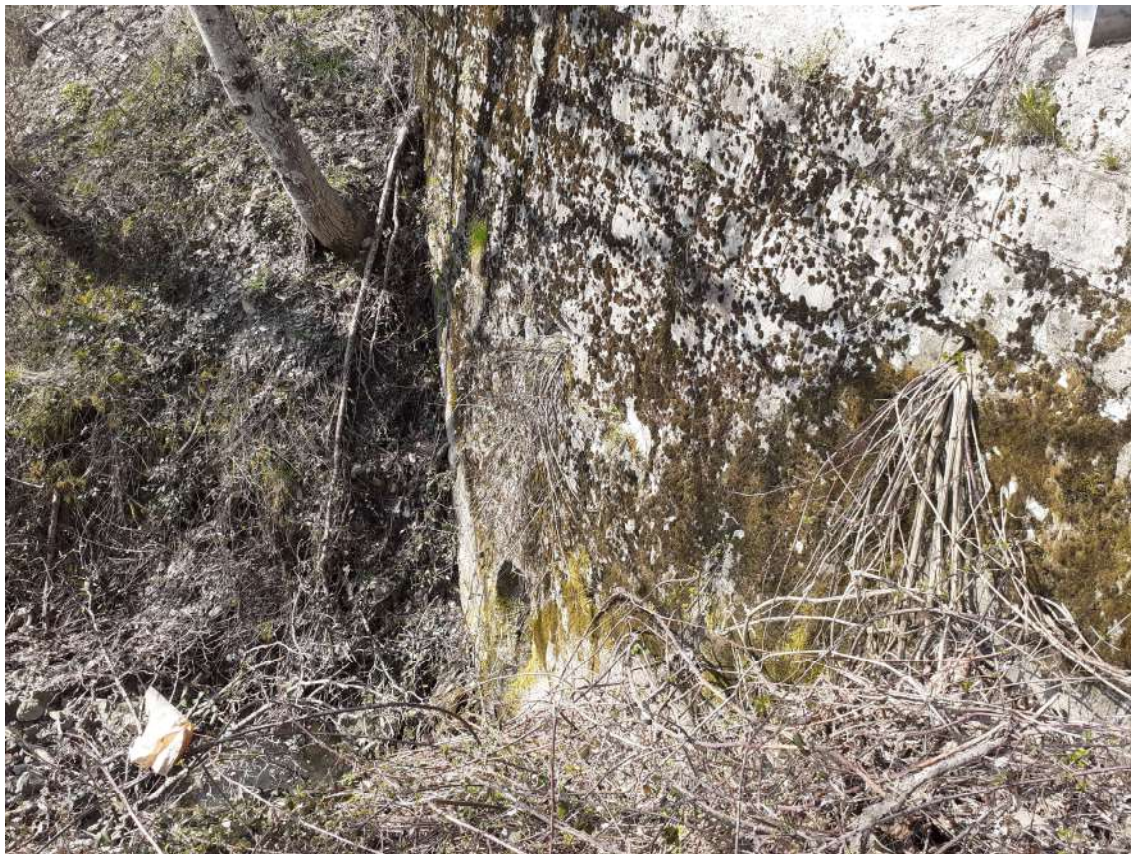
Foto 12 – vista del muro in sasso lato valle
