# PROVINCIA DI REGGIO EMILIA

## INTERVENTO PER IL RIPRISTINO DELLA SEDE STRADALE E MESSA IN SICUREZZA DELLA SCARPATA DI VALLE SULLA S.P.18 AL KM 5+500 IN LOCALITA' MARMORETO NEL COMUNE DI VENTASSO

### PROGETTO DEFINITIVO RELAZIONE DESCRITTIVA E DOCUMENTAZIONE FOTOGRAFICA

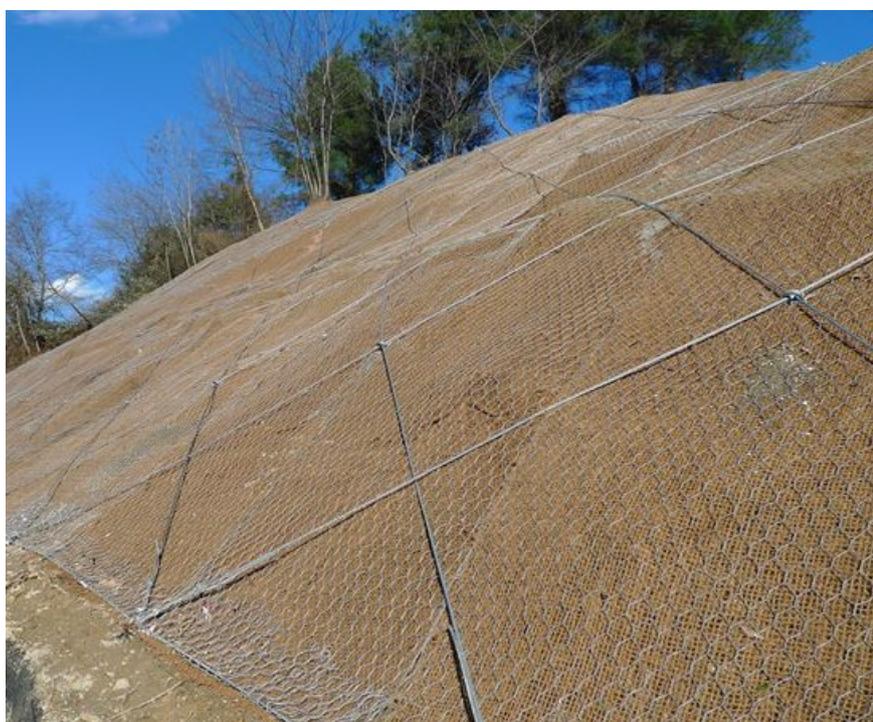
Figura 4 – Esempio di consolidamento corticale con biostuoia, reti e funi

Il terzo intervento, riguardante quasi 500 mq subito a valle della prima paratia, è la messa in opera di un consolidamento corticale composto di una biostuoia biodegradabile in fibra di cocco autoestingente, armata con una rete metallica a doppia torsione di maglia 8x10 cm, a sua volta ancorata al versante con un intreccio diagonale di funi poste a maglia 3x3 metri e complementare fissaggio a barre profonde cementate nel versante. Tale intervento, previa regolarizzazione generale dell'area, opportuni tagli e potature e idrosemina, permetterà il controllo dell'erosione del versante, favorendo lo sviluppo di nuova vegetazione a stabilizzazione dello stesso.

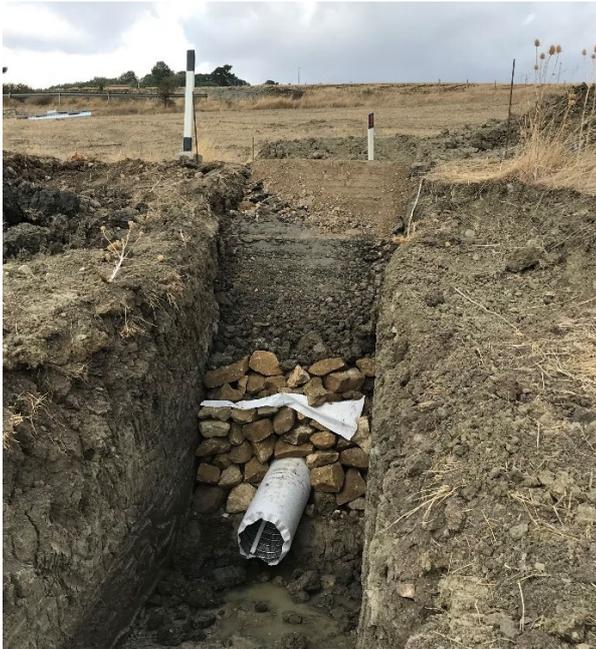
Figura 5 – Esempio di trincea drenante

Il quinto intervento, a integrazione del precedente, consiste nella realizzazione di tre trincee drenanti aventi profondità di circa 2 metri e sviluppo 20 metri ciascuna, a partire da una quota poco superiore al Rio Riccò e risalendo il versante. Tali dreni saranno realizzati mediante uno scavo a sezione obbligata, stesura di

un geocomposito, strato di fondo in sabbia, posa di un tubo dreno microforato, riempimento con pietrisco pezzatura 40-70, chiusura del sacco filtro in geotessuto e riempimento finale con ghiaia "tout venant". Superficialmente la trincea sarà sagomata a canaletta, come da indicazioni progettuali, al fine di favorire il convogliamento delle acque di superficie e lo smaltimento delle stesse in alveo per mezzo del tubo dreno.

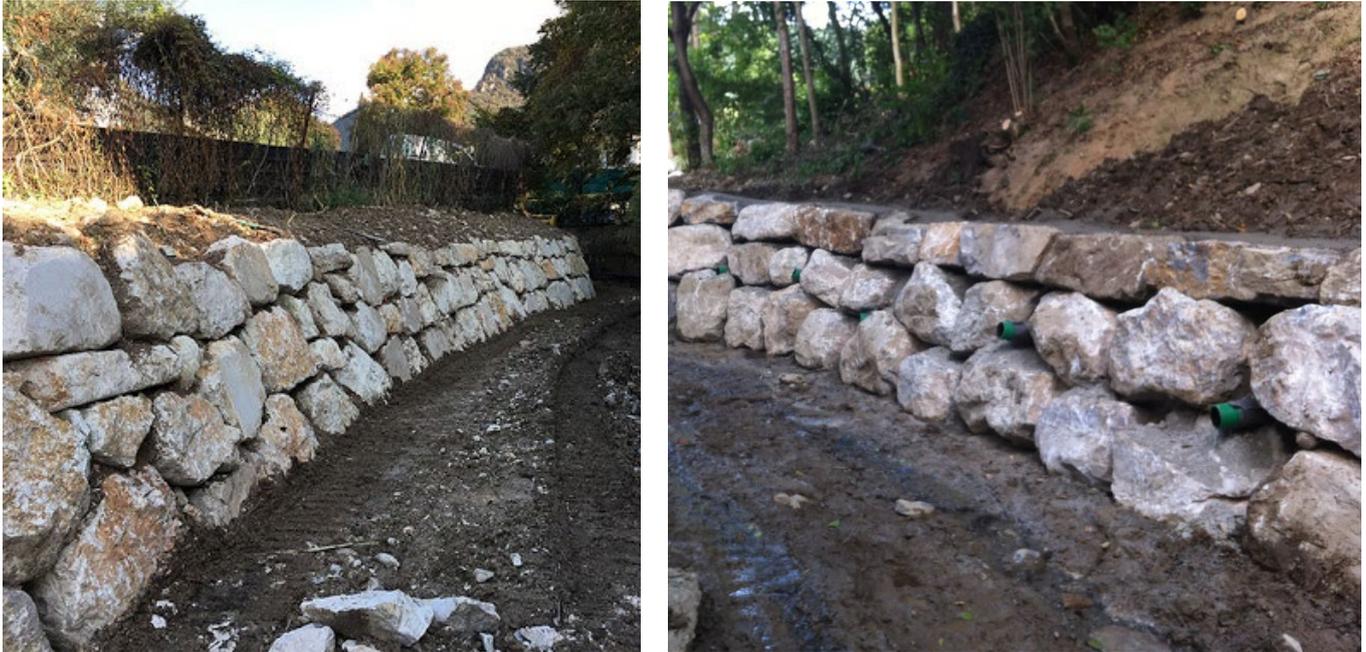
Figura 8 – Esempi di protezioni radenti in massi ciclopici anche con scarico dei tubi dreni in alveo

Il sesto intervento è la realizzazione di una protezione radente in alveo, sulla sinistra idrografica del Rio Riccò, mediante posa di massi ciclopici calcarei provenienti da cava, al fine di contrastare l'erosione al piede del versante lungo l'ansa del corso d'acqua. Lungo tale scogliera verranno alloggiati gli scarichi dei tubi drenanti.
