CONSOLIDAMENTO STRUTTURALE E ADEGUAMENTO PIANO VIABILE PONTE SUL RIO SPIAGGE LUNGO LA SP15 AL KM 24+280, IN COMUNE DI VENTASSO

PROGETTO DEFINITIVO-ESECUTIVO

**RELAZIONE GENERALE
e DOCUMENTAZIONE FOTOGRAFICA**

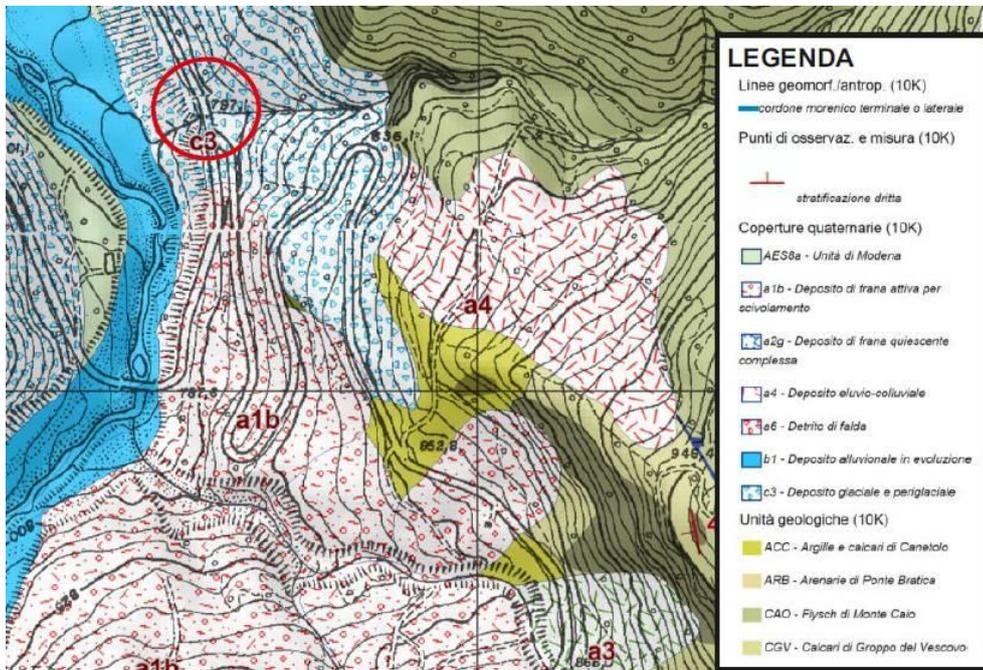
Estratto Carta Geologica Regionale

La carta geologico-stratigrafica evidenzia un quadro geologico ben definito, con terreni di leggera copertura su un substrato di trovanti litoidi in matrice limo-argilloso-sabbiosa, privi di predisposizione al dissesto.

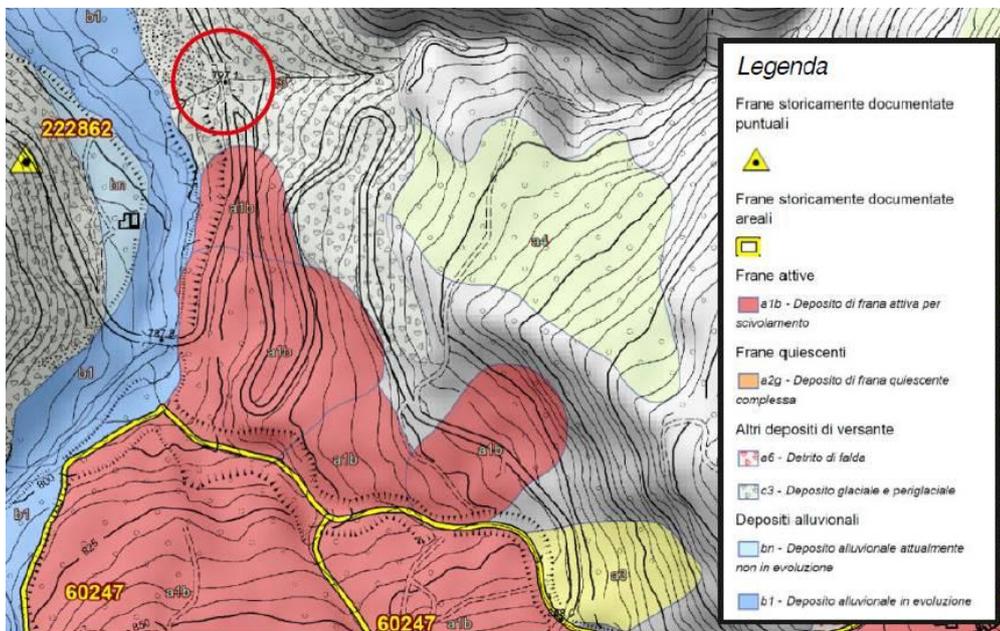
Estratto Carta del Dissesto Regionale

I quadri fessurativi riscontrati risultano quindi riconducibili ad una non corretta regimazione e manutenzione dell'alveo del Rio Spiagge che ne ha comportato l'erosione in corrispondenza della base di appoggio più a valle delle spalle del ponte.
