PROVINCIA DI REGGIO EMILIA
 come da Protocollo d'Intesa tra la Provincia di Reggio Emilia
 e la Provincia di Mantova sottoscritto il 09/03/2020

MANUTENZIONE STRAORDINARIA DEL PONTE SUL FIUME PO TRA GUASTALLA (RE) E DOSOLO (MN)

PROGETTO DEFINITIVO

PARTE GENERALE RELAZIONE TECNICO ILLUSTRATIVA GENERALE

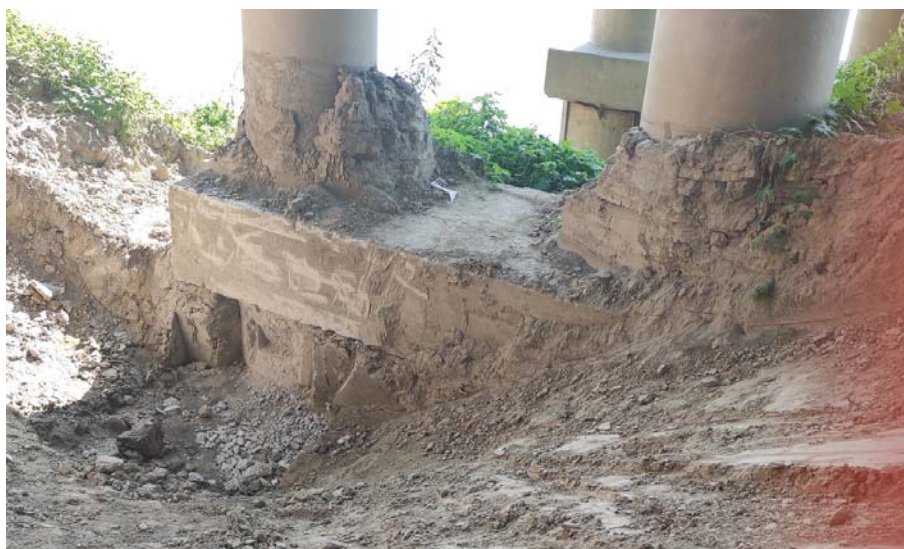
Figura 5.10: – preparazione nicchia per esecuzione prova ecometrica su un palo delal pila 6

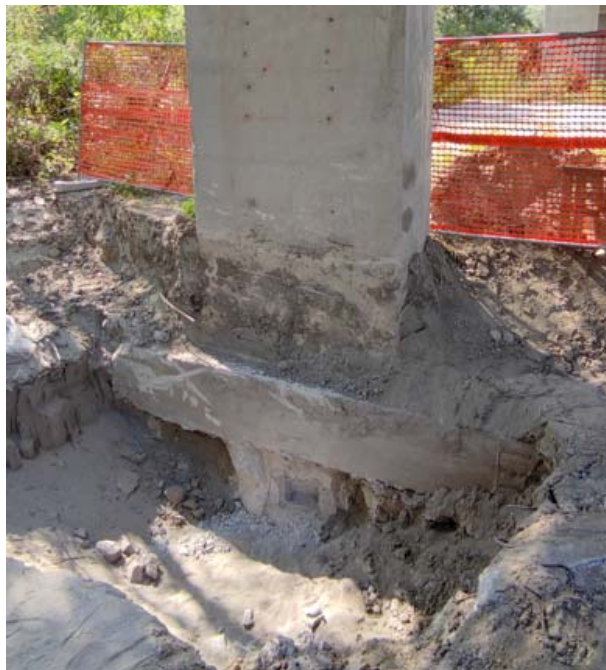
Figura 5.11: – preparazione nicchia per esecuzione prova ecometrica su un palo di una pila in golena reggiana

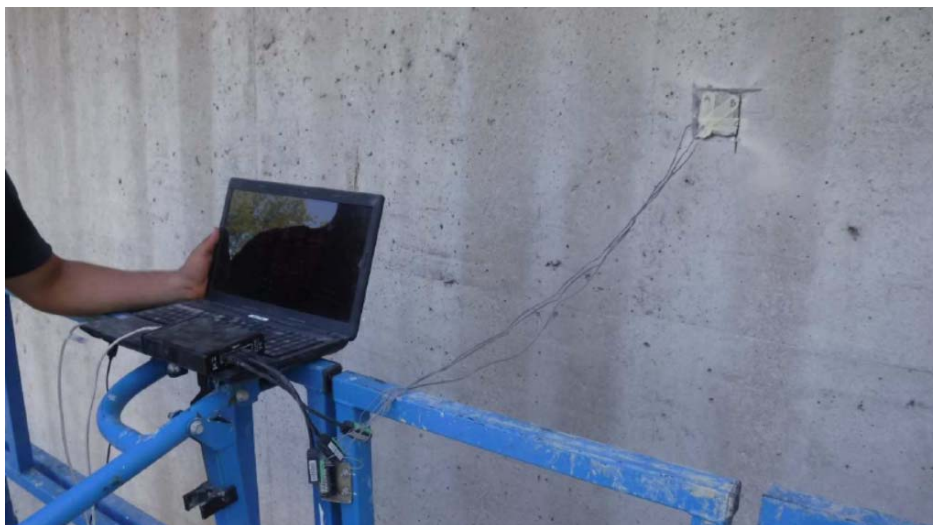
Figura 5.15: – estratti dei rilievi di tracciato eseguiti

Dalla verifica del tracciato dei cavi di precompressione originaria, è stata rilevata l'assenza di un cavo in corrispondenza della sella portante delle travi su pila. Questa assenza, potrebbe essere la causa della presenza delle fessure a 45° presenti in corrispondenza delle selle. Infatti il dente portato, della trave tampone, al cui interno sono presenti cavi di precompressione, non manifesta lo stesso fenomeno fessurativo. L'intervento di progetto è stato pensato per dare un'ulteriore precompressione al dente portante della sella, e quindi compensare l'attuale carenza strutturale.

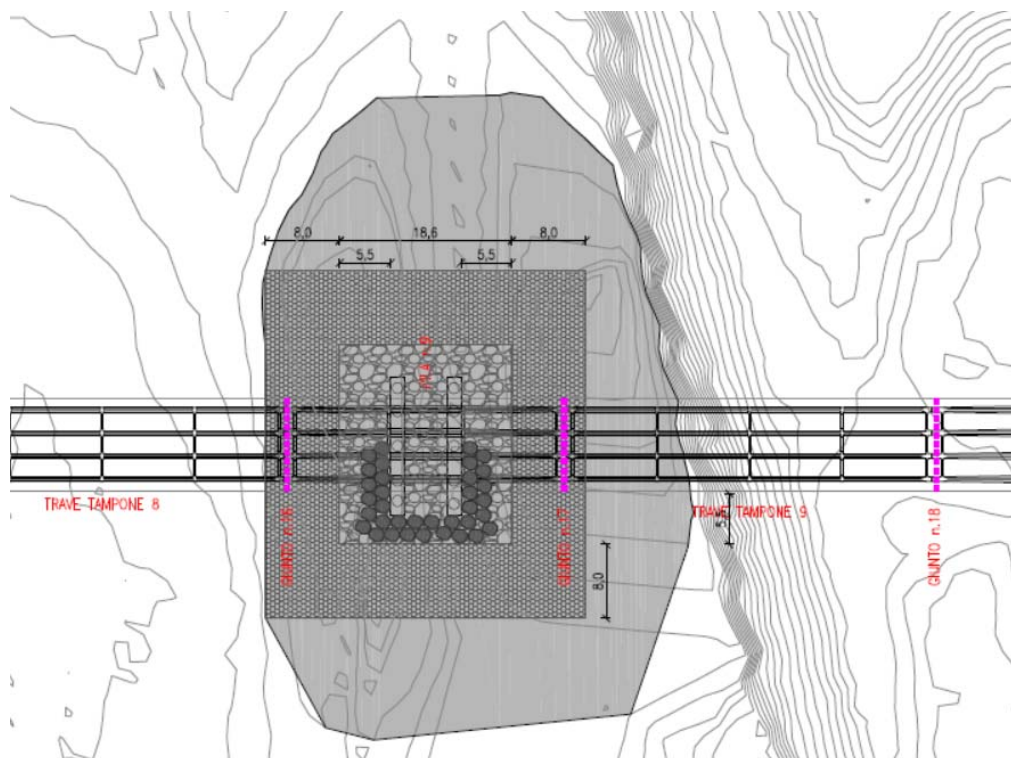
Figura 9.6: estratto planimetrico dell'intervento nell'intorno della pila 9

Per confinare maggiormente il materiale nell'intorno delle pile, si prevede la posa di massi di prima categoria legati tra loro mediante funi di acciaio collegate ai massi mediante golfari.

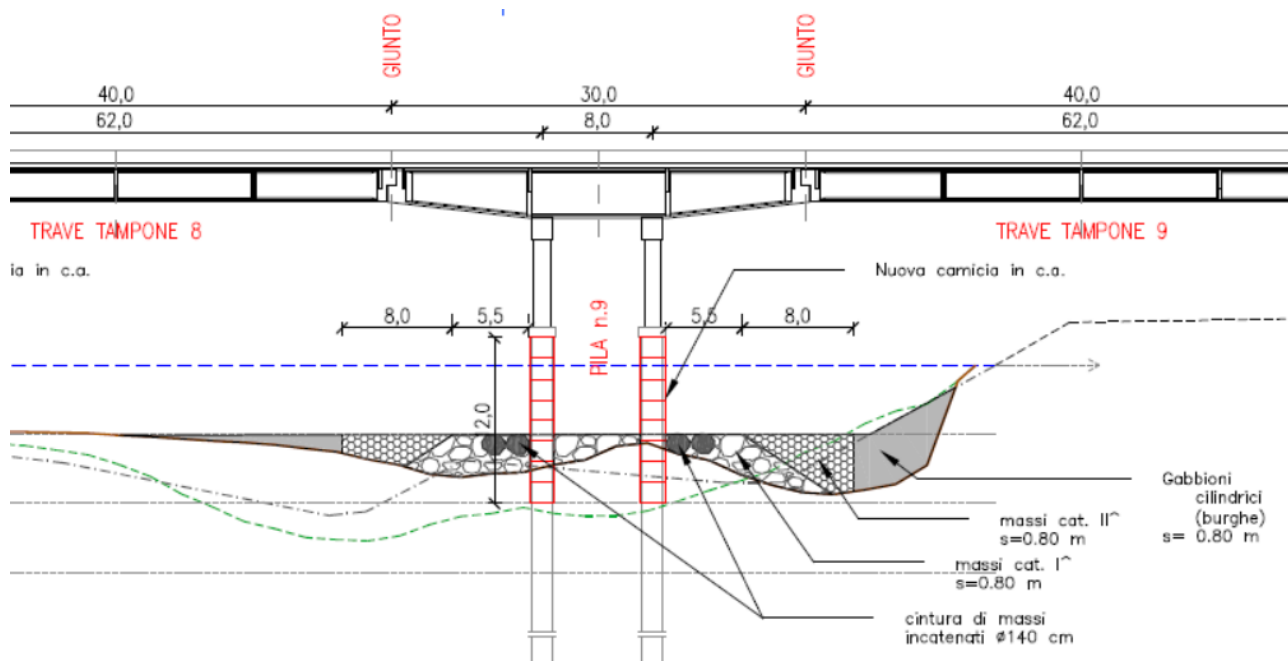
Figura 9.7: estratto del profilo dell'intervento nell'intorno della pila 9
