MANUTENZIONE STRAORDINARIA DEL PONTE SUL FIUME PO TRA GUASTALLA (RE) E DOSOLO (MN)

PROGETTO ESECUTIVO

PARTE GENERALE

RELAZIONE TECNICO ILLUSTRATIVA GENERALE

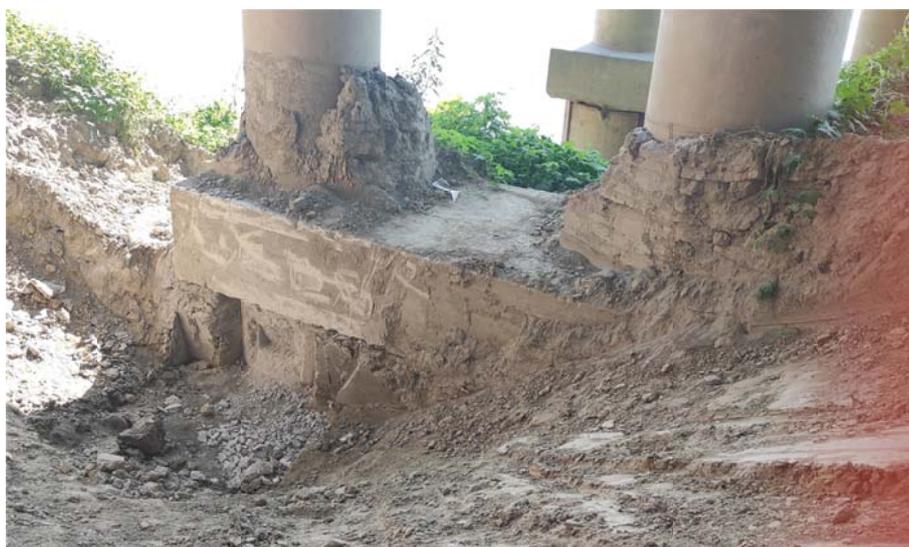
Figura 5.10: – preparazione nicchia per esecuzione prova ecometrica su un palo della pila 6

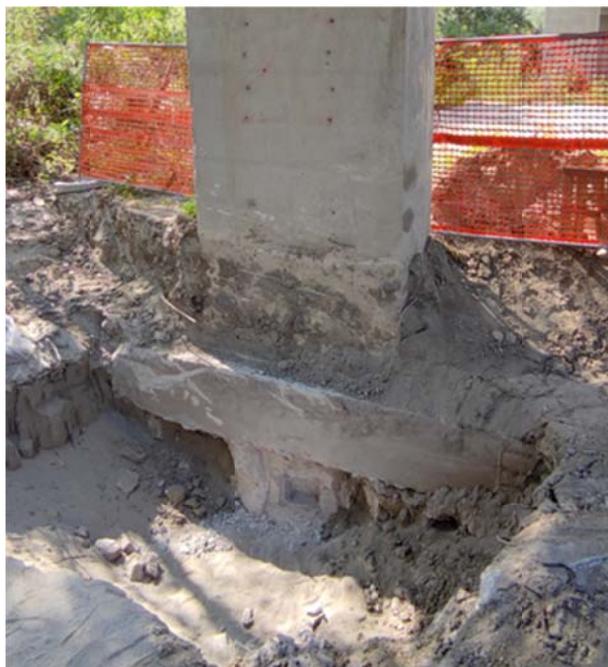
Figura 5.11: – preparazione nicchia per esecuzione prova ecometrica su un palo di una pila in golena reggiana

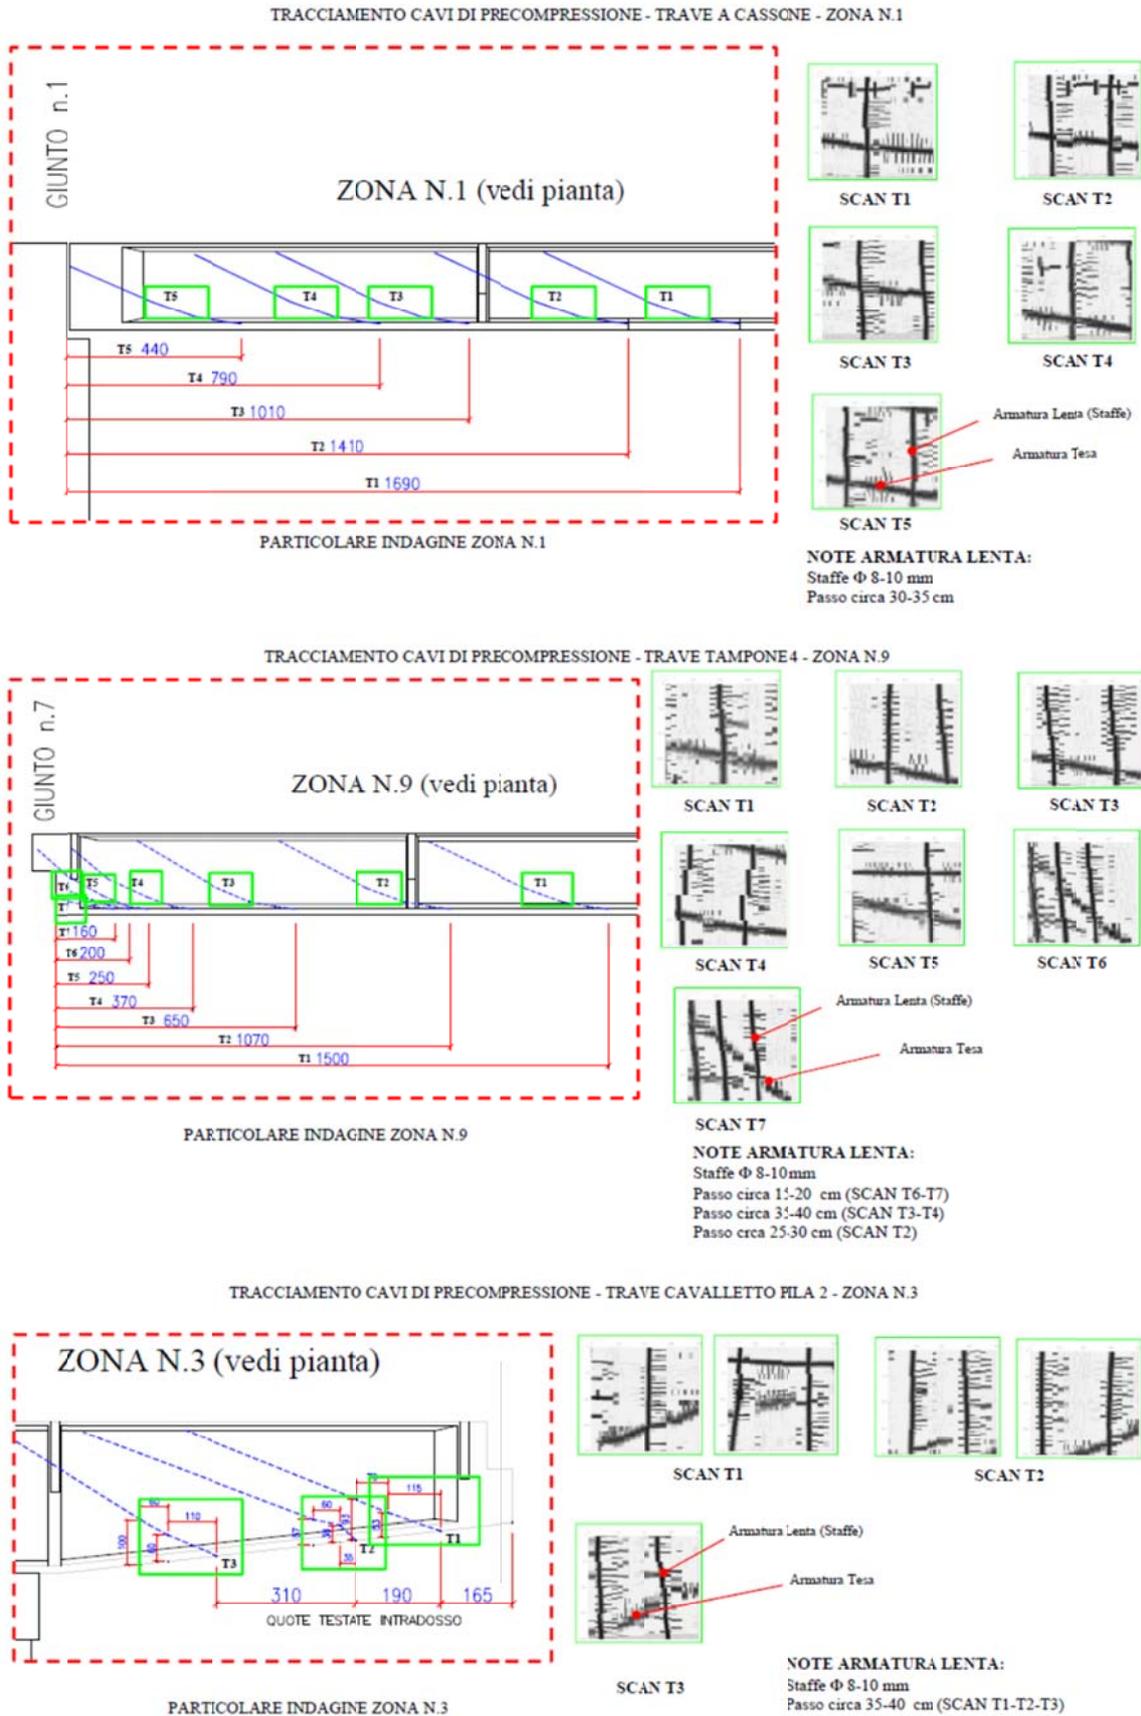
Sebbene di testa alla sella portante, impalcato su pila, sia evidente un getto integrativo che sembra una nicchia di partenza di un cavo di precompressione, dalle verifiche di tracciato eseguite, non è stato rilevato nessun cavo. Per le travi su pila, invece degli ipotizzati 4 cavi per trave, sono stati in realtà rilevati solamente 3 cavi, e nessuno all'interno della sella. Da questo probabilmente deriva anche il fenomeno di fessurazione a 45° rilevato sulle selle portanti, fenomeno che non si manifesta sulle selle portate, le quali hanno al loro interno probabilmente un cavo di precompressione.

Ulteriore particolarità rilevata, la campata presso la spalla sinistra, costituita da una sezione a cassone realizzata in opera, avente lunghezza di 50m, invece che dei 40 metri delle altre travi tampone, contiene 5 cavi di precompressione invece che 7 come le travi tampone.

Figura 5.14: – estratti dei rilievi di tracciato eseguiti

Dalla verifica del tracciato dei cavi di precompressione originaria, è stata rilevata l'assenza di un cavo in corrispondenza della sella portante delle travi su pila. Questa assenza, potrebbe essere la causa della presenza delle fessure a 45° presenti in corrispondenza delle selle. Infatti il dente portato, della trave tampone, al cui interno sono presenti cavi di precompressione, non manifesta lo stesso fenomeno fessurativo. L'intervento di progetto è stato pensato per dare un'ulteriore precompressione al dente portante della sella, e quindi compensare l'attuale carenza strutturale.

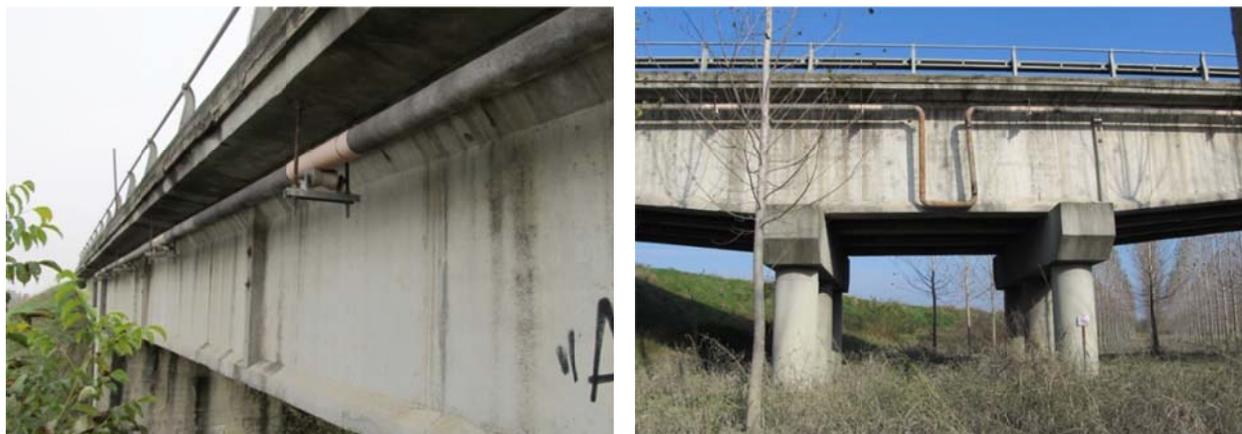
Si rileva la presenza di una condotta di gas metano lungo il lato di monte del ponte, condotta posizionata al disotto dello sbalzo del marciapiede.

Figura 6.1: – condotta gas metano lato di monte (foto sx), giunto di dilatazione della condotta (foto dx)

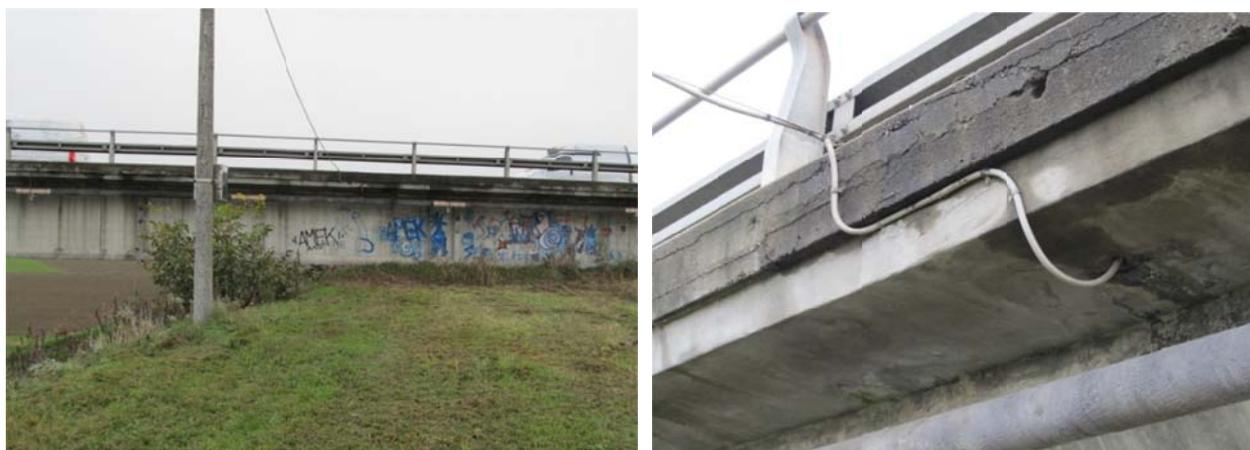
In prossimità della spalla di Dosolo, si rileva la presenza di una linea aerea BT entrante nel marciapiede lungo il lato di monte. Il cavo alimenta gli impianti presenti lungo il ponte, ed in particolare i corpi illuminanti in corrispondenza dell'idrometro.

Figura 6.2: – palo con linea aerea BT (foto sx), cavo linea BT entrante nel cordolo lato di monte (foto dx)

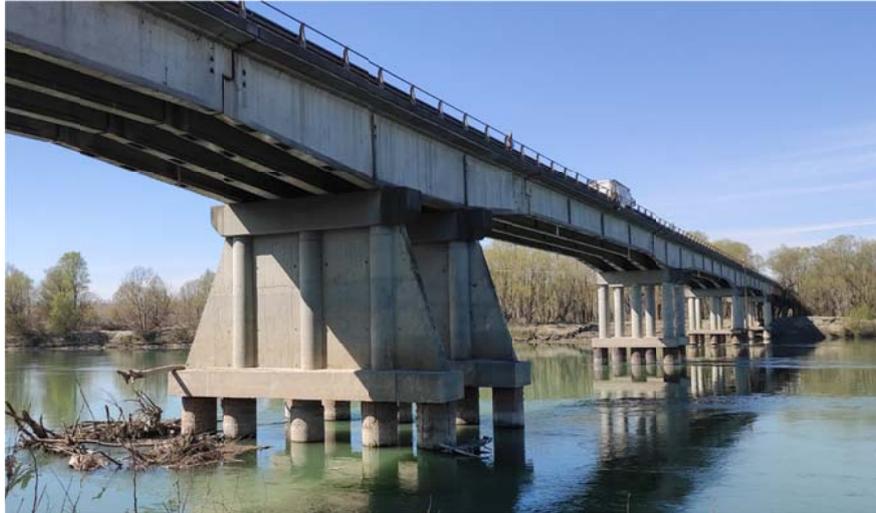
Tra gli obiettivi principali del documento preliminare alla progettazione, è previsto il consolidamento delle pile in alveo, mediante realizzazione di pali aggiuntivi da collegare strutturalmente ai fusti esistenti, replicando in linea di principio quanto già realizzato (in concomitanza con la realizzazione del ponte) per la pila 9. Da fonti locali, si è scoperto, che, nel corso della realizzazione dell'opera, causa un urto con un'imbarcazione, la pila 9 è stata da subito rinforzata con pali aggiuntivi ed un setto in c.a. di irrigidimento.

Figura 9.3: –foto delle pile in alveo. In primo piano la pila 9, a seguire la 8, 7 e 6

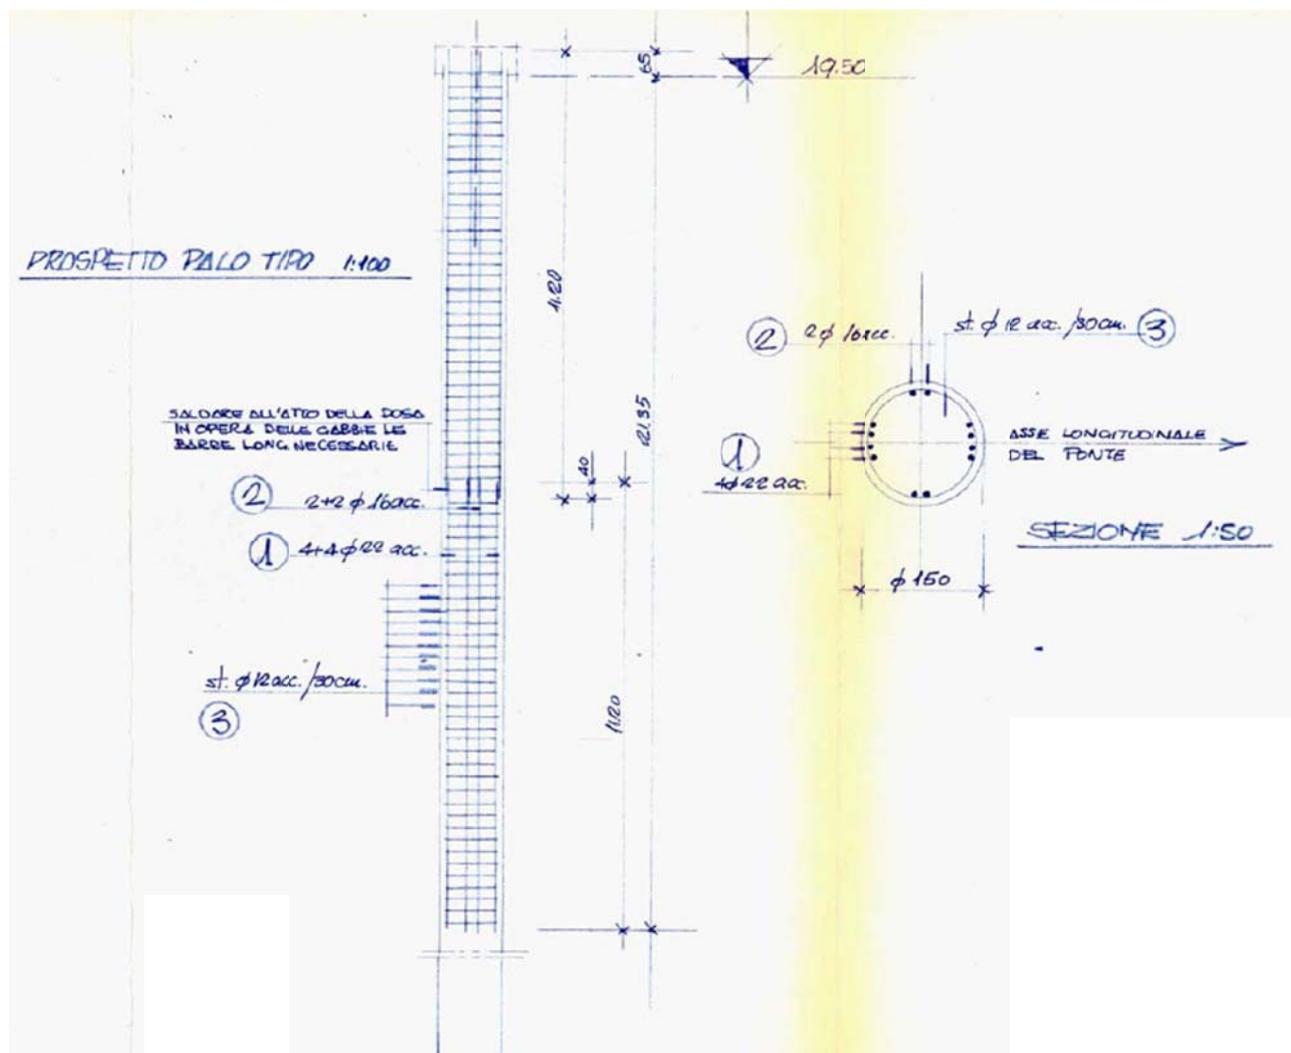
Considerati gli esiti dei rilievi batimetrici, confrontati con le misurazioni disponibili, ed le ispezioni visive subacquee, si riscontra che nel corso degli ultimi 25 anni, l'evoluzione del fondo alveo è di fatto stazionaria. Come rappresentato nelle tavole dello stato di fatto allegate, è evidente che il thalweg è stabile presso la pila 9, quella soggetta anche ai maggiori flussi di corrente idraulica (come meglio rappresentato nella modellazione bidimensionale propedeutica alla verifica di compatibilità idraulica).

Dalle verifiche strutturali condotte, e riportate nella relazione di verifica di vulnerabilità sismica eseguita, si rileva che la sezione originaria dei pali di fondazione risulta comunque adeguata alla spinta idrodinamica. L'intervento di rinforzo ha l'obiettivo di fermare l'attuale degrado in atto e migliorare sismicamente il sistema fondazionale.

Figura 9.4: -foto delle pile in alveo. In primo piano la pila 9, a seguire la 8, 7 e 6

In considerazione di quanto premesso, si prevede di eseguire un intervento di risanamento ed ingrossamento, del tutto simile a quanto eseguito recentemente per i pali di fondazione della ponte di Boretto, nell'ambito degli "INTERVENTI DI ADEGUAMENTO STATICO DELLE STRUTTURE DEL PONTE SUL FIUME PO TRA VIADANA (MN) E BORETTO (RE) SULLA EX S.P. 358R DI CASTELNUOVO AL KM 20+150" II STRALCIO 2° LOTTO (Pile 5-6 -7).

L'intervento consiste nella ristaffatura ed incamicatura del tratto di pali sommersi, ovvero da traverso della pila fino a fondo alveo. Nello specifico è previsto la realizzazione di un cassero a perdere con lamiera in acciaio, tale da garantire un ingrossamento della pila di circa 20 cm rispetto al raggio. L'ingrossamento sarà armato con armatura longitudinale e staffatura di confinamento trasversale.

Considerato che non è precisamente valutabile l'entità dell'incastro tra palo e traverso, si prevede la realizzazione di un rialzo di quest'ultimo al fine di migliorare il collegamento tra i due elementi strutturali. L'armatura longitudinale del ristaffaggio dovrà essere prolungata attraverso il traverso e collegata a quest'ultimo.

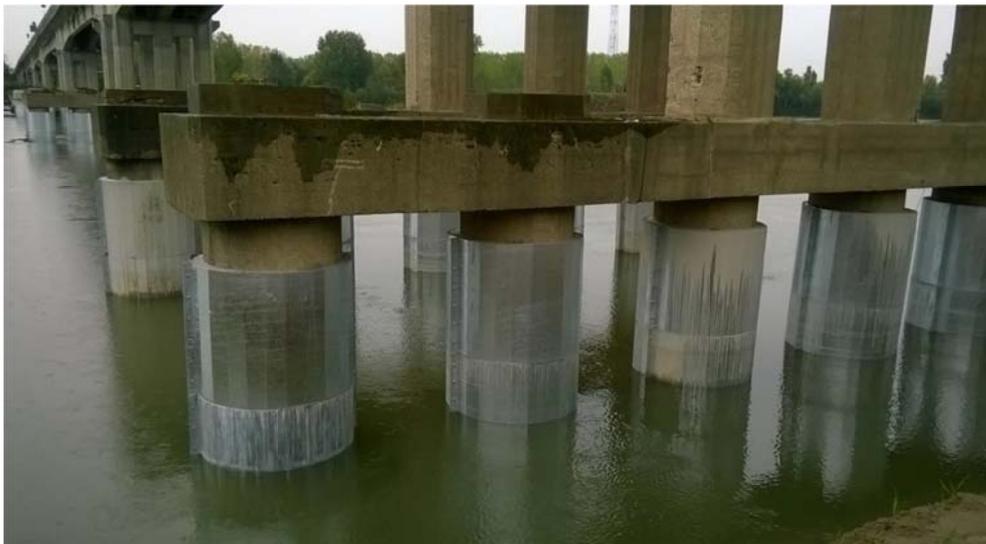
Figura 9.5: esempio di intervento di incamiciatura eseguito presso il ponte di Boretto (2017)
