## INTERVENTO DI MESSA IN SICUREZZA DEL PONTE DELLA SP15 AL KM 20+000 SUL RIO ENZANO IN COMUNE DI VENTASSO C35F24000320003

### PROGETTO DEFINITIVO - ESECUTIVO

Elaborato n° <b>All. A</b>	Data Progetto Dicembre 2024	N° P.E.G.	Nome File Relazione generale e Documentazione Fotografica
-------------------------------	--------------------------------	-----------	--

## RELAZIONE GENERALE

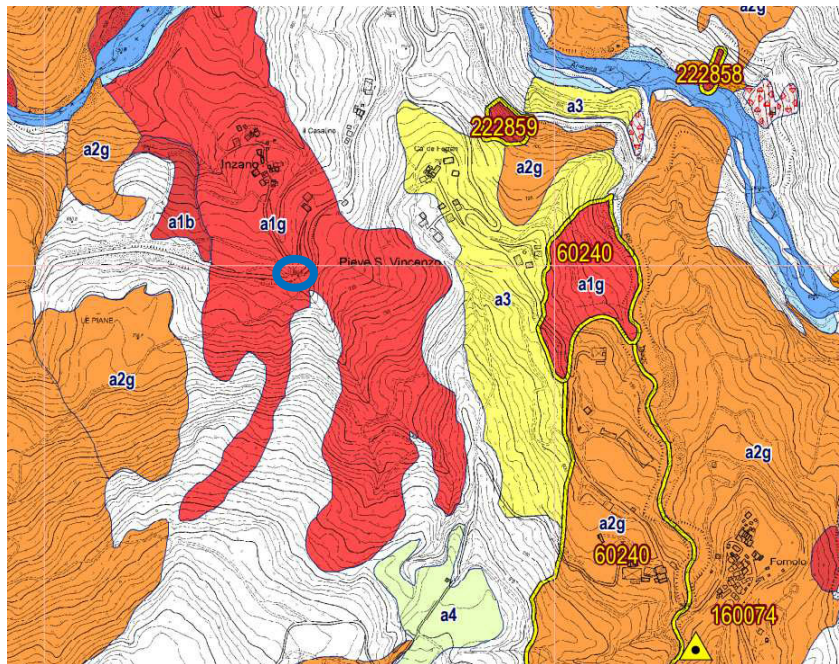
Estratto Carta Inventario delle Frane dell'Emilia Romagna

La carta inventario delle frane colloca le due sponde idrografica del Rio Enzano in una frana di tipo attivo.
