PROVINCIA DI REGGIO EMILIA
 come da Protocollo d'Intesa tra la Provincia di Reggio Emilia
 e la Provincia di Mantova sottoscritto il 09/03/2020

MANUTENZIONE STRAORDINARIA DEL PONTE SUL FIUME PO TRA GUASTALLA (RE) E DOSOLO (MN)

PROGETTO ESECUTIVO

RELAZIONE TECNICO ILLUSTRATIVA GENERALE

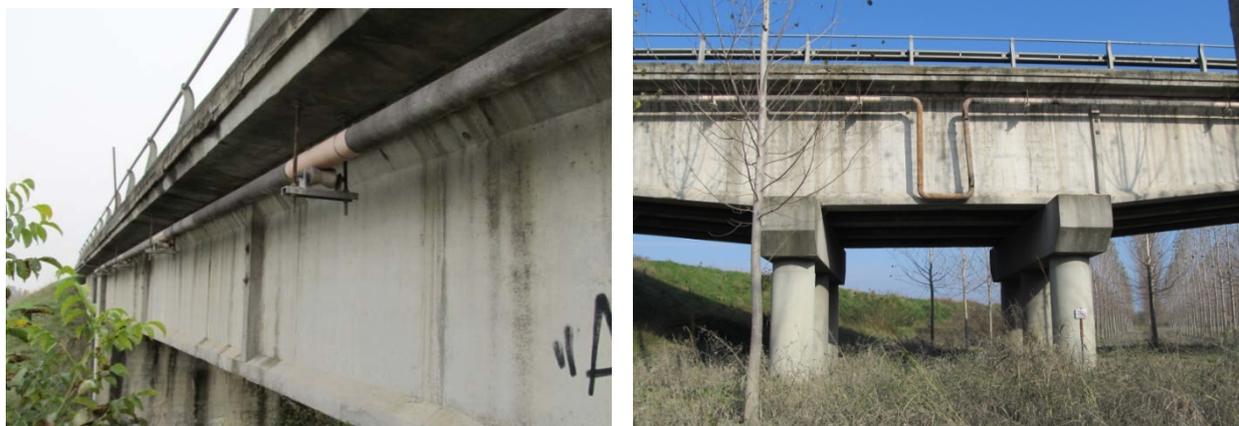
Figura 6.1: – condotta gas metano lato di monte (foto sx), giunto didilatazione della condotta (foto dx)

La linea di metano potrebbe risultare interferente con eventuali interventi di precompressione mediante cavi esterni non aderenti, e relativi elementi di ancoraggio.

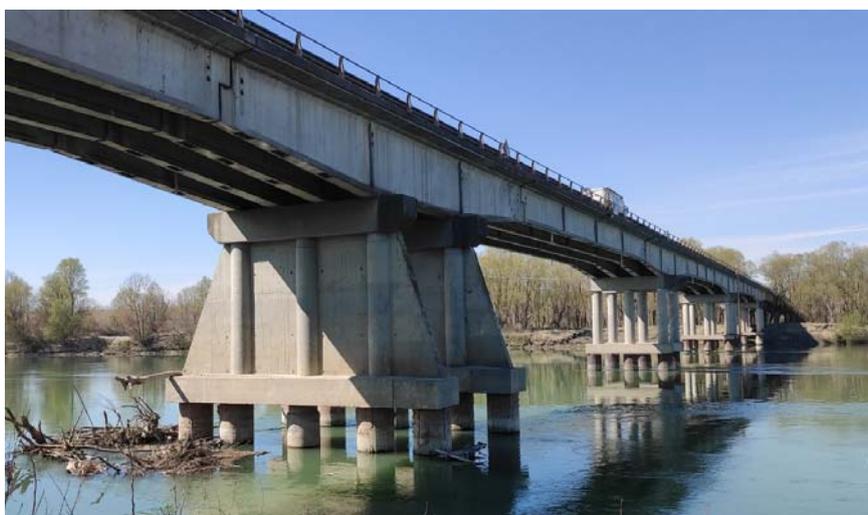
Figura 9.3: –foto delle pile in alveo. In primo piano la pila 9, a seguire la 8, 7 e 6

Considerati gli esiti dei rilievi batimetrici, confrontati con le misurazioni disponibili, ed le ispezioni visive subacquee, si riscontra che nel corso degli ultimi 25 anni, l'evoluzione del fondo alveo è di fatto stazionaria. Come rappresentato nelle tavole dello stato di fatto allegate, è evidente che il thalweg è stabile presso la pila 9, quella soggetta anche ai maggiori flussi di corrente idraulica (come meglio rappresentato nella modellazione bidimensionale propedeutica alla verifica di compatibilità idraulica).

L'appalto prevede di intervenire esclusivamente sulla pila 9. Le pile 6, 7, e 8 saranno oggetto di rinforzo con successivo lotto d'intervento.

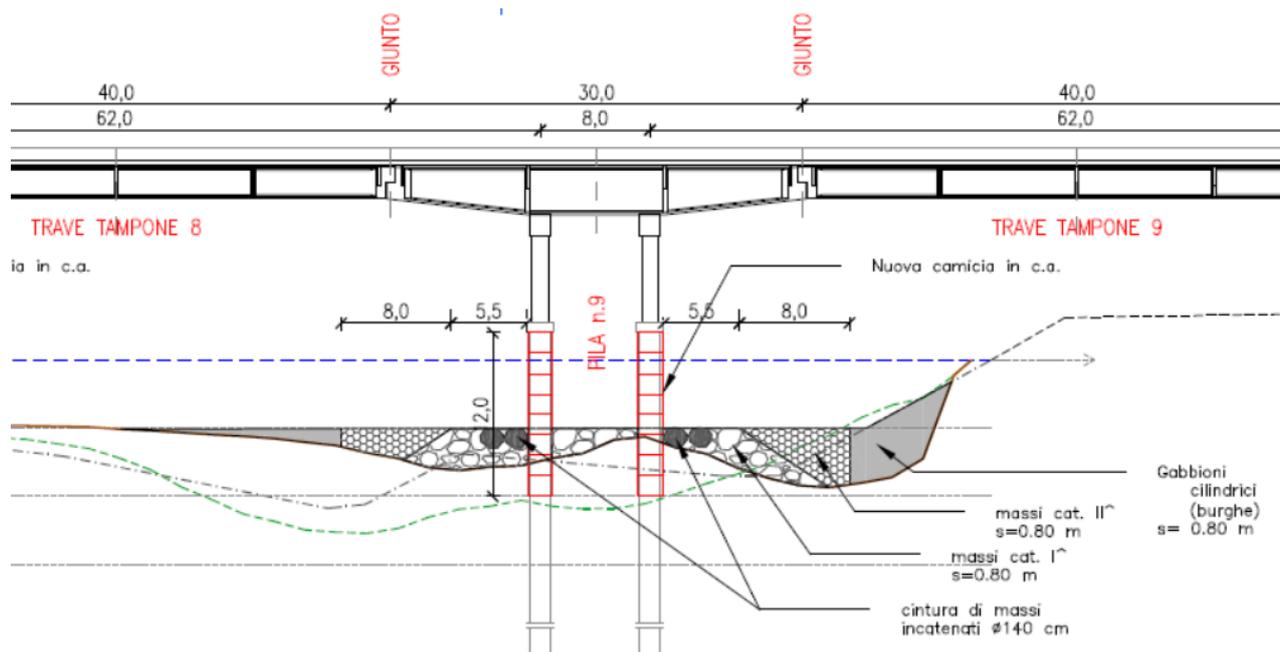
Figura 9.7: estratto del profilo dell'intervento nell'intorno della pila 9

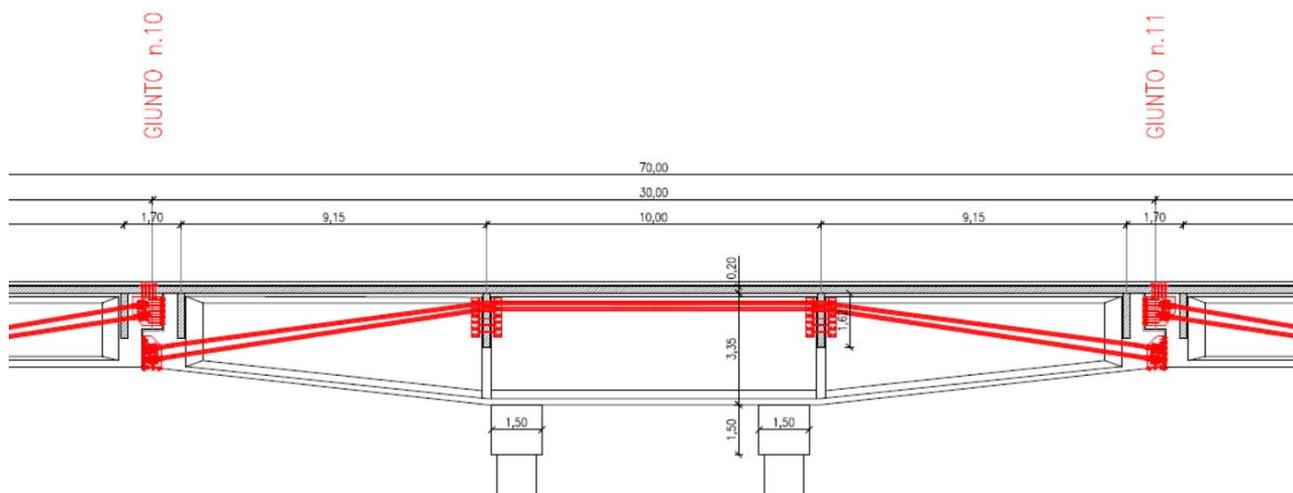
Dalla verifica del tracciato dei cavi di precompressione originaria, è stata rilevata l'assenza di un cavo in corrispondenza della sella portante delle travi su pila. Questa assenza, potrebbe essere la causa della presenza delle fessure a 45° presenti in corrispondenza delle selle. Infatti il dente portato, della trave tampone, al cui interno sono presenti cavi di precompressione, non manifesta lo stesso fenomeno fessurativo. L'intervento di progetto è stato pensato per dare un ulteriore precompressione al dente portante della sella, e quindi compensare l'attuale carenza strutturale.

Figura 9.10: – estratto degli elaborati grafici del tracciato dei cavi pre la trave tampone (sopra) e trave su pila (sotto)

Si riporta di seguito la soluzione prevista per la messa in opera dei cavi esterni in corrispondenza delle selle. Il blocco di ancoraggio dei cavi, oltre a trasmettere il tiro dei cavi alla trave, applica un confinamento e compressione proprio in corrispondenza della sella, portata e portante, soluzione che andrà a risolvere lo stato fessurativo riscontrato nella progettazione del primo lotto d'intervento.

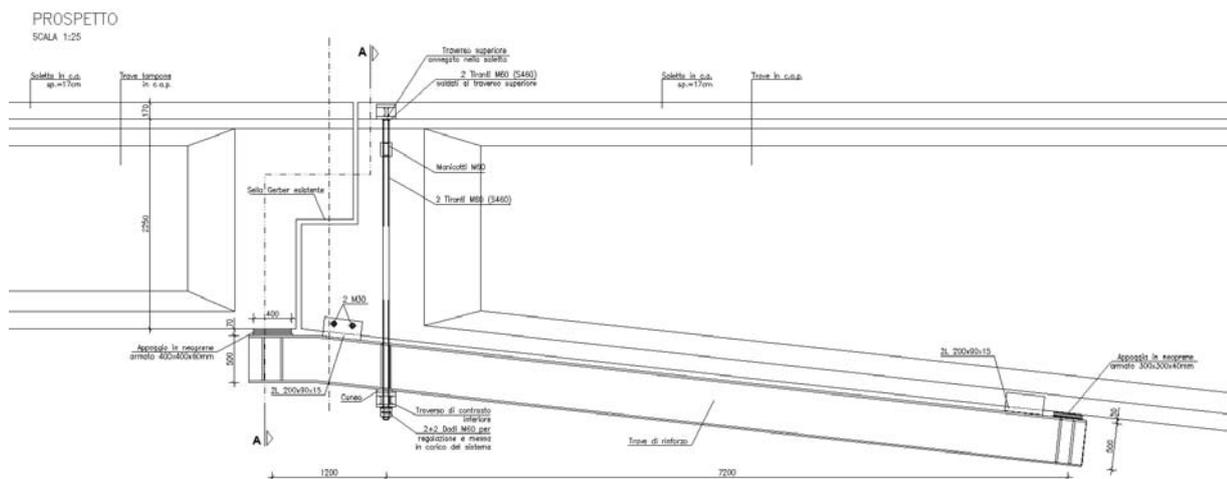
Dal lato Mantova, non si dispone di informazioni sufficienti per eseguire le verifiche; per le mensole ammalorate, che presentano evidenti fessurazioni, si è progettato un intervento di rinforzo, cautelativamente dimensionato per reggere tutti i carichi, permanenti e accidentali ammessi sull'impalcato, e verificato con le metodologie consentite dalle NTC 2018, considerando quindi cautelativamente la totale inefficienza delle mensole attuali. Le mensole sono dimensionate per resistere alla massima sollecitazione tra quelle derivanti da tutti gli schemi di carico considerati.

Figura 9.14: – Rinforzo con carpenteria metallica delle selle gerber – tratto mantovano

Il progetto prevede la completa rimozione e conferimento a centro di recupero delle carpenterie installate nel primo lotto.

La rimozione delle carpenterie al di sopra dell'alveo di magra potrà avvenire mediante pontone e mezzo di sollevamento dotato di forche, allo stesso modo di come è stato prevista la loro messa in opera.

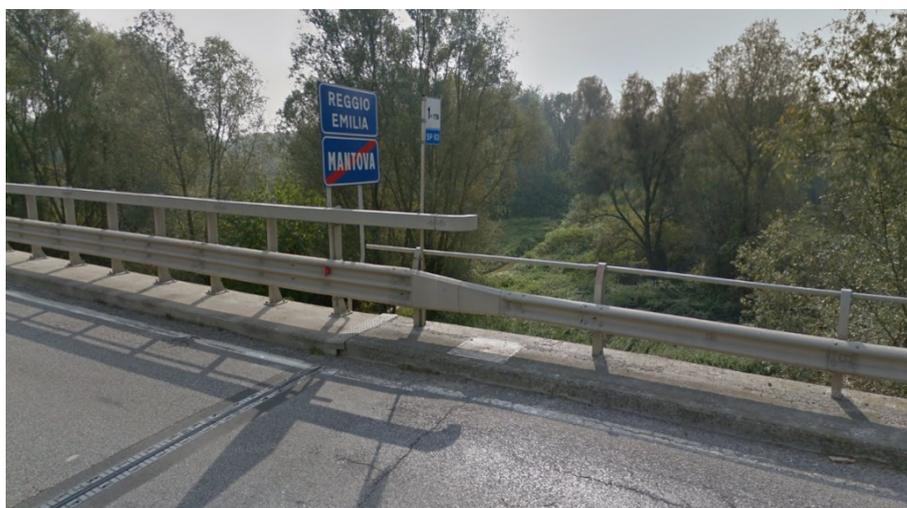
Figura 9.18: – foto del cambio di tipologia di barriera stradale

Si decide pertanto di adottare **barriere longitudinali bordo ponte di classe H2**, assieme alla più opportuna larghezza operativa W, e che permetta di mantenere il marciapiede per eventuali interventi di manutenzione.
