# PROVINCIA DI REGGIO EMILIA

## PROGETTO ESECUTIVO

MESSA IN SICUREZZA DELLA FORNICE C  
SULLA SP35 AL Km 0+600  
IN COMUNE DI GUASTALLA  
CUP: C85F21000730001

### RELAZIONE TECNICO - ILLUSTRATIVA

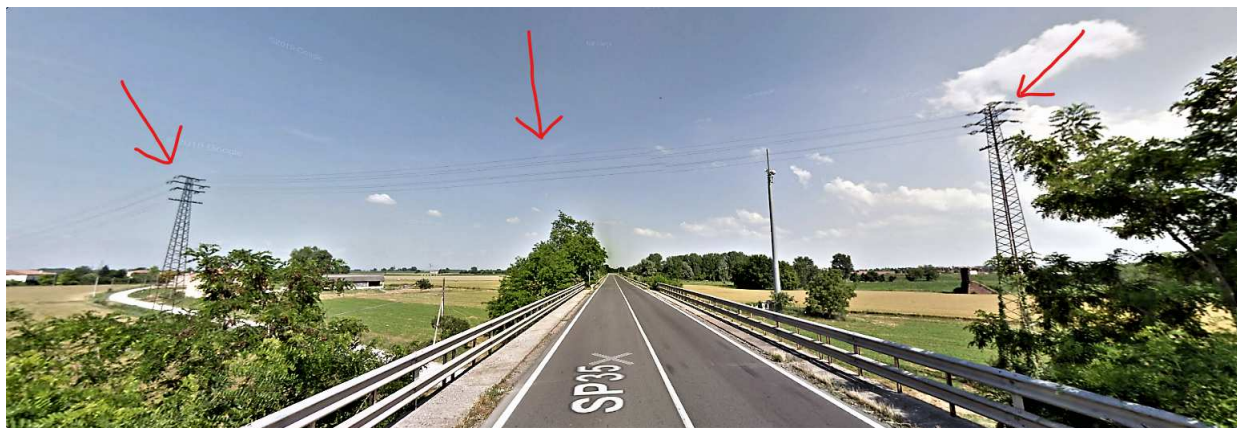
In prossimità della Fornice C, si rileva la presenza di una linea elettrica aerea che sovrasta il ponte; tutte le lavorazioni dovranno dunque rispettare le distanze minime di sicurezza imposte dalla normativa per le lavorazioni in prossimità di linee elettriche aeree.

*Figura 5 - Vista della linea elettrica aerea dalla SP35 - fonte Google Maps*
