PROVINCIA
DI REGGIO EMILIA

Adeguamento sismico Istituto Einaudi di Correggio 2 lotto

Studio di Fattibilità Tecnico economico

Gennaio 2020

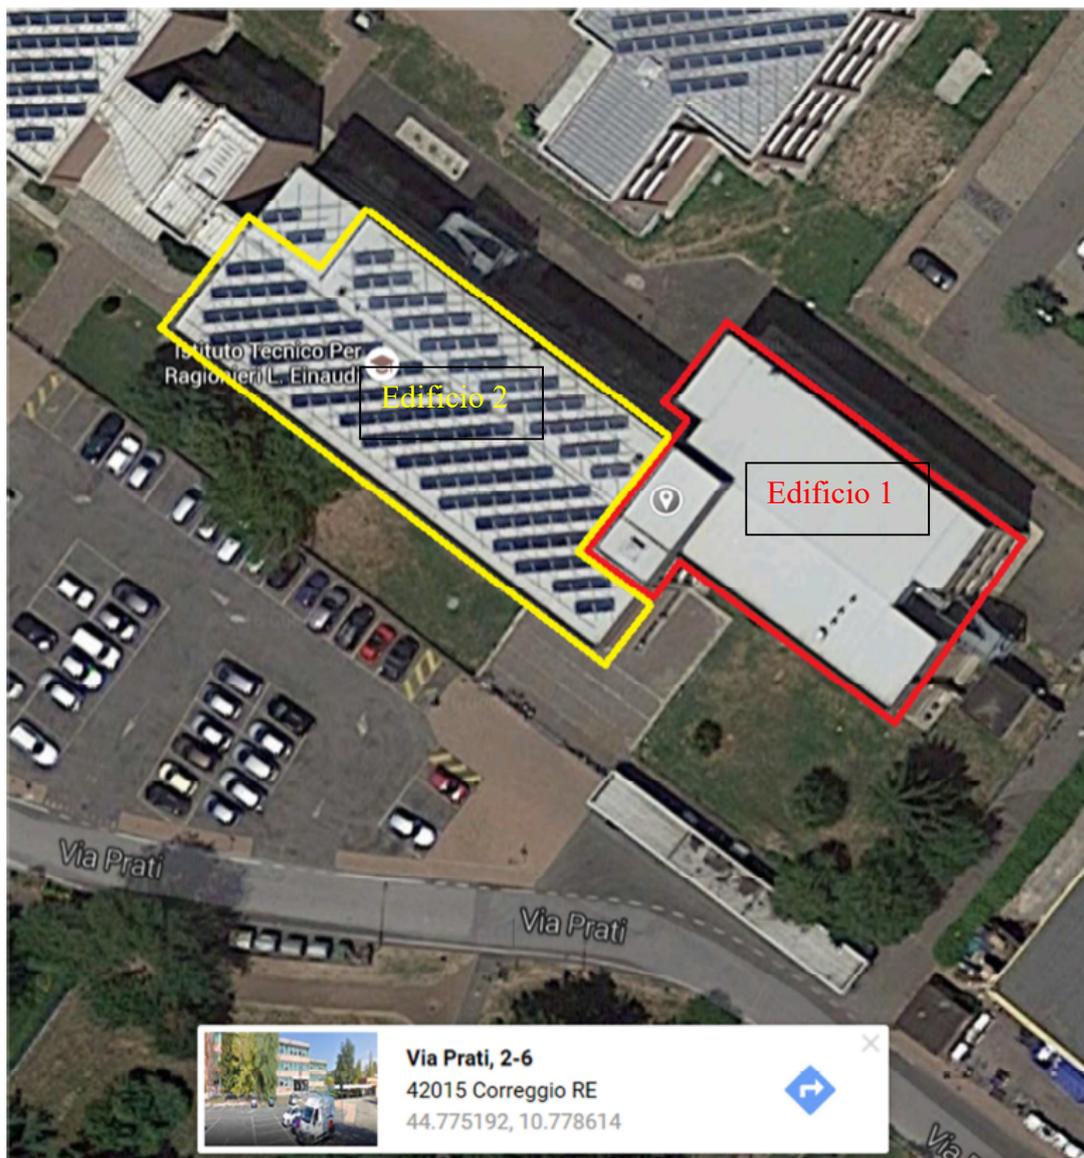
Il 1 lotto riguarda il fabbricato più piccolo (1966) Edificio 1

Il 2 lotto riguarda il fabbricato più grande (1976) Edificio 2

Il presente studio che trae le fila di una valutazione di vulnerabilità sismica eseguita nel 2016 che si allega come parte integrante dello stesso, tratta dei primi due blocchi costruiti, accostati e comunicanti tramite il pianerottolo di interpiano del primo edificio.

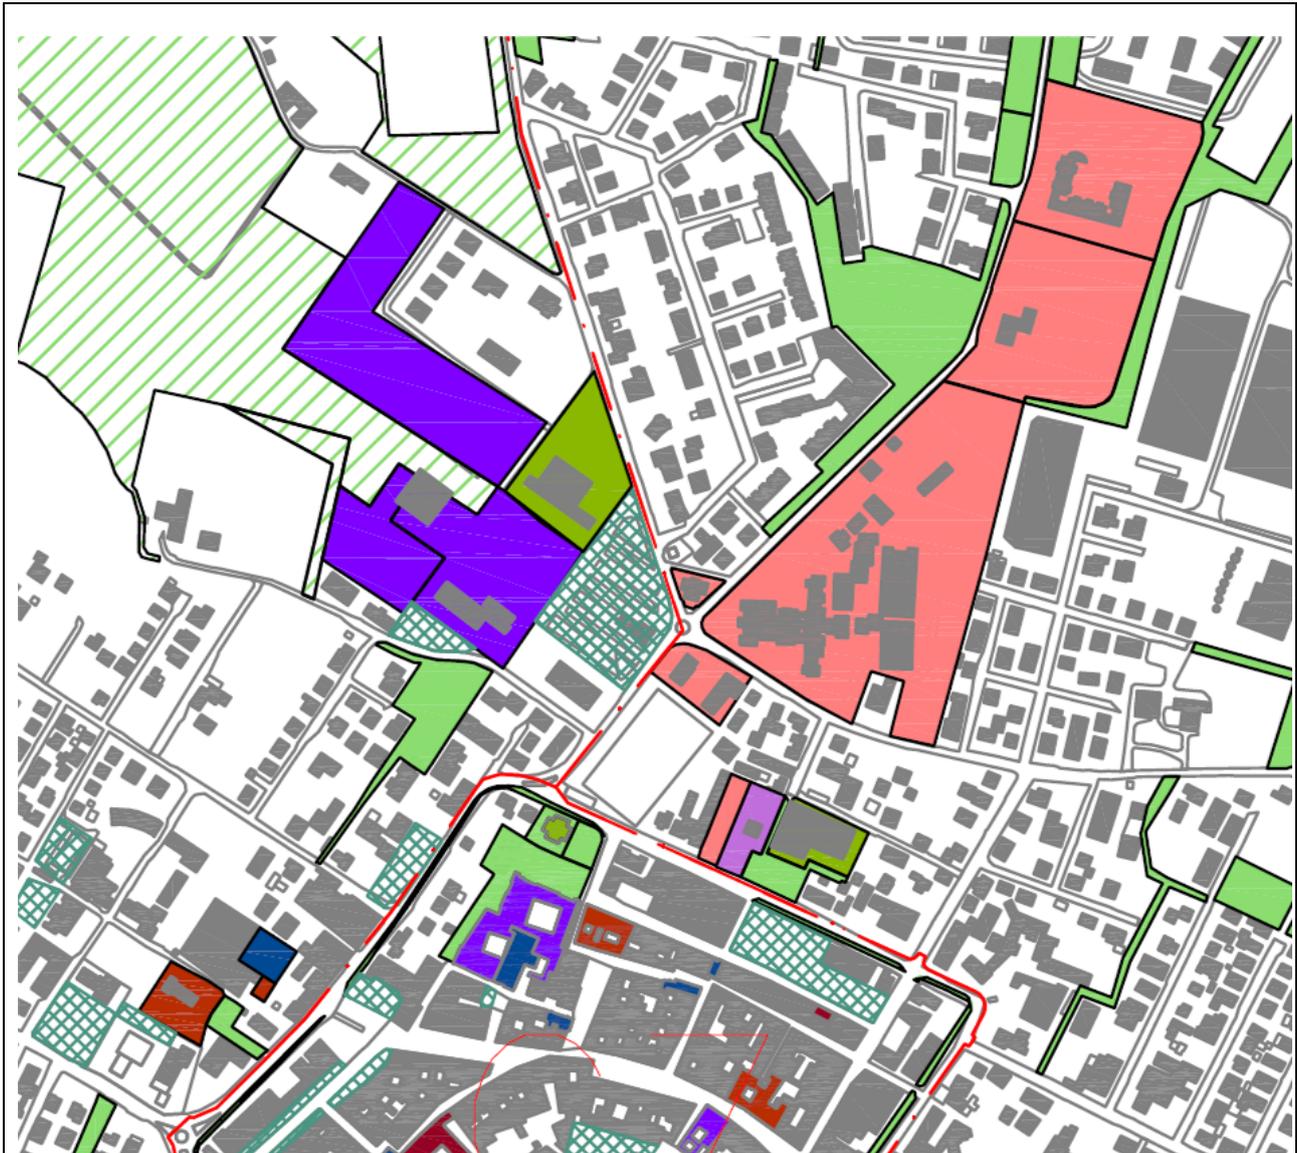
PSC - Tav. pds tav1.1

TIPOLOGIE DI SERVIZIO PER CATEGORIA

ISTRUZIONE (DI BASE E SUPERIORE)

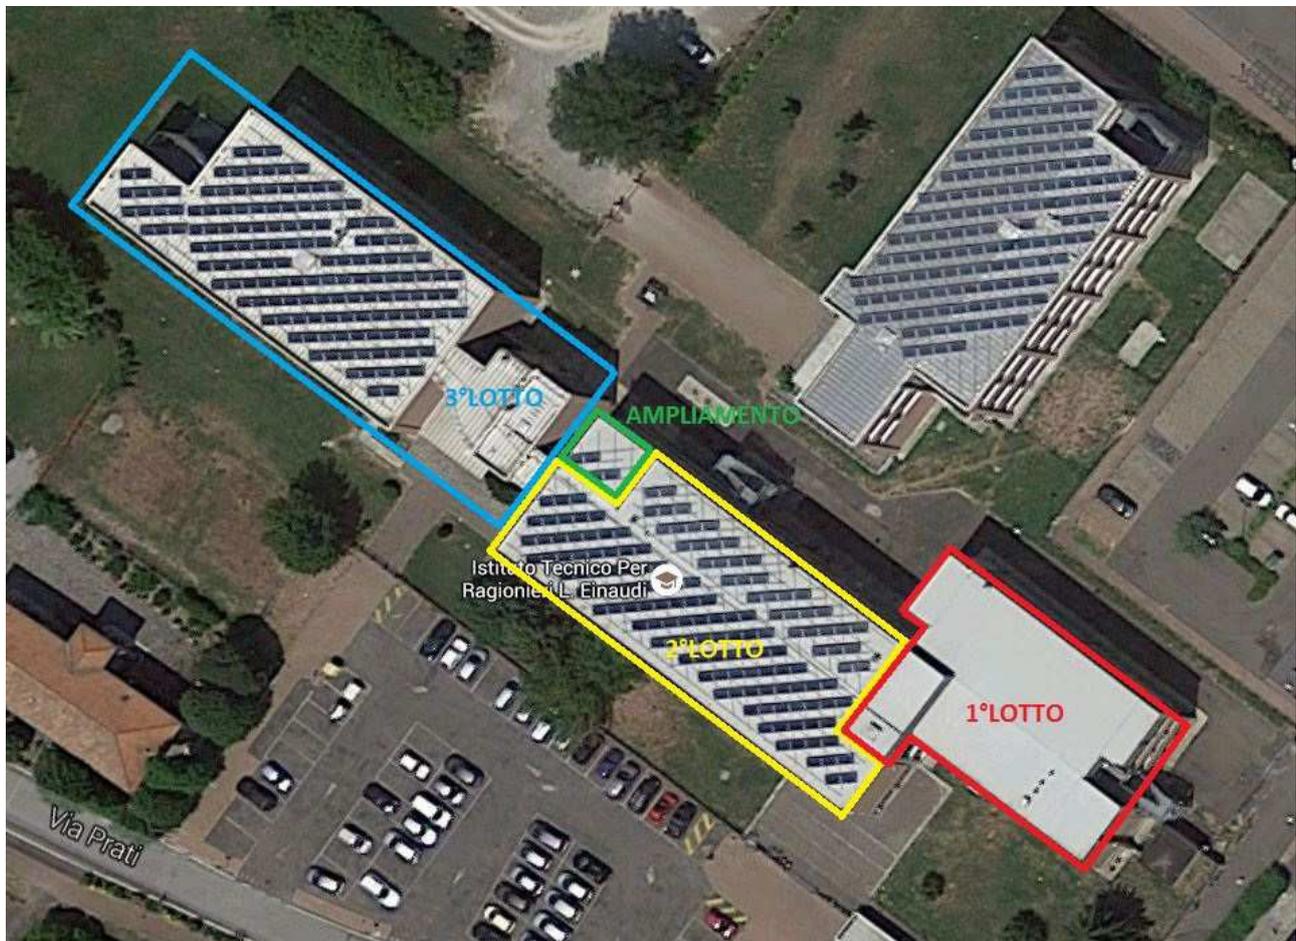
Sequenza temporale delle costruzioni

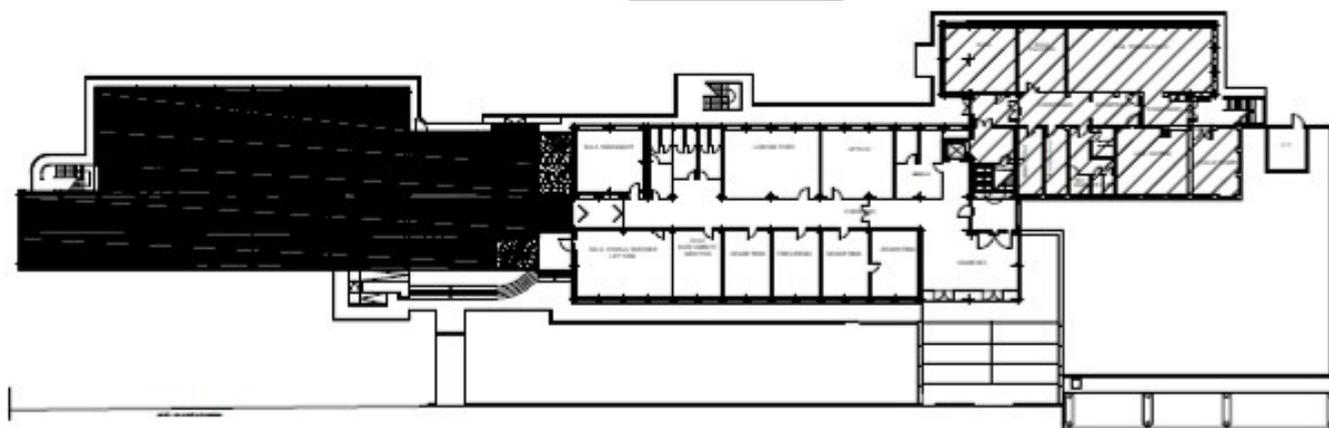
PIANO TERRA

Planimetrie, schemi generali relativi a Edificio 2
Verifica sismica

EDIFICIO 2
