**PROGETTO ARCHITETTONICO ESECUTIVO, DIREZIONE DEI LAVORI PER
ADEGUAMENTO ANTINCENDIO DEL CONVITTO CORSO IN VIA GIROLAMO
BERNIERI 8, CORREGGIO (RE)**

RELAZIONE ILLUSTRATIVA

RELAZIONE ILLUSTRATIVA GENERALE

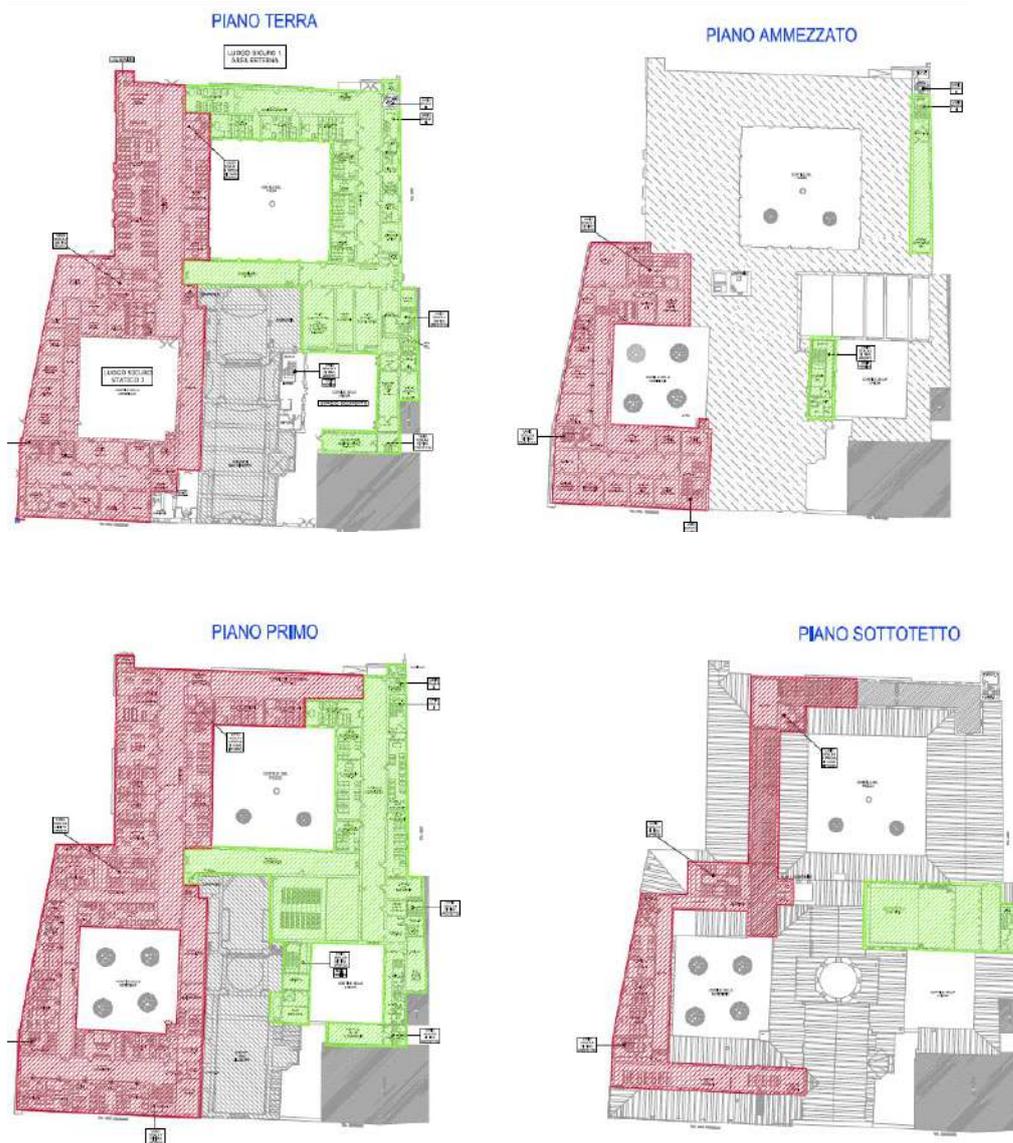
Nelle immagini sopra la suddivisione planimetrica delle diverse scuole nella configurazione finale, comprendente anche le zone ad oggi non finite (aule nel sottotetto e teatrino con relativa scala di sicurezza nel cortile della Chiesa): in rosso la scuola superiore, in verde l'elementare-media.

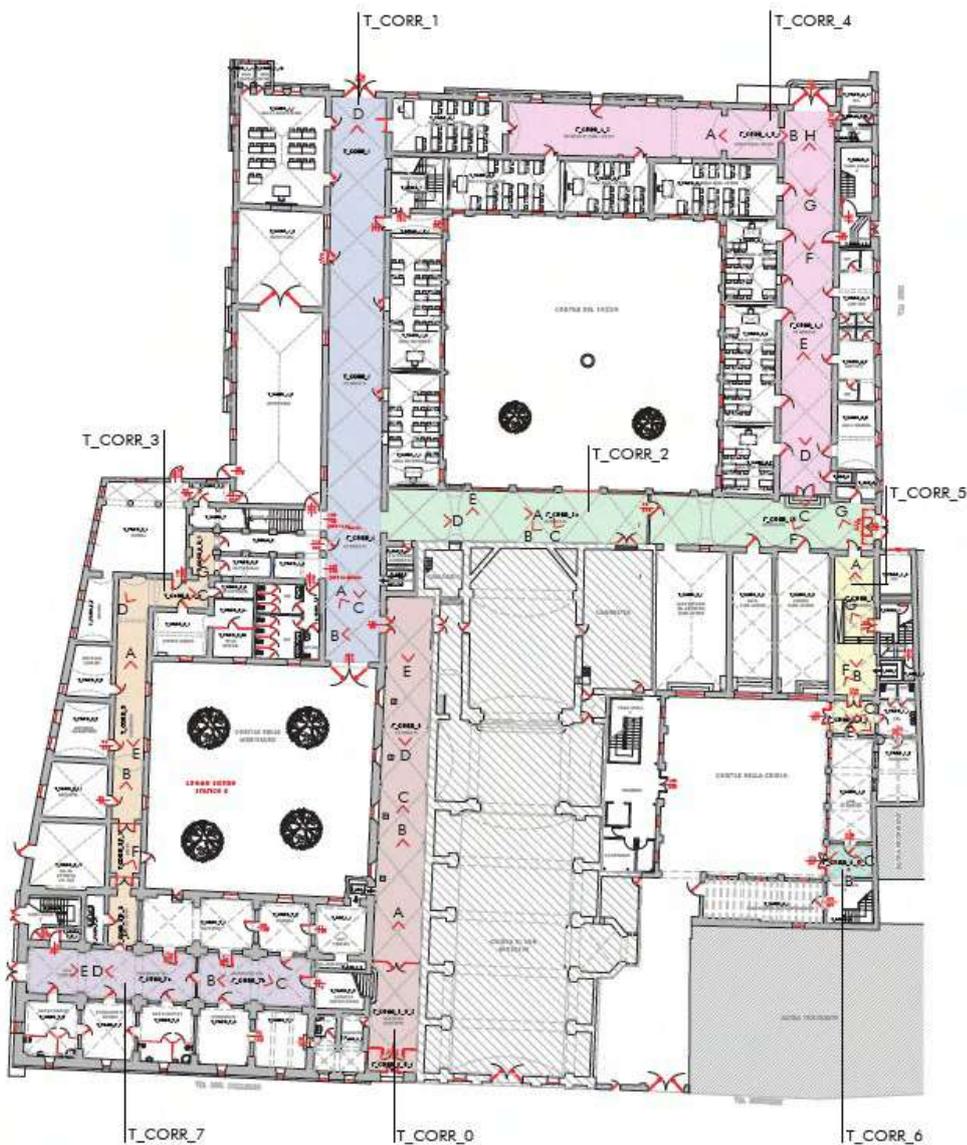
CORRIDOI PIANO TERRA

controsoffittati nel corpo sud-ovest, a contatto con la copertura, mentre nelle altre ali sono presenti attualmente sottotetti non finiti, che si spera in futuro possano ospitare altre aule.

Parte di queste lunghe 'gallerie' sono caratterizzate da ordinate sequenze di lesene e sormontate da volte generalmente a crociera ribassata. L'intradosso delle volte appare privo di decorazioni pittoriche (valutazione visiva confermata anche dalle indagini stratigrafiche già realizzate nell'intero complesso edilizio in stralci già eseguiti); fanno eccezione alcune volte al piano ammezzato (uffici e sale riunioni corpo sud posto sul fianco sinistro della chiesa) della palazzina prospiciente Via Bernieri, e le gallerie di collegamento est-ovest a ridosso del teatrino (P_CORR_2) che presentano più marcati i semplici tinteggi decorativi.

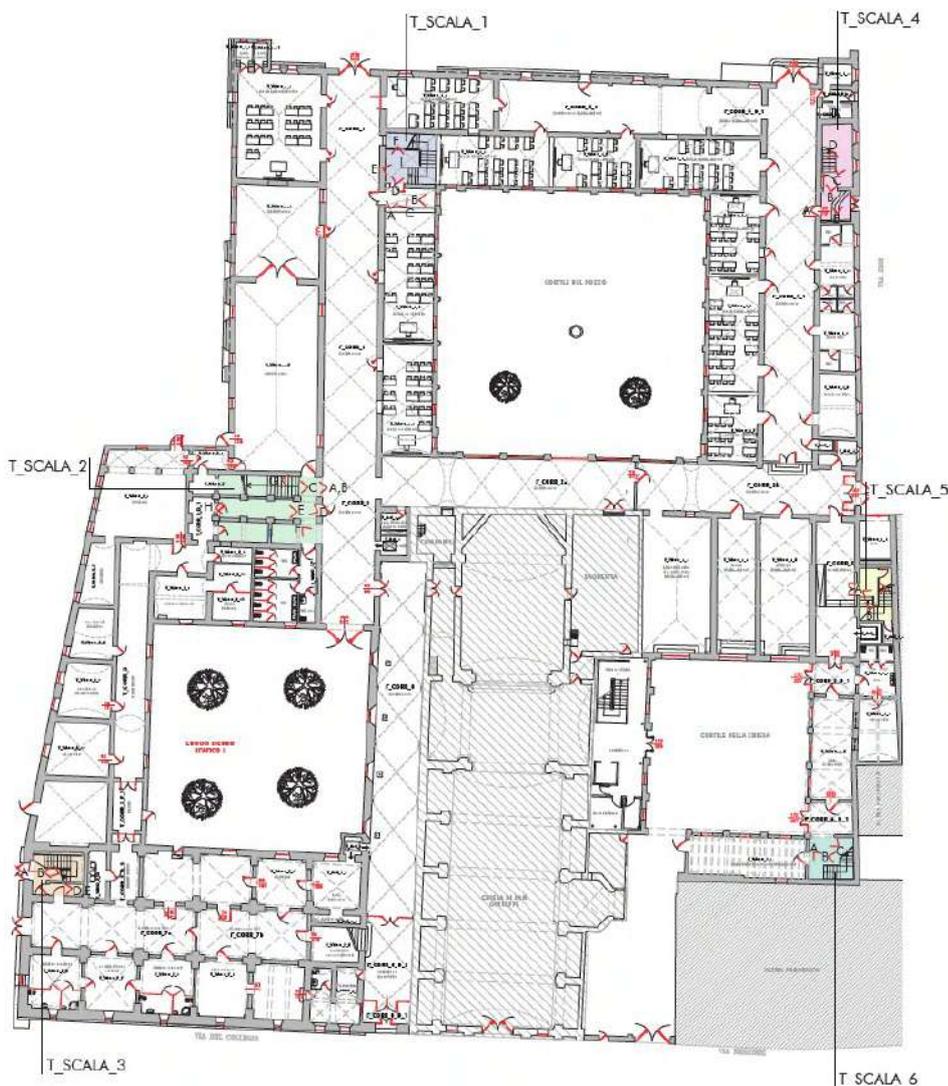
Gli interventi svolti a partire dagli anni '80 dello scorso secolo hanno definitivamente rivisto i collegamenti verticali al servizio del complesso, che oggi conta ben 9 vani scala. Gli elaborati mostrano la collocazione e numerazione dei vani scala.

L'ala nord è servita da due vani scala recenti la SCALA 1 e la SCALA 4; confinante con essa, è posta la scala più antica del complesso (senza numero, non oggetto di intervento) dedicata quasi esclusivamente alla salita della "torre dell'osservatorio" ed al piano sottotetto dell'elemento edilizio di chiusura nord del "Cortile del Pozzo", con accesso sia dal corridoio interno che dalla via.

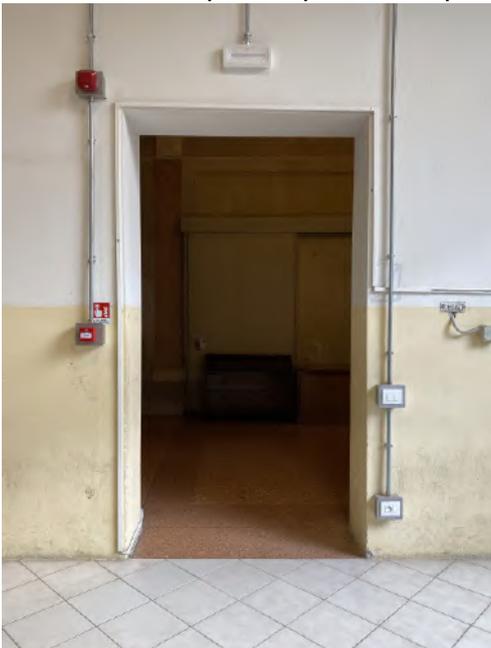
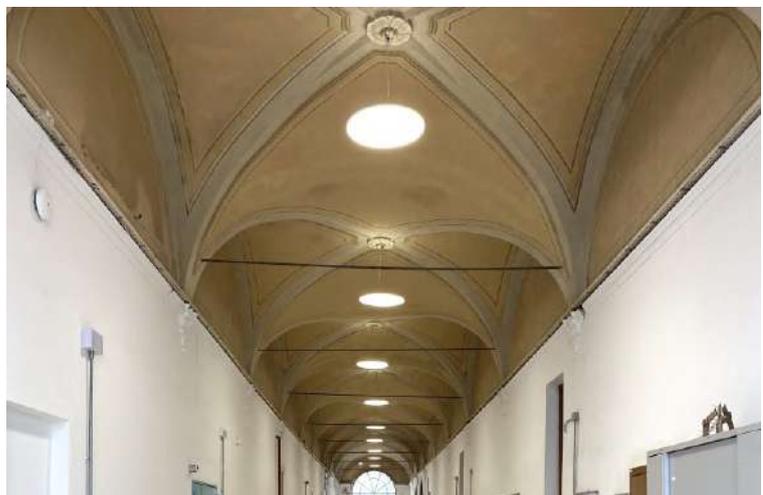
Impianti a vista a parete e passerelle metalliche esistenti all'imposta delle volte

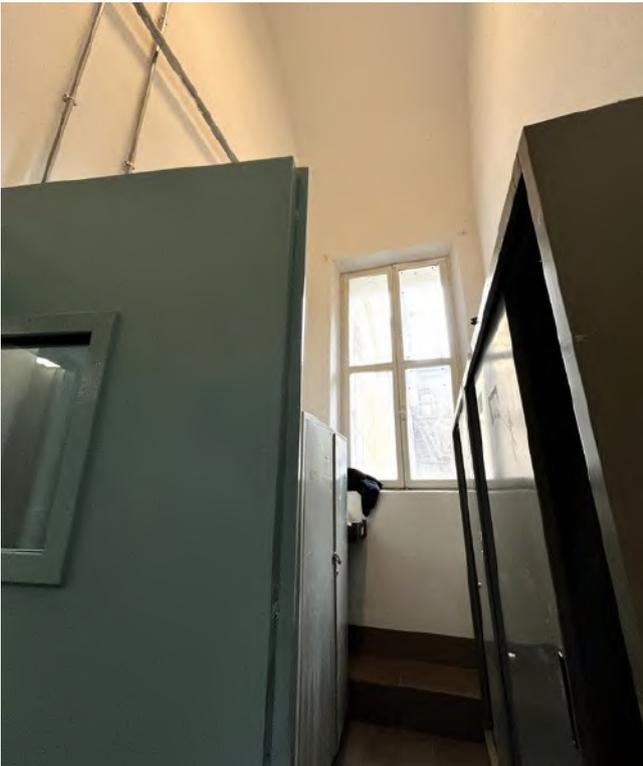
Nella foto il filtro scala 1 (T_SCALA_1_F_1), dove in basso a destra della finestra entrerà la tubazione metallica per poi salire nell'angolo fino all'imposta della volta e passare nell'ambiente confinante. Sotto, il lato nord del Cortile del Pozzo; il tratto interessato dallo scavo è attualmente inghiaiato.

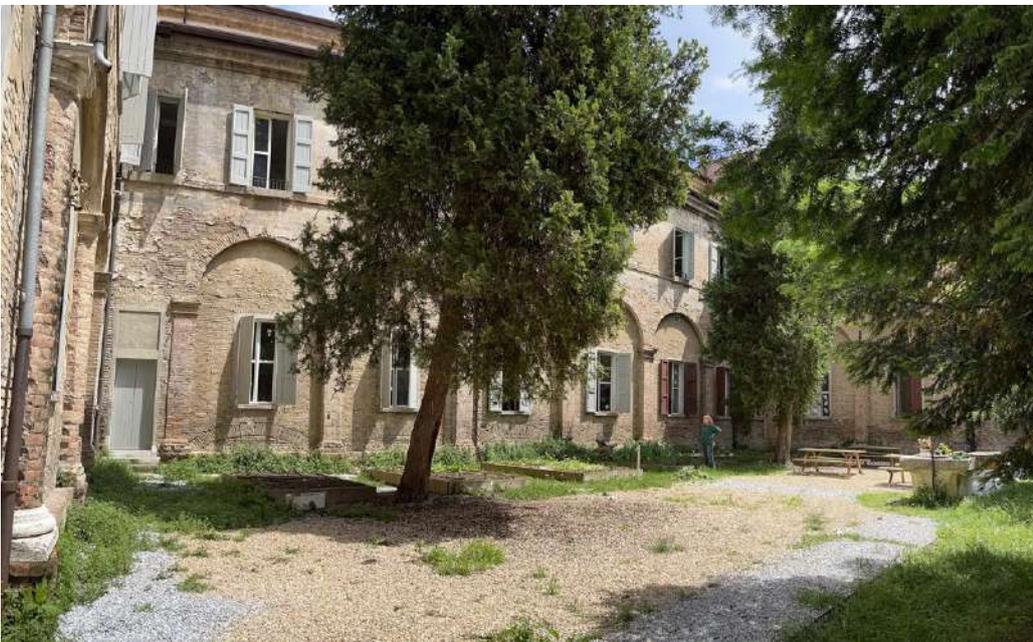
Sul lato opposto (sud) del cortile del Pozzo sarà effettuato scavo per completare le rete idrica, e posizionare all'interno del corridoio T_CORR_2b un nuovo idrante, mediante rimozione e riposizionamento del pavimento recente in marmette

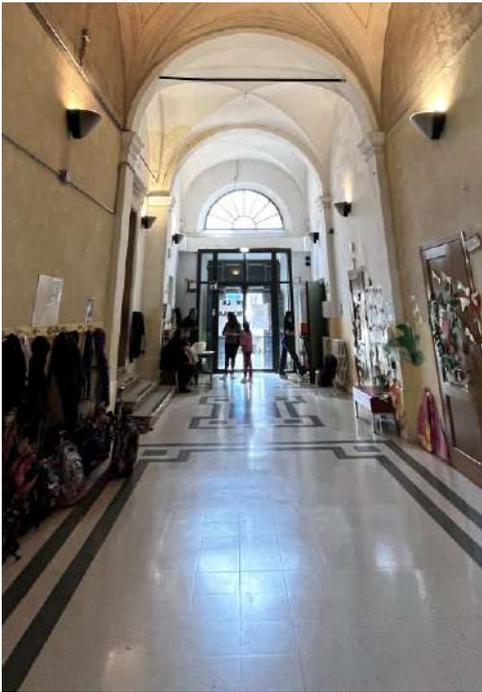
Il pavimento del T_CORR_2b è recente, in marmette 20x20. Per la posa del nuovo idrante sarà rimossa un breve tratto della fascia laterale, di larghezza 20 cm

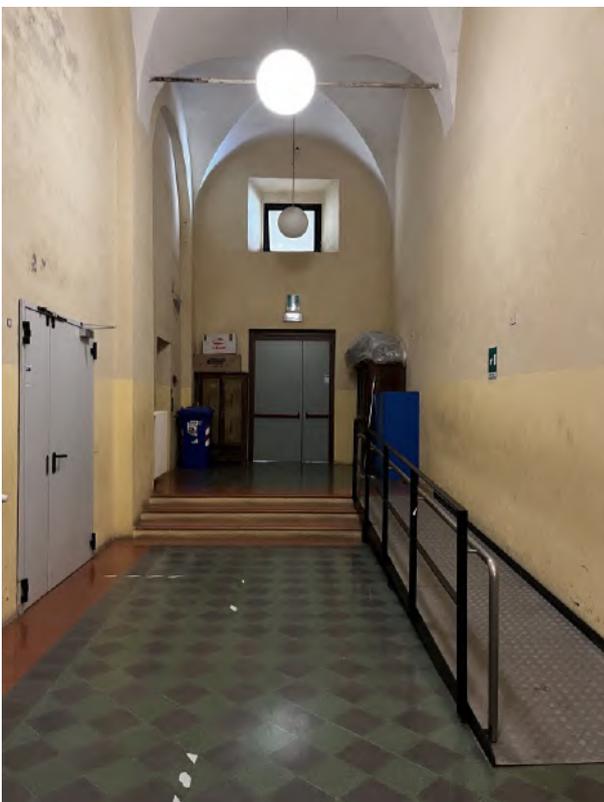
T_CORR_5, l'idrante sarà sul lato sinistro

Sarà rimosso l'idrante all'interno della scala 5 e rimontato nel corridoio T_CORR_5, mediante perforazione del muro di piccolo diametro.

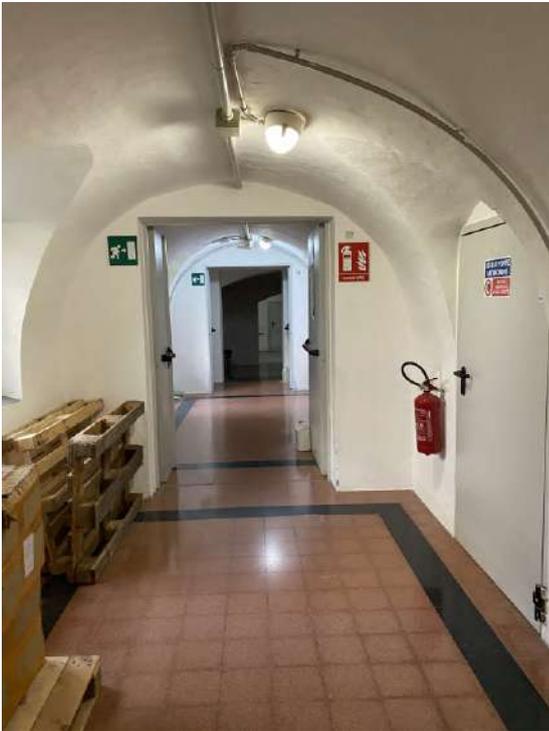
Nel corridoio T_CORR_3 sarà eseguito un attraversamento per incassare la tubazione a pavimento, mediante rimozione e riposizionamento di una fila di marmette 20x20, come mostra la foto sotto

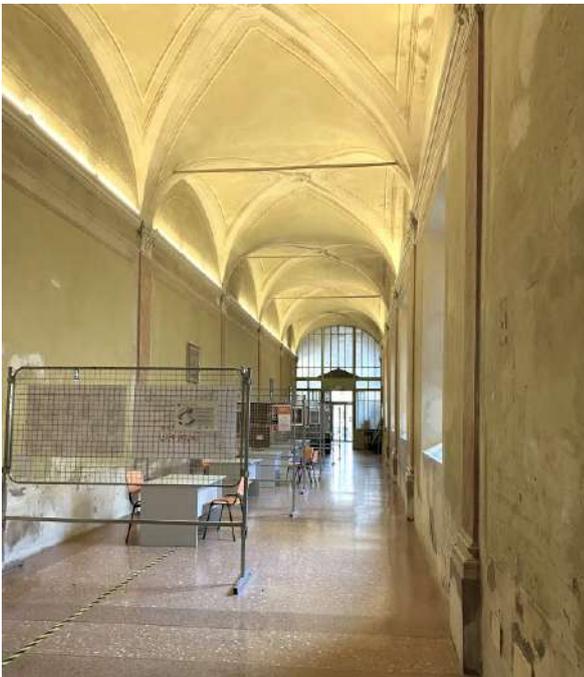
l'idrante sarà posto nello spazio tra la seconda parasta sulla destra e la successiva finestra

Un secondo scavo esterno percorrerà il centro della corte delle Meridiane, per raggiungere l'interno del corridoio T_CORR_0, senza rimozione di pavimenti

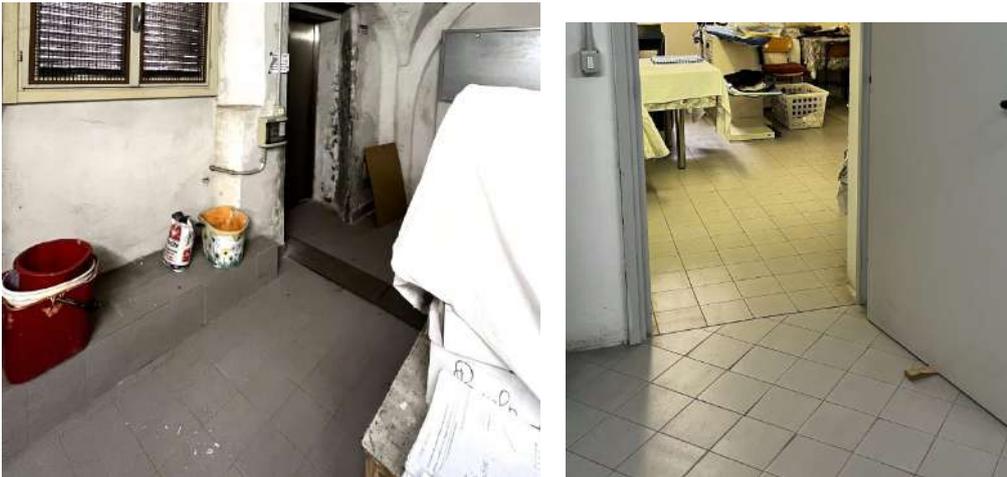
Nel T_CORR_0 l'idrante sarà posizionato a destra della vetrata in foto, senza rimuovere il pavimento. In sede esecutiva potranno essere effettuati saggi sulla finitura della parete nella parte bassa, che ad oggi sembra aver subito diversi rimaneggiamenti a causa dell'umidità e degli urti meccanici frequenti con sedie, contenitori della spazzatura, pannellature con avvisi etc.

Un terzo tratto di scavo tangente il lato sud del cortile delle meridiane permetterà di raggiungere con le tubazioni per la posa di due nuovi idranti i corridoi T_CORR_7b e T_CORR_0, attraversando rispettivamente il locale deposito T_VANO_7_1 (pavimento in gres 20x20 grigio) e T_ASC_O_1 locale tecnico (pavimento in gres 20x20 grigio)

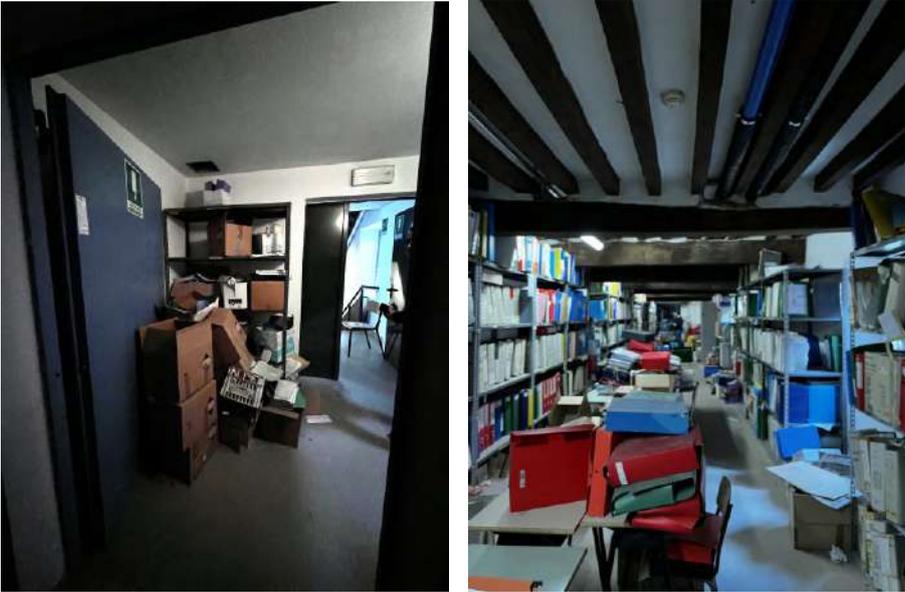
Nella foto a sx il locale filtro, dove sarà realizzata la controparete, sul lato sinistro, per ospitare la tubazione per il nuovo idrante da posizionare nel locale archivio adiacente (foto a dx)

Al piano ammezzato la tubazione idrica sarà inserita in controparete in cartongesso nel locale filtro della scala 4, per raggiungere il locale A_VANO_4_1, utilizzato come archivio.

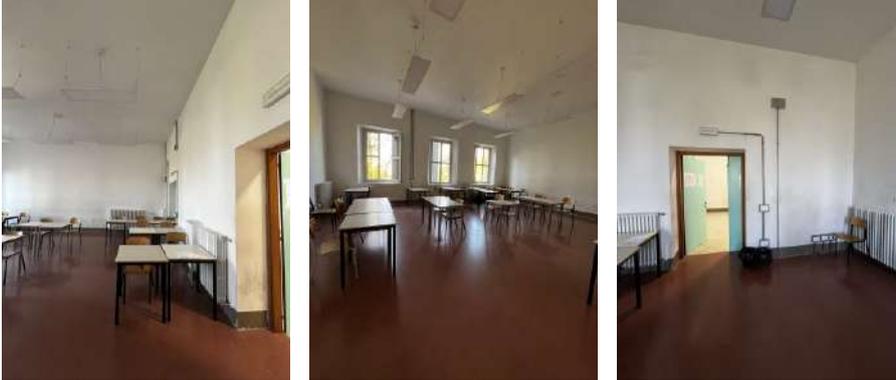
Al piano primo nel corridoio P_CORR_1 sarà aggiunto un nuovo idrante derivando la tubazione già esistente passando dalle aule P_VANO_1_1 e P_VANO_1_2 a soffitto. Le aule presentano soffitto piano; nelle foto sotto l'aula più grande P_VANO_1_1

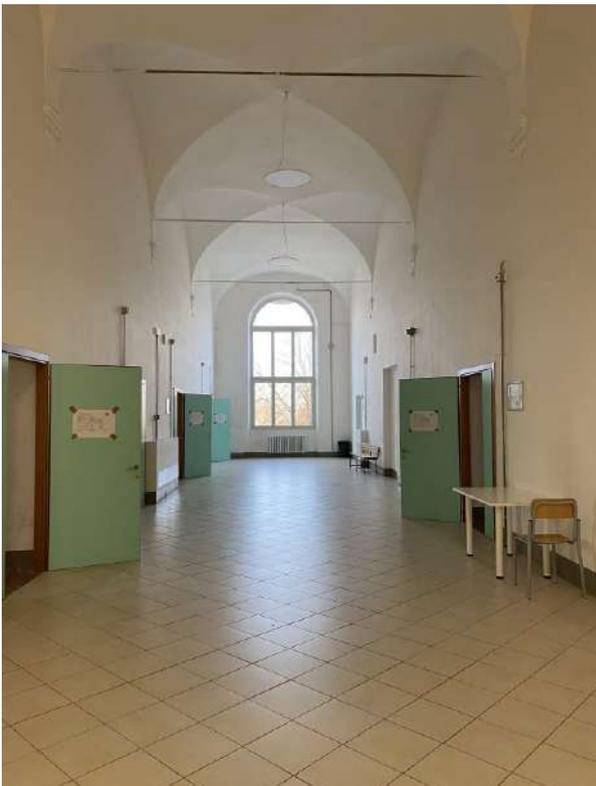
In foto il P_CORR_1 dove sarà posizionato il nuovo idrante sul lato sinistro

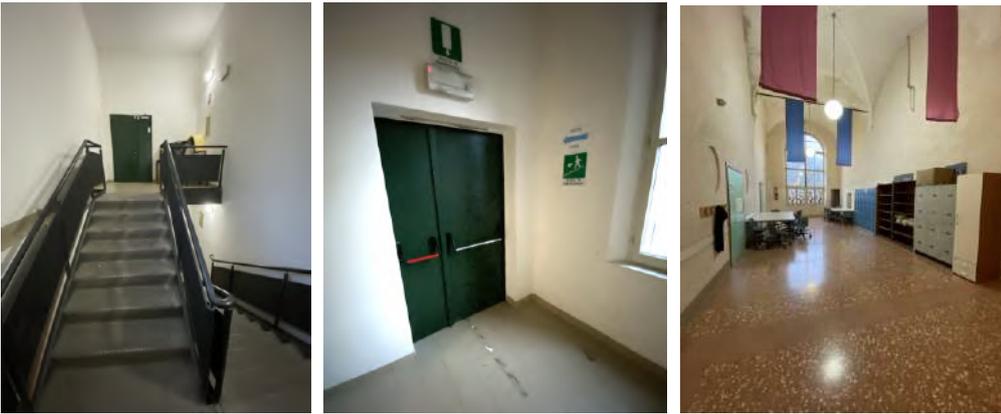
Nelle foto sopra rispettivamente la scala 4, il locale filtro, il corridoio dove, sul lato destro saranno posizionati i nuovi idranti

Nel corridoio P_CORR_4_1 saranno posizionati due nuovi idranti, derivati dalla tubazione inserita nella controparete del piano sottostante nel locale filtro della scala 4. Il percorso della tubazione a questo piano sarà a soffitto nel vano scala 4, nel vano filtro e nell'aula adiacente con soffitto piano P_VANO_4_10.

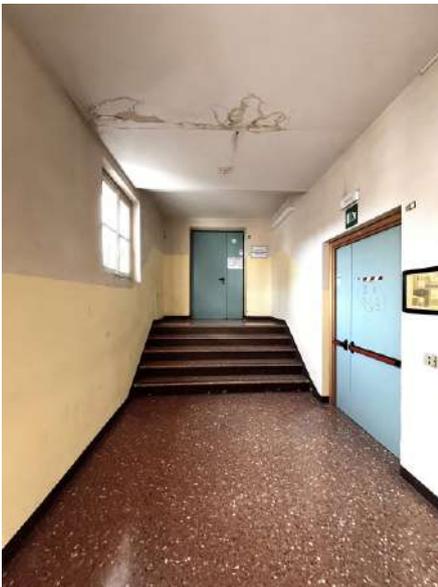
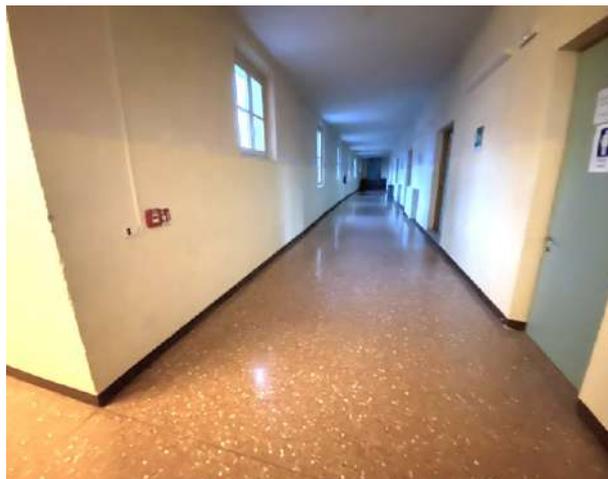
Nelle foto sotto il corridoio S_CORR_3, dove gli idranti saranno posizionati sul lato destro

Nel corpo ovest sono previsti due nuovi idranti nel corridoio S_CORR_3 con percorso a controsoffitto nei bagni per il primo e con tubazione a vista a soffitto nell'aula S_VANO_3_6 con soffitto piano. I vani di questa porzione di sottotetto presentano controsoffitto piano ancorato alle strutture di copertura (informazione fornita dall'Arch. Deganutti).

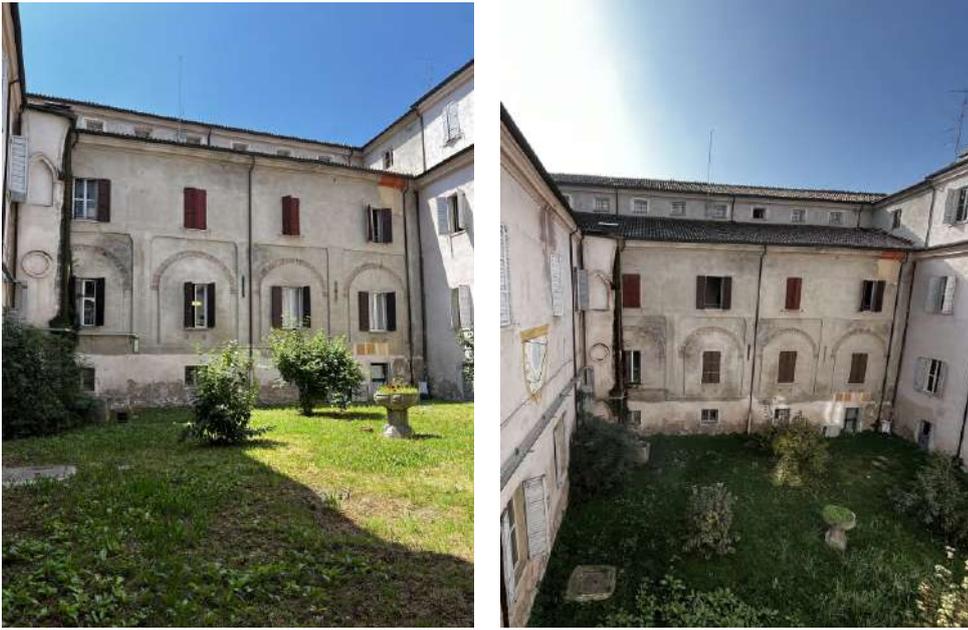
Nelle foto sopra il lato sud del cortile delle Meridiane, con la falda interessata dal passaggio della tubazione idrica, vista dal basso e vista dal secondo piano.

Nelle aule esistenti nel sottotetto prospettante il lato sud del cortile delle Meridiane, i due nuovi idranti saranno alimentati dalla tubazione proveniente dal cortile stesso, all'interno di finto pluviale (**vedi TAV. 2.6 Cortile delle Meridiane**) e in prosecuzione sulla falda inclinata e in sommità, tangente alla muratura sotto i finestrini. Le tubazioni saranno verniciate con tinta mimetica rispetto al manto di copertura.

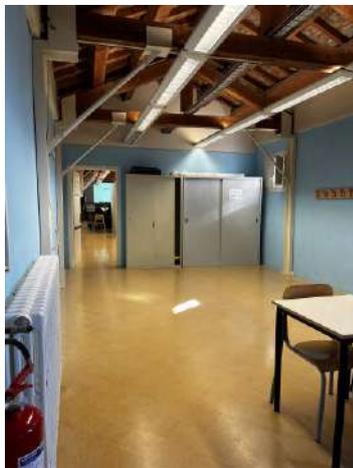
nella foto le aule del sottotetto S_VANO_3_7_8 dove i nuovi idranti saranno posizionati sulla parete di sinistra.

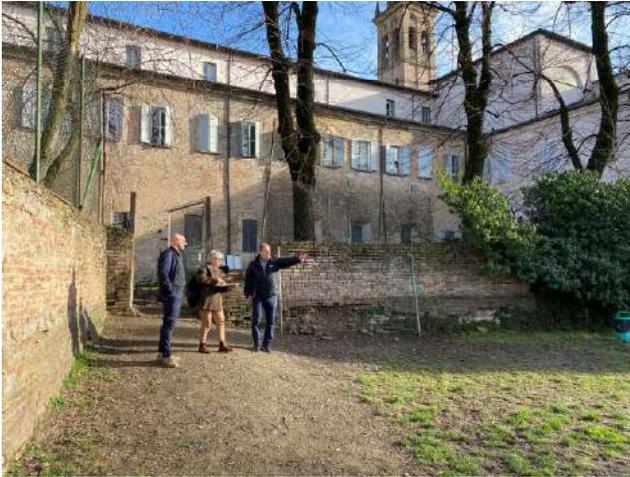
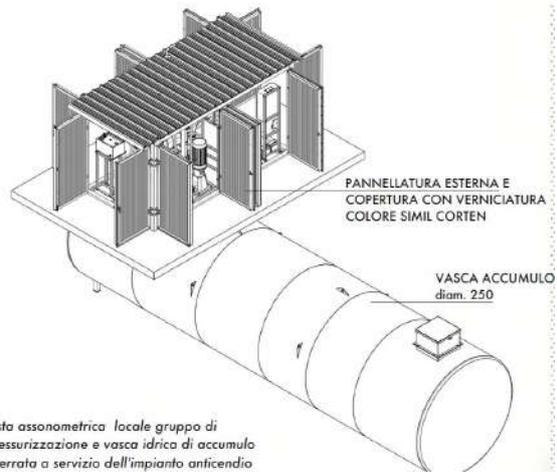
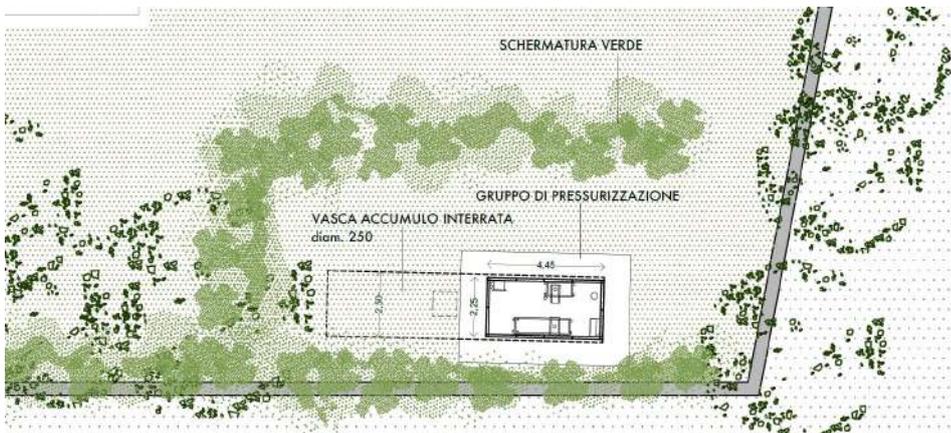
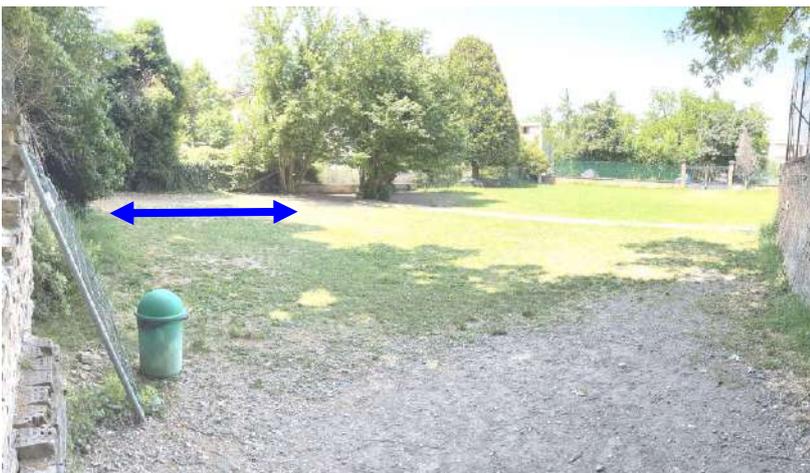
Il serbatoio sarà interrato con uno scavo di profondità circa di 3 metri ed una lunghezza circa di 8 metri, mentre il manufatto per le pompe sarà appoggiato su una soletta di cls armato e rivestito con pannelli apribili in metallo coibentato internamente e verniciato esternamente con colore simil corten come in foto.

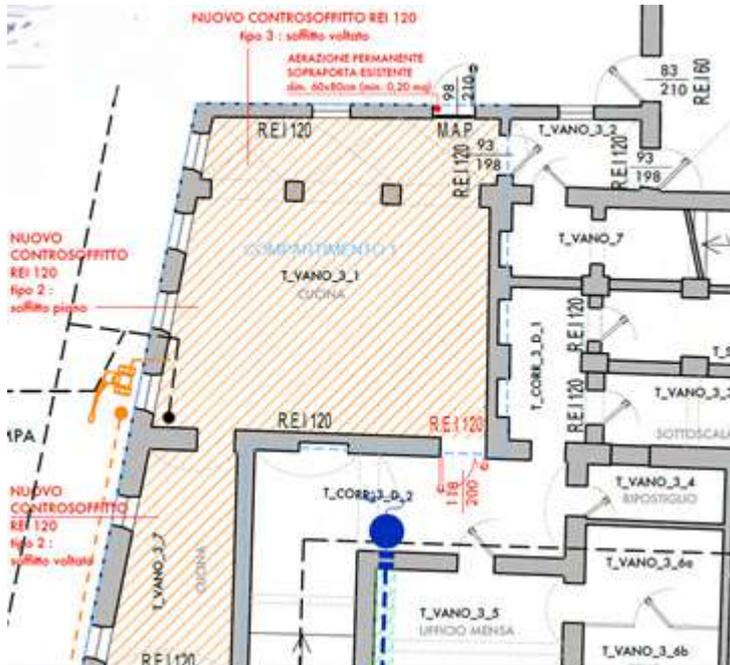
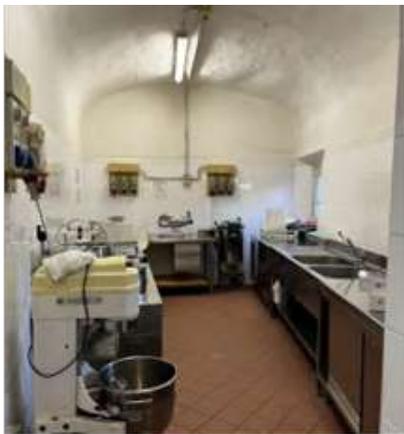
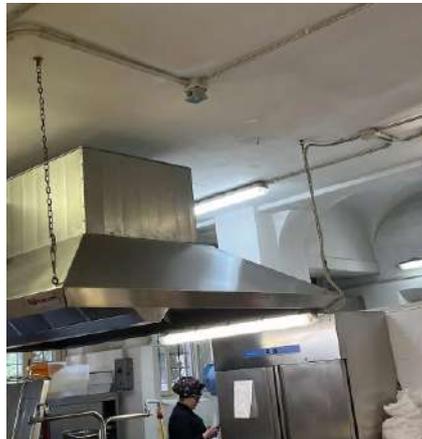
Qui l'attuale vano T_VANO_3_1 presenta soffitto piano, che per informazione fornita dall'Arch. Deganutti, risulta essere uno dei solai in latero-cemento sostituiti già prima del 1996 per il crollo della volta. Tale soffitto sarà placcato con doppia lastra di calciosilicato sp. 12+12 mm, per assicurare una resistenza al fuoco REI 120. Lo stesso locale presenta una porzione con soffitto a voltine sul lato nord, purtroppo già saturato da canalizzazioni di interventi impiantistici precedenti. Qui si dovrà intervenire con controsoffitto piano, in quanto il raggio di curvatura delle voltine non consente la piegatura dei pannelli. (controsoffitto tipo 3 REI 120, composto da lastra in lana minerale sp. 15-20 mm e struttura metallica di sostegno).

Il vano attiguo alla cucina T_VANO_3_7 presenta volta botte ribassata, qui il raggio di curvatura permette di accostare i pannelli di calciosilicato alla volta, in modo da preservare la spazialità del locale.

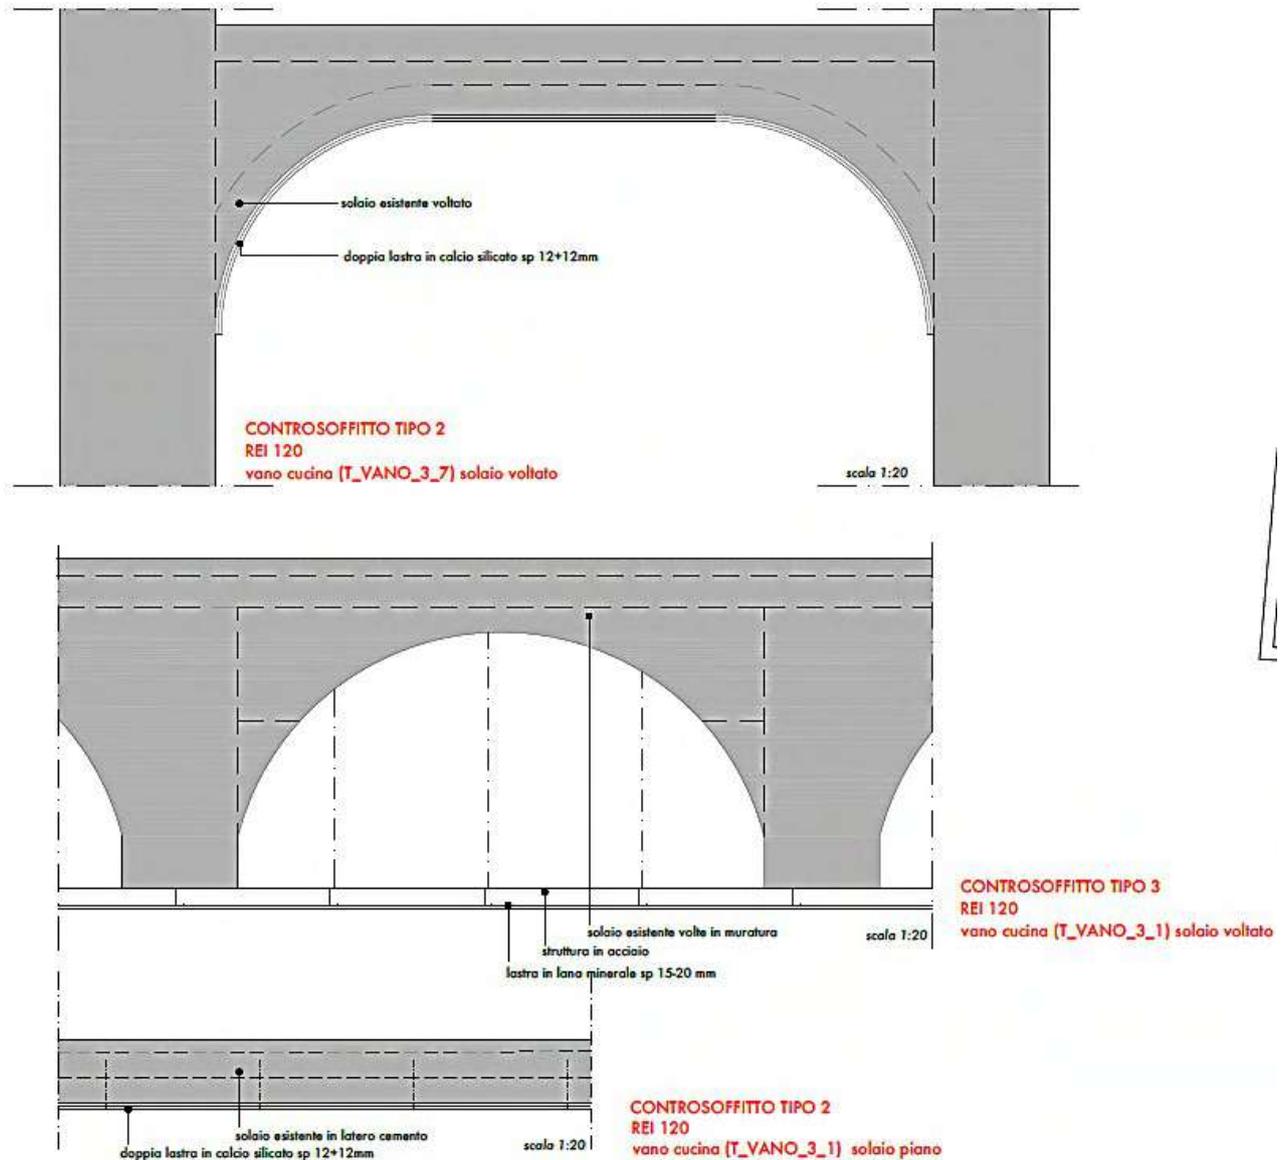
Gli schemi sottoriportati mostrano le due tipologie di intervento (RIF TAV 2.1 e 3.22)

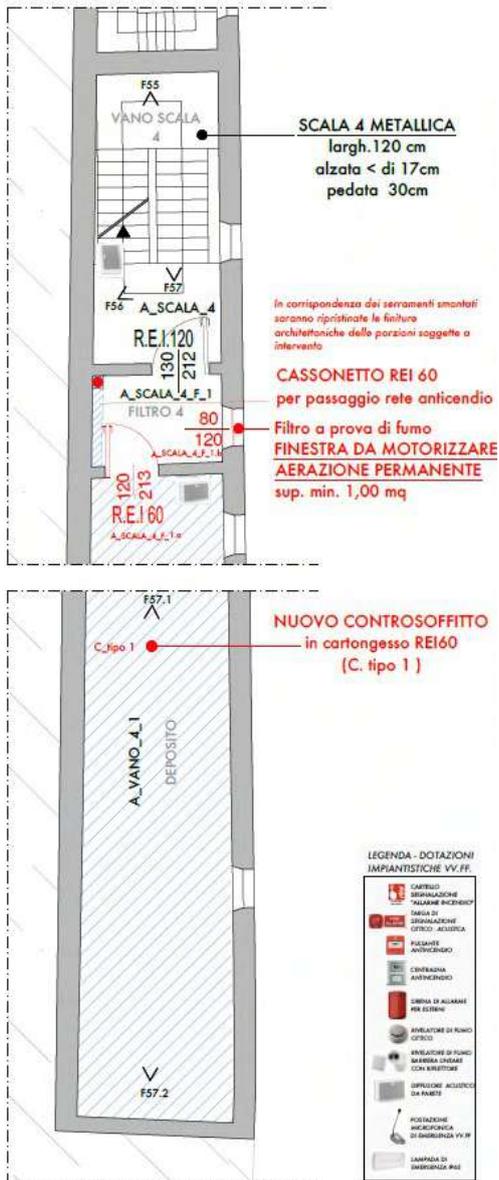
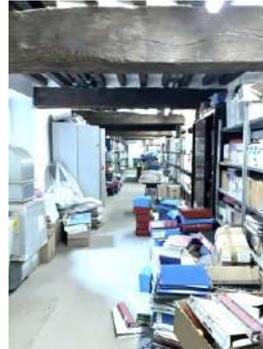
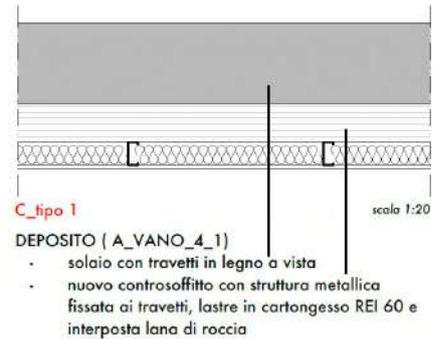
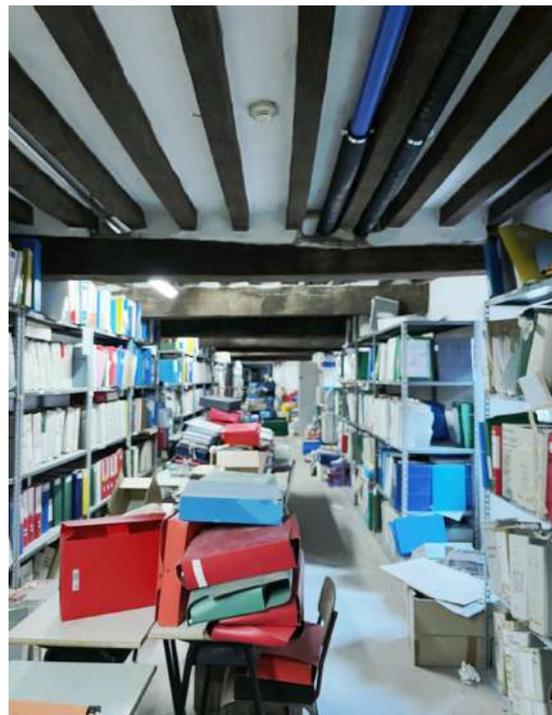
Al piano ammezzato è posto, in adiacenza alla scala 4, un locale **adibito ad archivio**, che presenta solaio in legno, con struttura in travi e travetti. Per mantenere tale destinazione, è necessario proteggere le strutture, con controsoffitto composto da una lastra di cartongesso ed un pannello di lana di roccia a formare un pacchetto di spessore di 8,5 cm a contatto con le travi principali, per chiudere completamente tutto il soffitto e conferirgli resistenza REI 60. L'intervento occulterà purtroppo completamente la vista del soffitto, che non sarà però danneggiato, in quanto l'intervento è reversibile. E' stata valutata anche la possibilità di utilizzare vernici intumescenti, scartata per la non reversibilità.

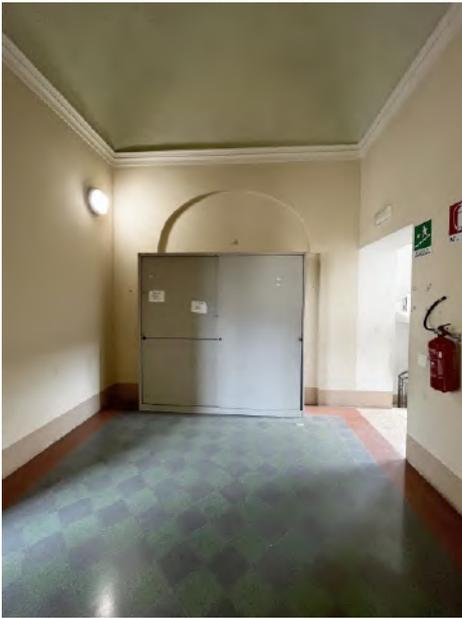
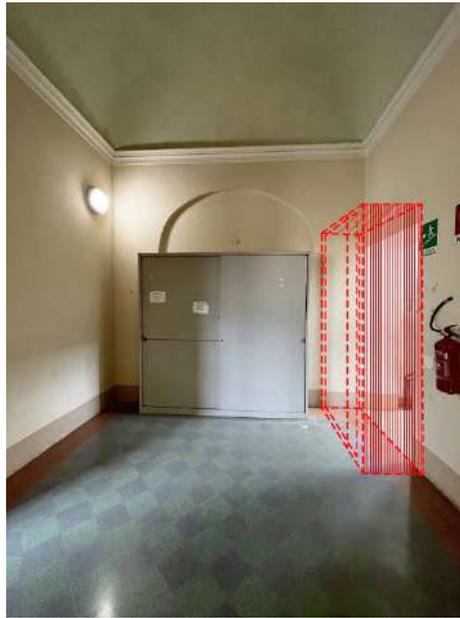
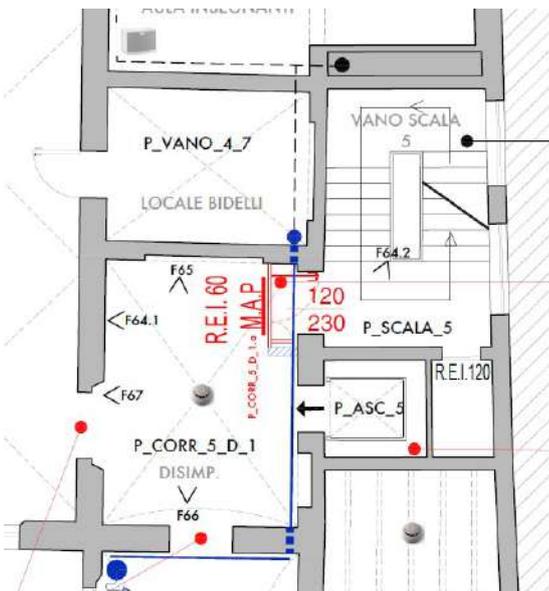
Al piano primo l'intervento più significativo è la creazione di una bussola per compartimentare la scala 5 preservando la spazialità del locale voltato a padiglione; la bussola è costituita da una sorta di "portale" realizzato con parete di 15 cm con lastre in calcio silicato e lana di roccia. A chiusura del portale un serramento metallico vetrato a tutta altezza. Il manufatto è stato dimensionato per non interferire con la lettura del soffitto dell'ambiente e con l'arco sottosquadro della parete adiacente. Le pareti della bussola saranno rifinite con cromie da campionare, simili a quelle esistenti, per mimetizzare, per quanto possibile, l'intervento.

SCALA 5
di tipo protetto
largh. 120 cm
alzata < di 17 cm
pedata 30 cm

nuova bussola con
serramento vetrato
REI 60 e
compartimentazione
laterale con paletti e
soffitto in cartongesso
REI 60 (P. tipo 2)

DA REALIZZARE
Aerazione vano corsa
ascensore sup.
 $0.50 \times 0.40 = 0.20 \text{mq}$

codice	P. tipo 2
TIPO	PARETE / CONTROPARETE REI 60
MATERIALE	N. 1 LASTRA IN CALCIO SILICATO - CLASSE 0
MISURE	parete bussola vano scala 5
SPESSORE	15 cm
PANNELLO ISOLANTE	LANA DI ROCCIA - sp. 5+5 cm
QUANTITA'	10,40 mq

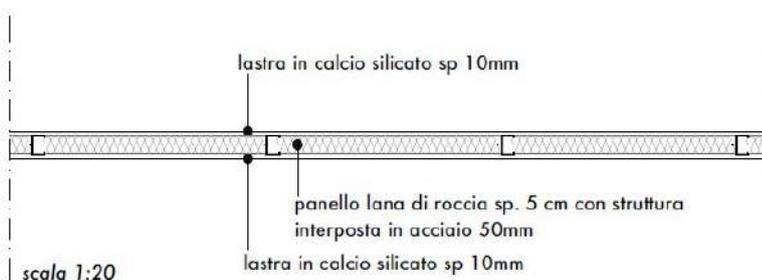
Al piano primo saranno inoltre sostituiti dei tamponamenti già presenti, nel corridoio P_CORR_2 lato chiesa.

PARETE IN CARTONGESSO REI 60
TIPO 1
tamponamento aperture e finestrini
Luogo sicuro temporaneo - P_CORR_2

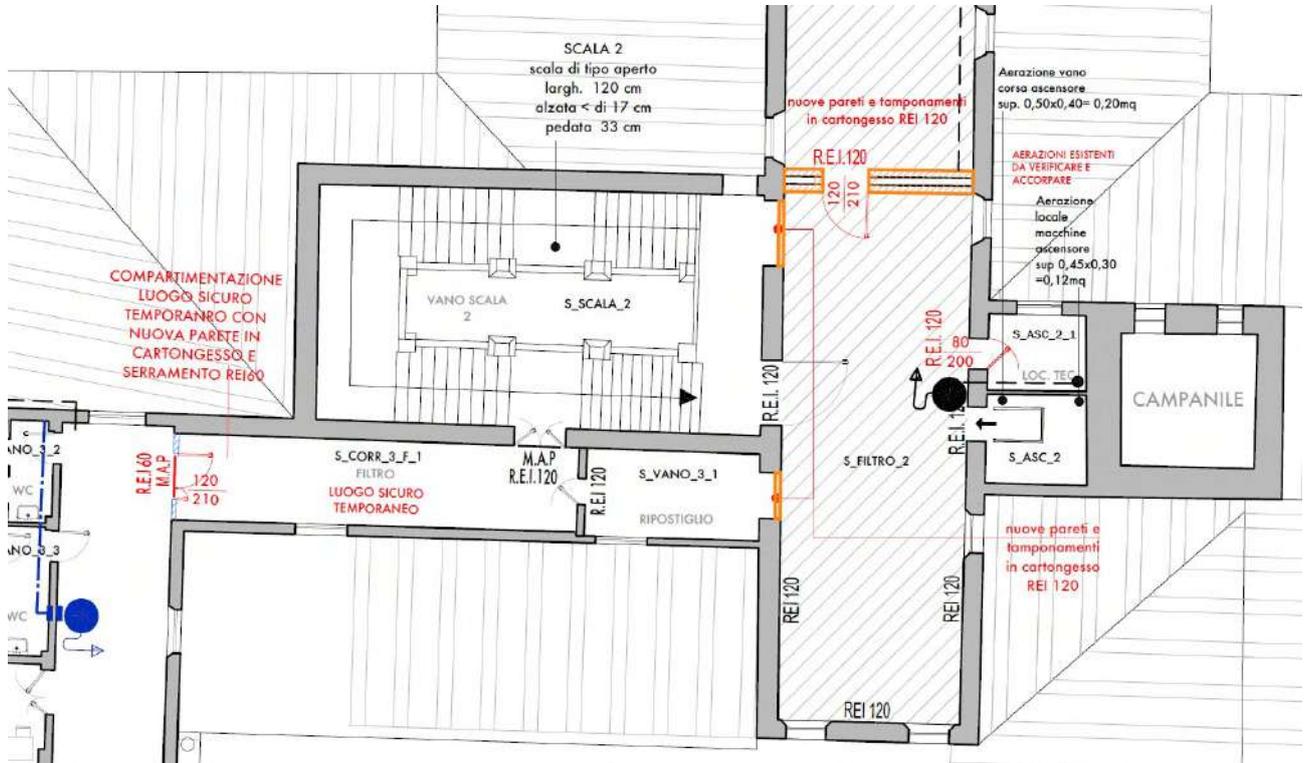
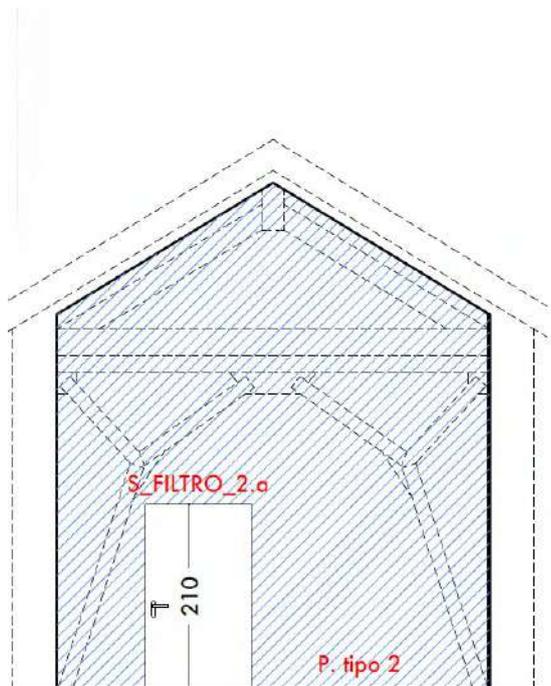
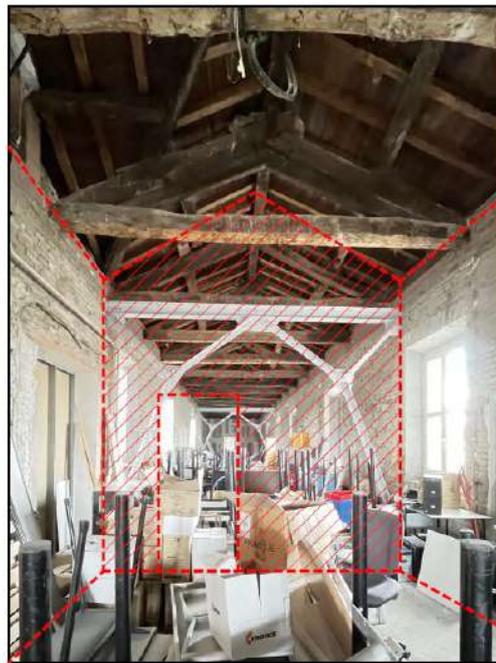
scala 1:100
SEZ 1-1

Al piano secondo deve essere realizzato il locale filtro della scala 2, lo scalone d'onore dal quale saranno rimossi i grandi serramenti ad arco. La scala sfocia al piano sottotetto in un locale non finito, nel quale è presente anche un ascensore con relativo locale macchine. L'intervento consiste nel sostituire i

tamponamenti già presenti con adeguate separazioni REI 120, e realizzare una doppia parete a ridosso del telaio metallico di controvento inserito con gli interventi di consolidamento e miglioramento antisismico.

Tale partizione separerà il vano scala dal resto del sottotetto non finito. RIF. TAV. 2.4 e 3.7

FILTRO piano sottotetto
compartmentazione REI 120, necessaria per separare
la zona filtro dalle aree NON oggetto di intervento
porta REI 120 dim. 120x210

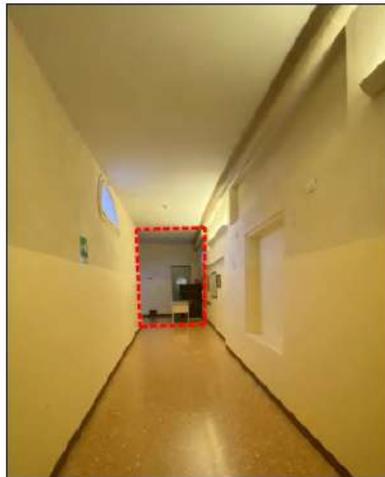
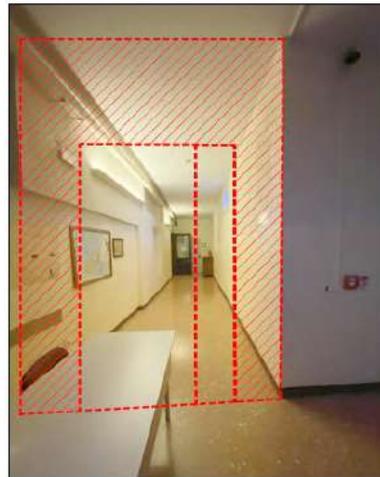
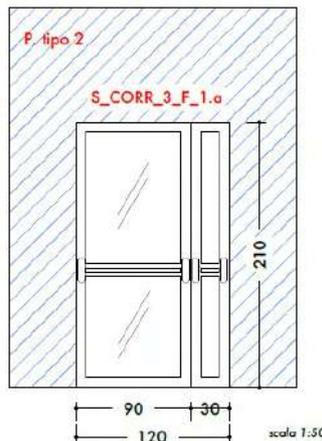
Scendendo una rampa dal piano secondo all'interno della scala 2, sarà realizzato il secondo locale filtro da utilizzare come luogo sicuro temporaneo (S_CORR_3F_1), con nuova parete in cartongesso e serramento in acciaio e vetro per mantenere la continuità del corridoio 3. (RIF. TAV 2.4 e 3.7)

LUOGO SICURO TEMPORANEO (S_CORR_3_F_1) : nuova compartimentazione REI 60
realizzazione di nuova parete in cartongesso
e serramento REI 60 con finiture come porte REI esistenti

codice	S_CORR_3_F_1.a
TIPO	PORTA REI 60
MATERIALE	SERRAMENTO VETRATO IN METALLO
FINITURA	RAL 9002
MISURE	120X210 H cm
APERTURA	2 ANTE (90+30x210 H cm) ANTA PRINCIPALE SX SPINGERE
MANIGLIONE	n. 1 ANTA PRINCIPALE n. 1 ANTA SECONDARIA push bar inox
SERRATURA	SI
POMPA DI CHIUSURA	SI
N°	1

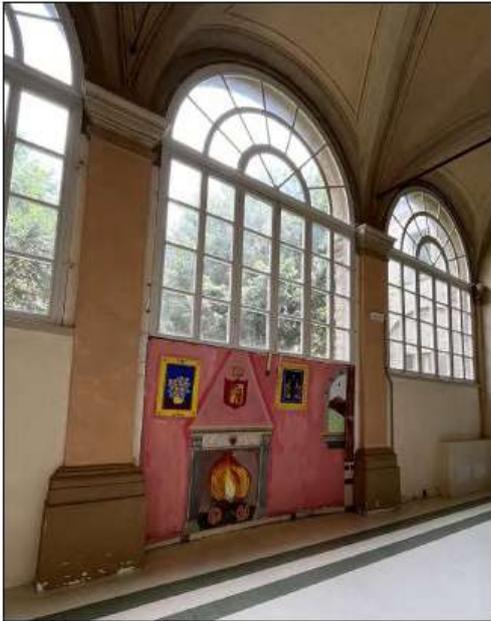
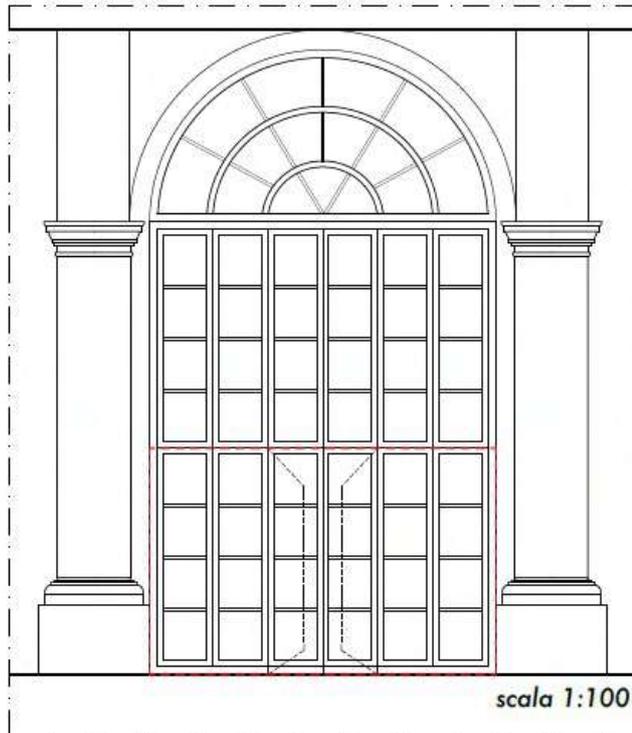
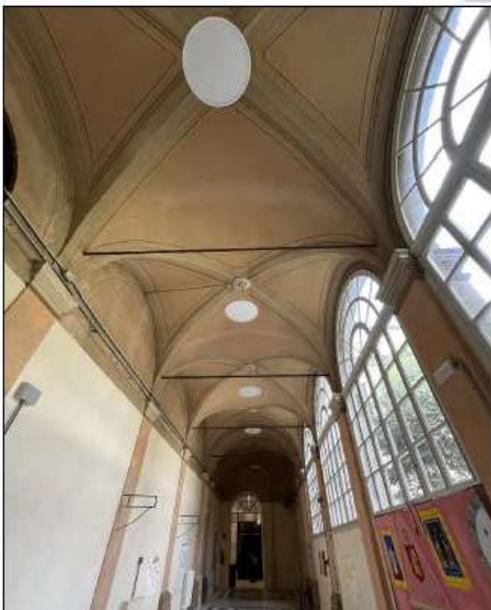
Al piano terra sarà completata la vetrata del corridoio 2.a, costituita da 3 grandi serramenti ad arco in legno laccato chiaro e vetro con partizioni "all'inglese". Sarà realizzata la porta dell'arcata centrale per accedere al cortile del Pozzo. Il serramento sarà in abete laccato, con cromia chiara uguale all'esistente.

codice	T_CORR_2a
TIPO	SERRAMENTO IN LEGNO
MATERIALE	SERRAMENTO VETRATO CON TELAIO IN LEGNO
MISURE	330 x 220 H cm
APERTURA	2 ANTE (55+55 x 220 H cm) n.2 VETRATE FISSE (11 OX 220 H cm)
U _w	< 1,30 W/mqK
SERRATURA	1
FINITURA	TELAIO IN LEGNO LACCATO SUDDIVISIONE VETRATE CON SPECCHIATURE (come esistente)
N°	n. 1 PORTAFINESTRA n. 2 VETRATE FISSE
