PROVINCIA DI REGGIO EMILIA
Servizio infrastrutture U.O. Gestione Manufatti
Corso Garibaldi 26 - 42121 Reggio Emilia

INTERVENTO DI MS AL PONTE SULLA
SP19 AL KM 2+700 SUL FIUME SECCHIA
IN LOC. MULINO DI CORNETO TRA I
COMUNI DI CARPINETI E TOANO
CUP C37H21006790004

PROGETTO ESECUTIVO
RELAZIONE TECNICA ILLUSTRATIVA

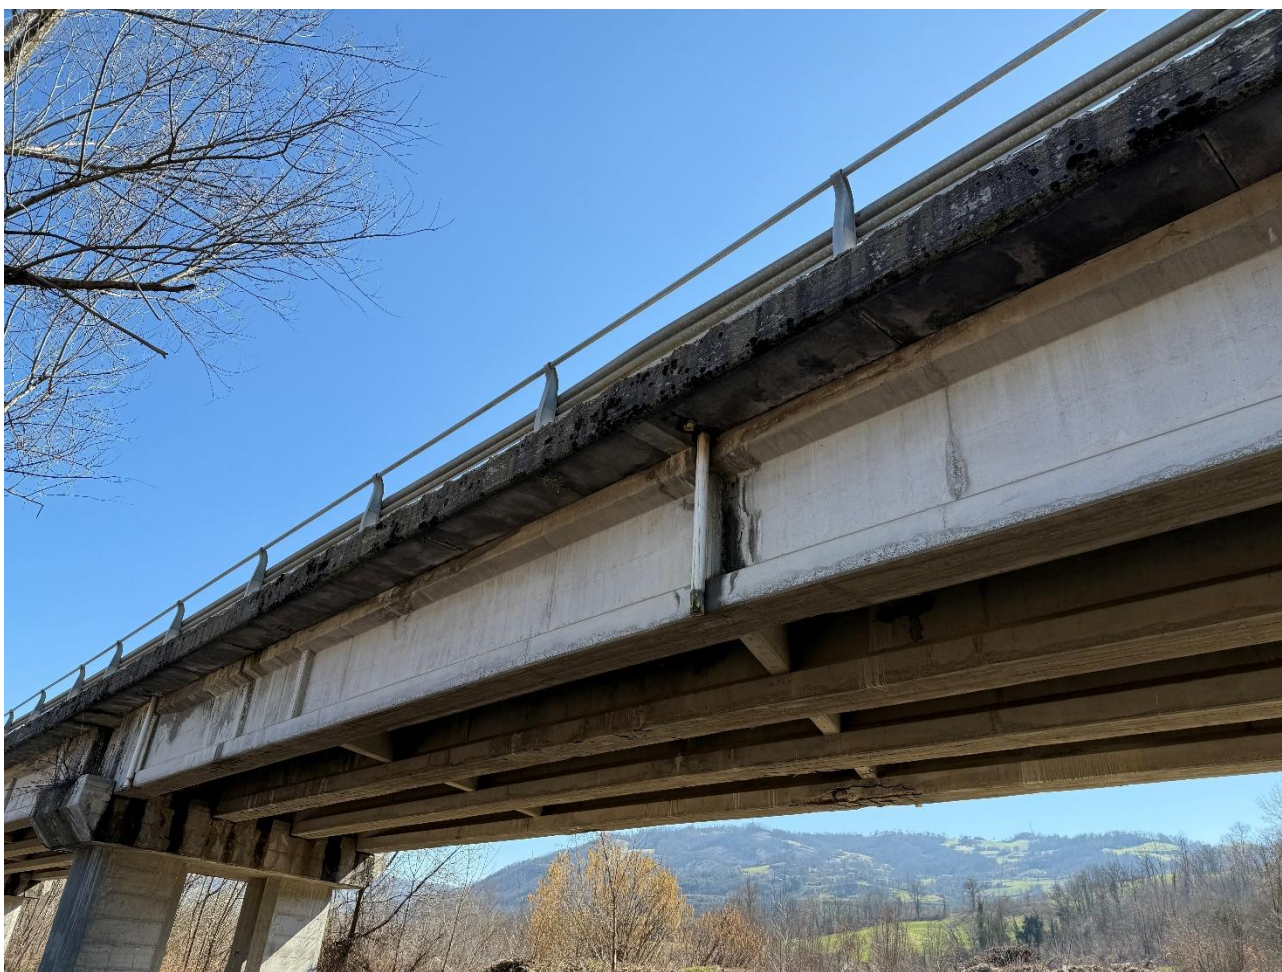
2.1 Foto del ponte

L'opera oggetto della presente relazione è rappresentata da un ponte a 7 campate da 37 m per un totale di 273 m, realizzato con travi prefabbricate in calcestruzzo armato precompresso (in seguito c.a.p.).

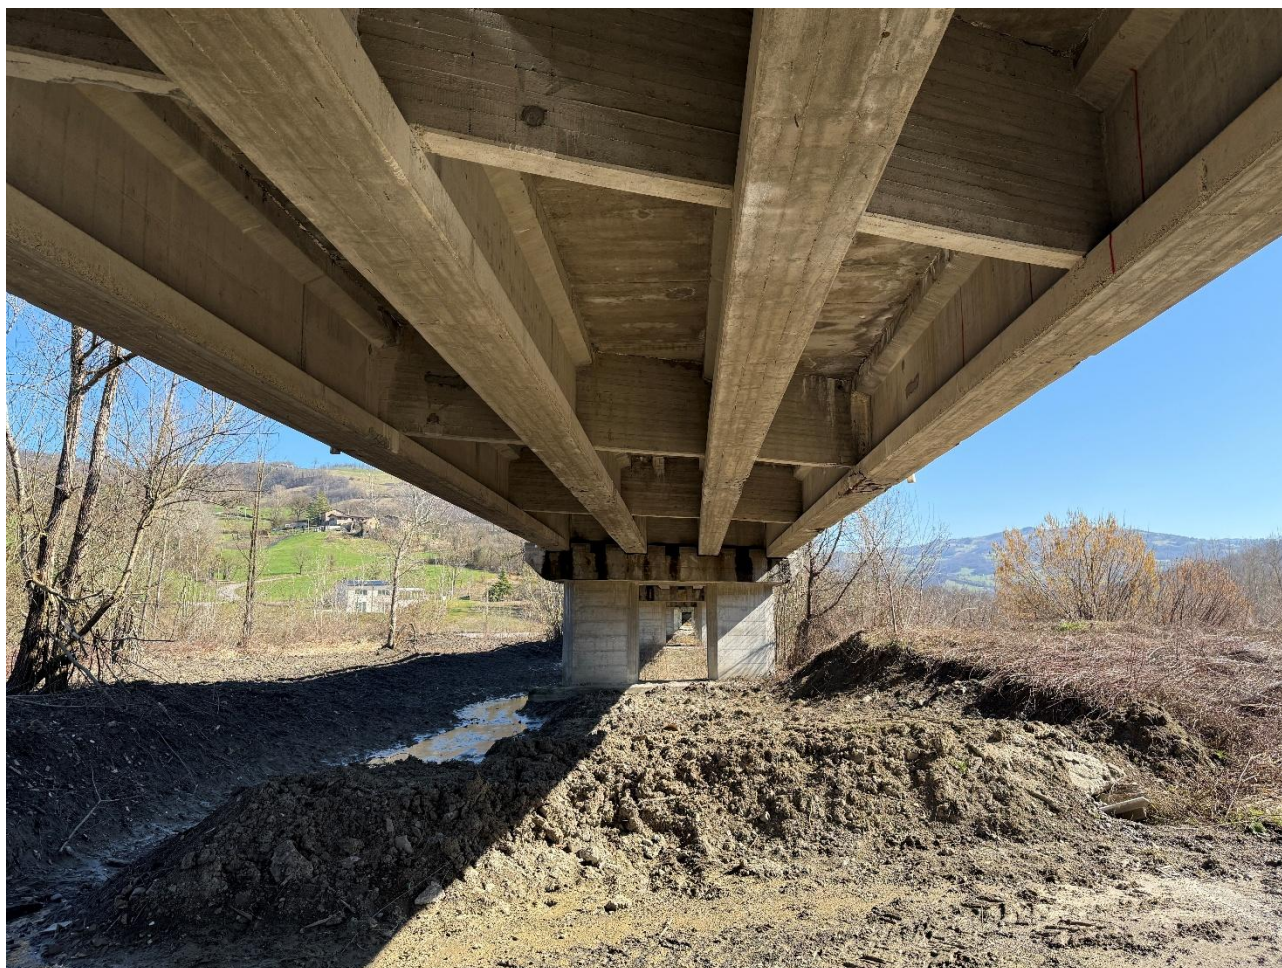
Foto intradosso campate

Le campate sono costituite da quattro travi a I in c.a.p prefabbricate a cavi post-tesi, poggianti centralmente su pile formate da quattro fusti esagonali e da un pulvino di testata in c.a; le travi sono collegate tra di loro da una soletta piena con spessore di 22 cm, da tre trasversi intermedi e da due trasversi di testata gettati in opera. Le travi poggiano sul pulvino mediante appoggi in gomma armata.

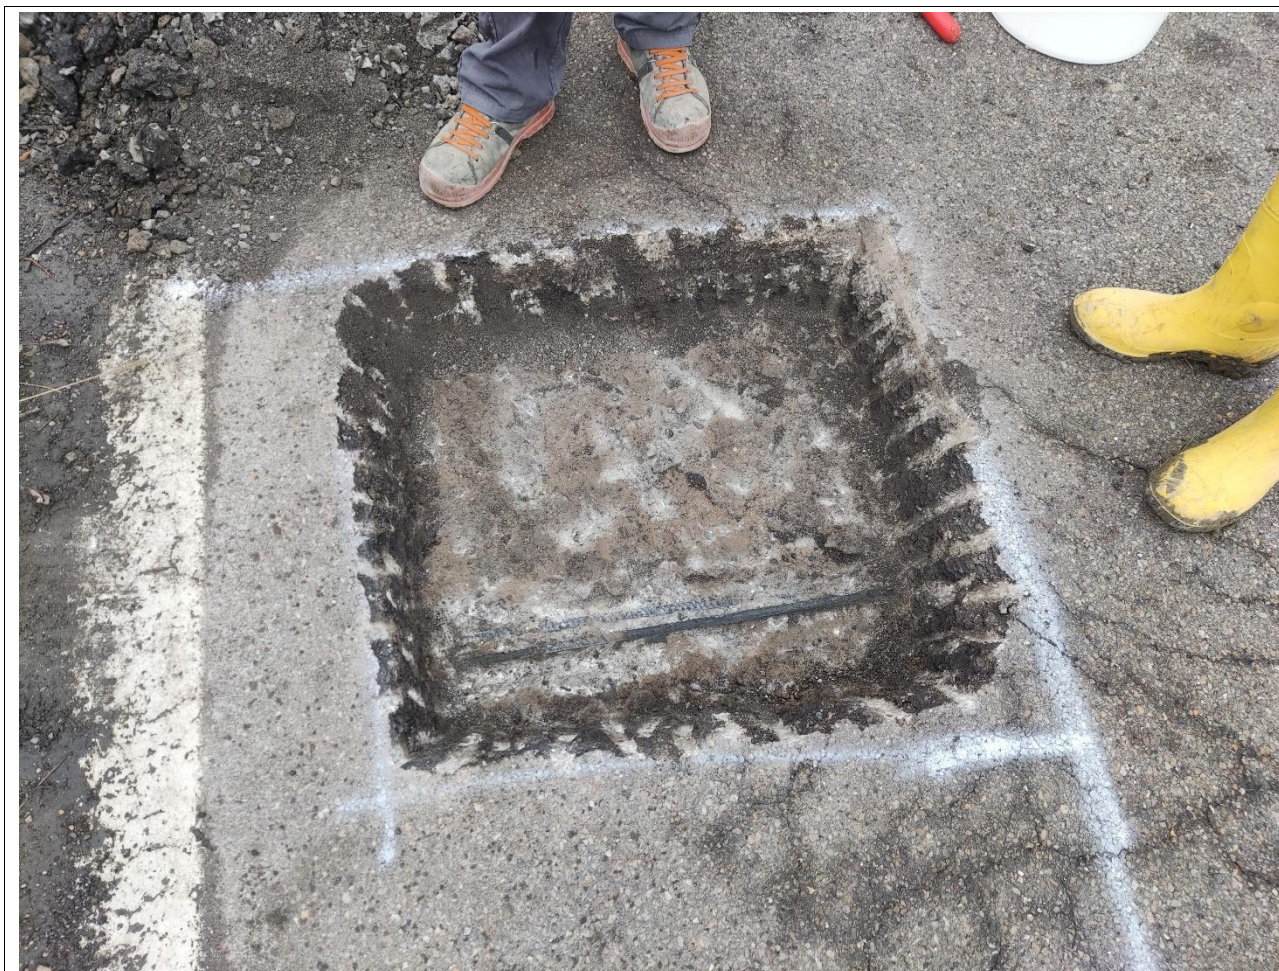
Figura – Rilievo ferri delle soletta

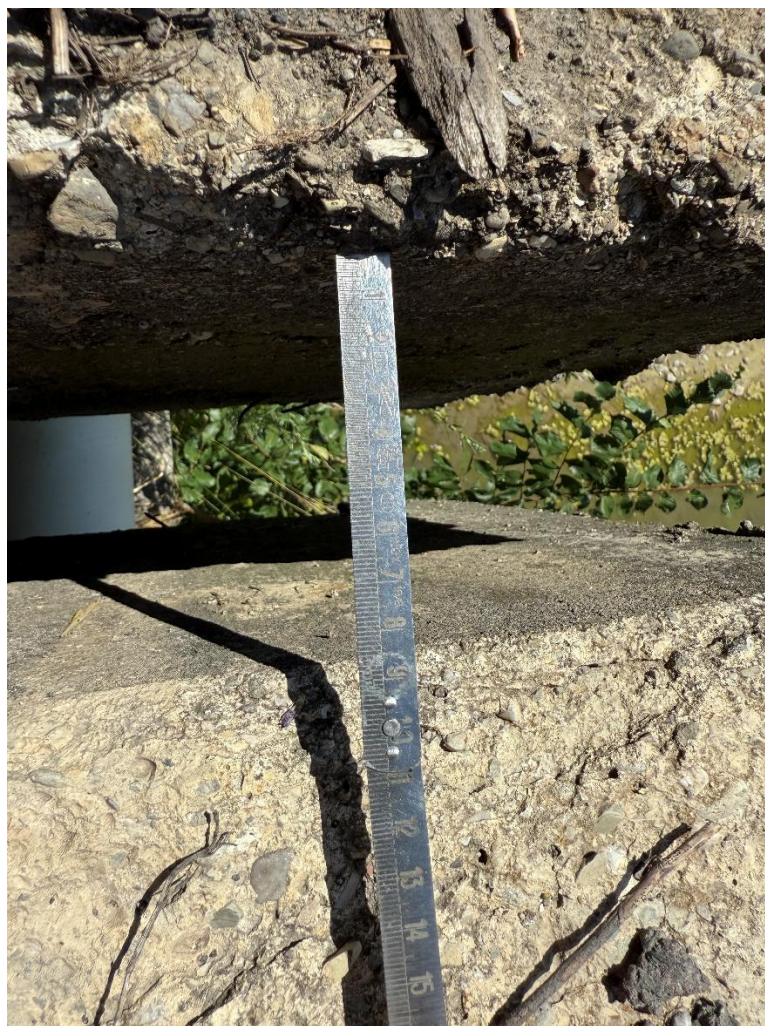
Figura – Rilievo varco giunto
