INTERVENTO DI MESSA IN SICUREZZA DEL TRATTO DI S.P.9 DAL KM 18+600 AL KM 20+400 INTERESSATO DA ESTESI MOVIMENTI FRANOSI

Progetto esecutivo Interventi 2 e 3 Zona Lurana

Oggetto: RELAZIONE GENERALE	pratica	746
	tav. n°	R.01
	scala:	-
02 Aggiornamento		
01 Aggiornamento		
00 Emissione		Luglio 2021

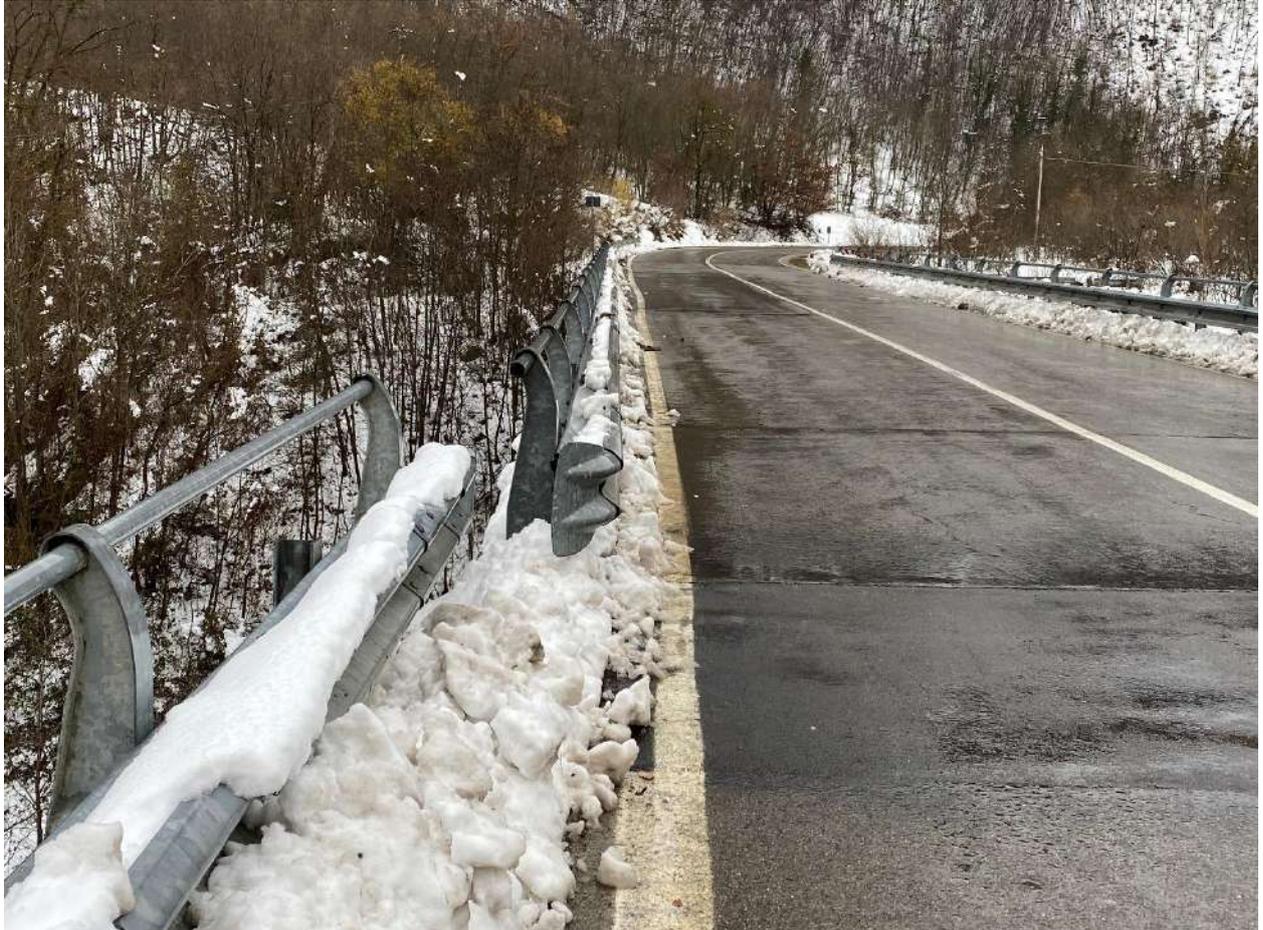
Figura 3 – Disallineamento guardrail

Occorrerebbe ripristinare la soluzione di progetto del ponte nella quale l'impalcato e il muro paraghiaia erano unità strutturali separate da un giunto in modo che non vi fosse interazione.

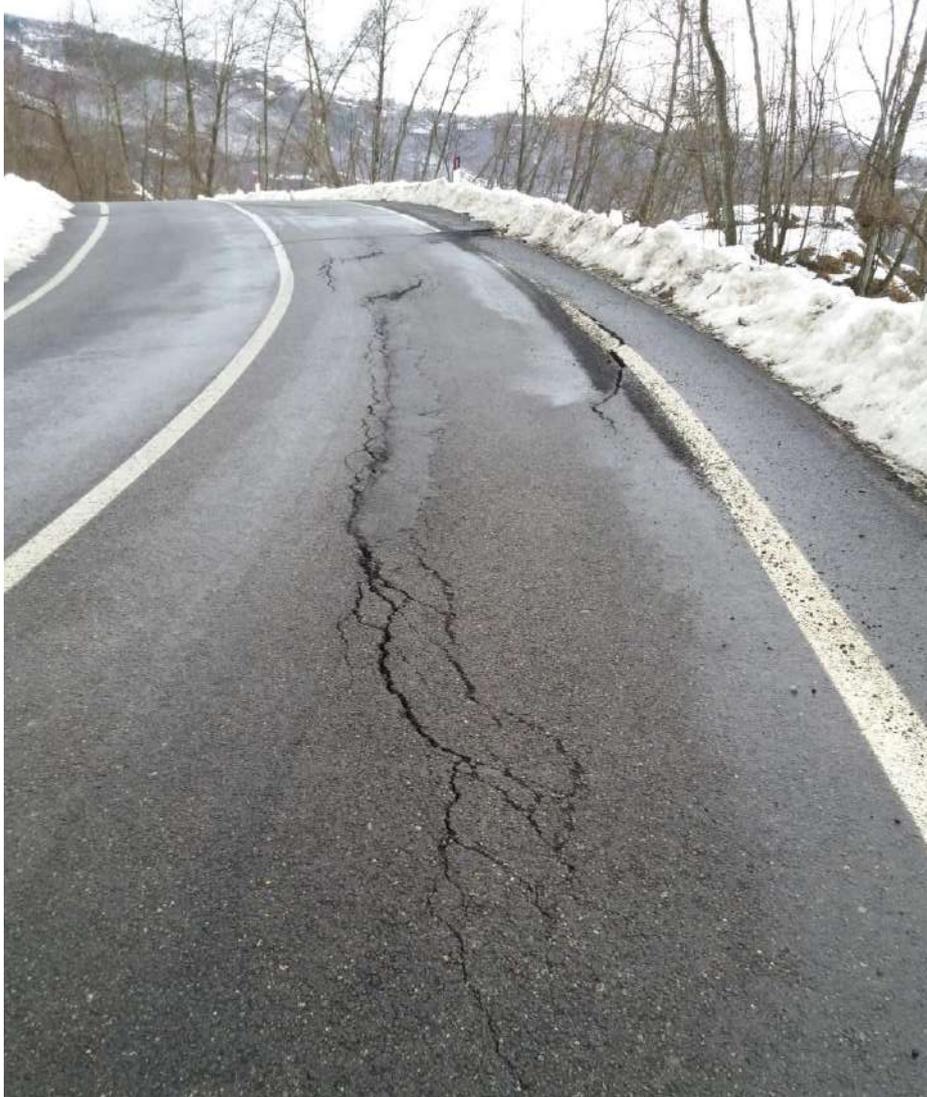
Figura 4 – Tratto terminale dell'avvallamento meridionale guardando verso nord

L'avvallamento richiede interventi frequenti di manutenzione stradale, i quali si limitano al rifacimento della pavimentazione in conglomerato bituminoso. Da quanto riferito dalla Provincia, la pavimentazione tende a rompersi soprattutto nei periodi in cui le precipitazioni sono più intense. Si può quindi ipotizzare che l'acqua sia una sorta di "motore" del movimento franoso che provoca l'avvallamento della strada; si veda il paragrafo "2.1.2 Frane e rischio idrogeologico" che descrivono due frane storiche vicine in cui vengono indicate come cause del probabile innesco le abbondanti precipitazioni (anche nevose).

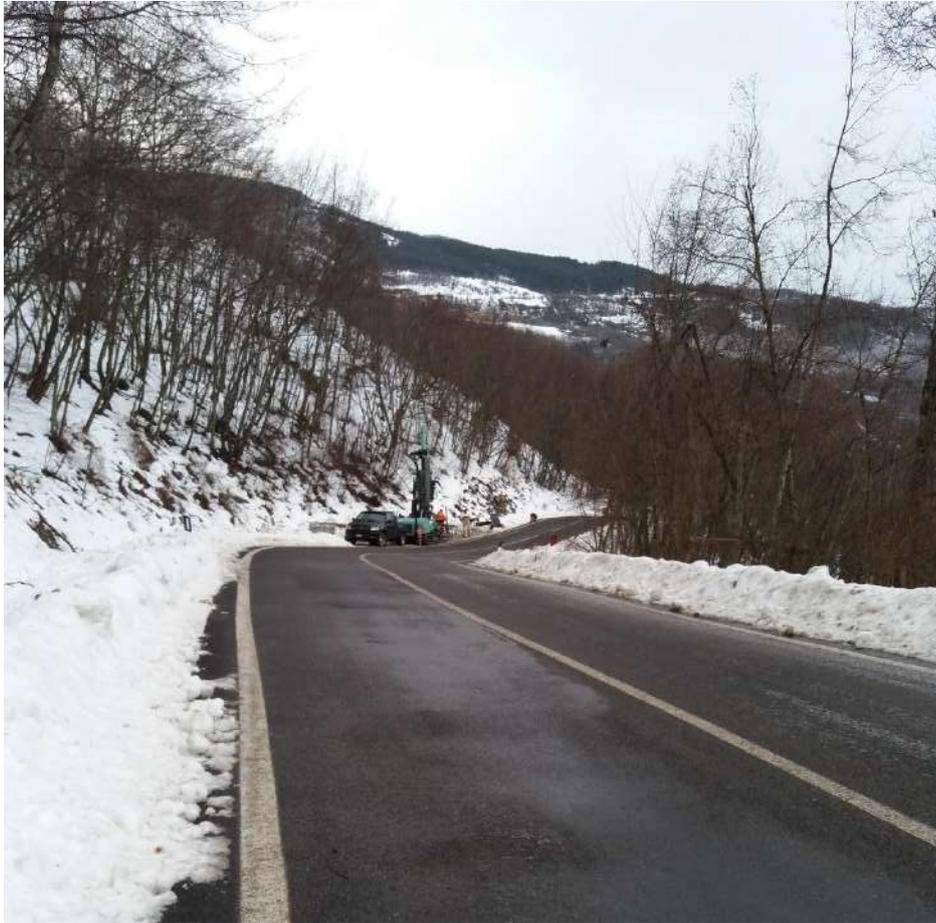
Figura 5 – Avvallamento meridionale guardando verso nord

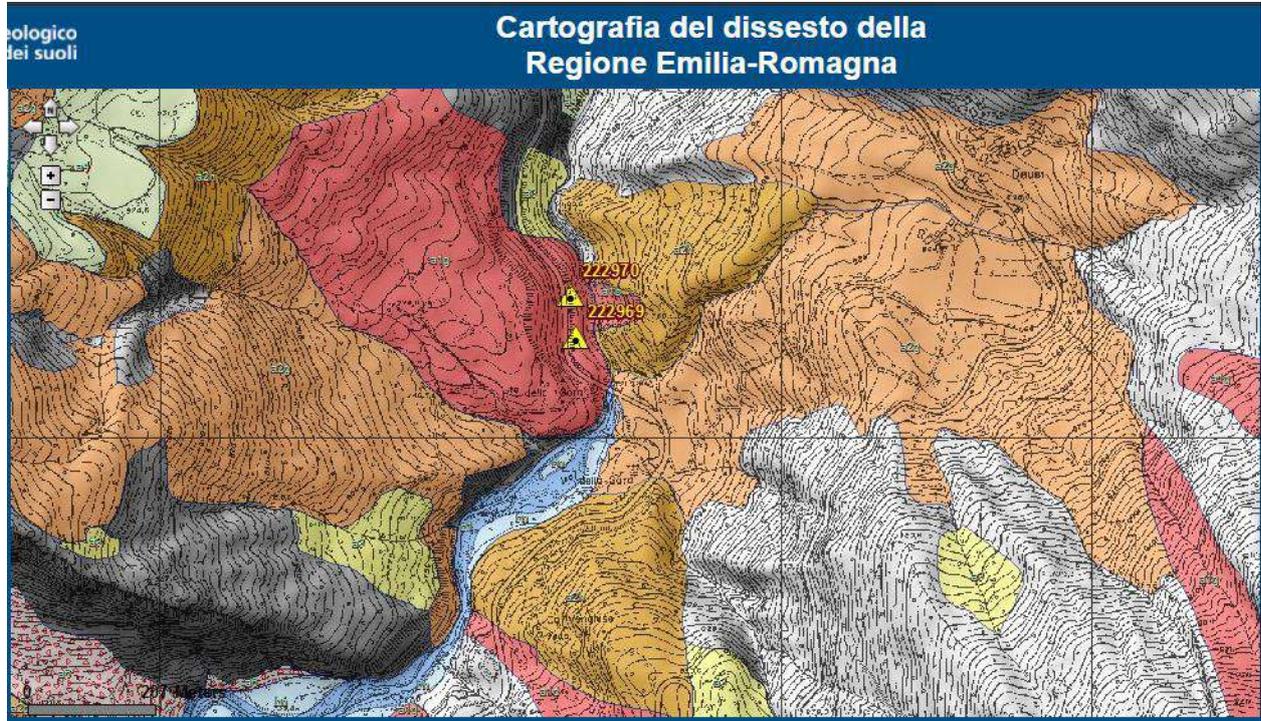
Per l'Intervento 1 – Ponte Gora, la cartografia interattiva della Regione Emilia-Romagna⁴ riporta il versante d'interesse oggetto di un ampio movimento franoso; la zona d'intervento ricade nella categoria "a1g - Deposito di frana attiva complessa".

Figura 18 – Stralcio dalla Cartografia del dissesto della Regione Emilia-Romagna

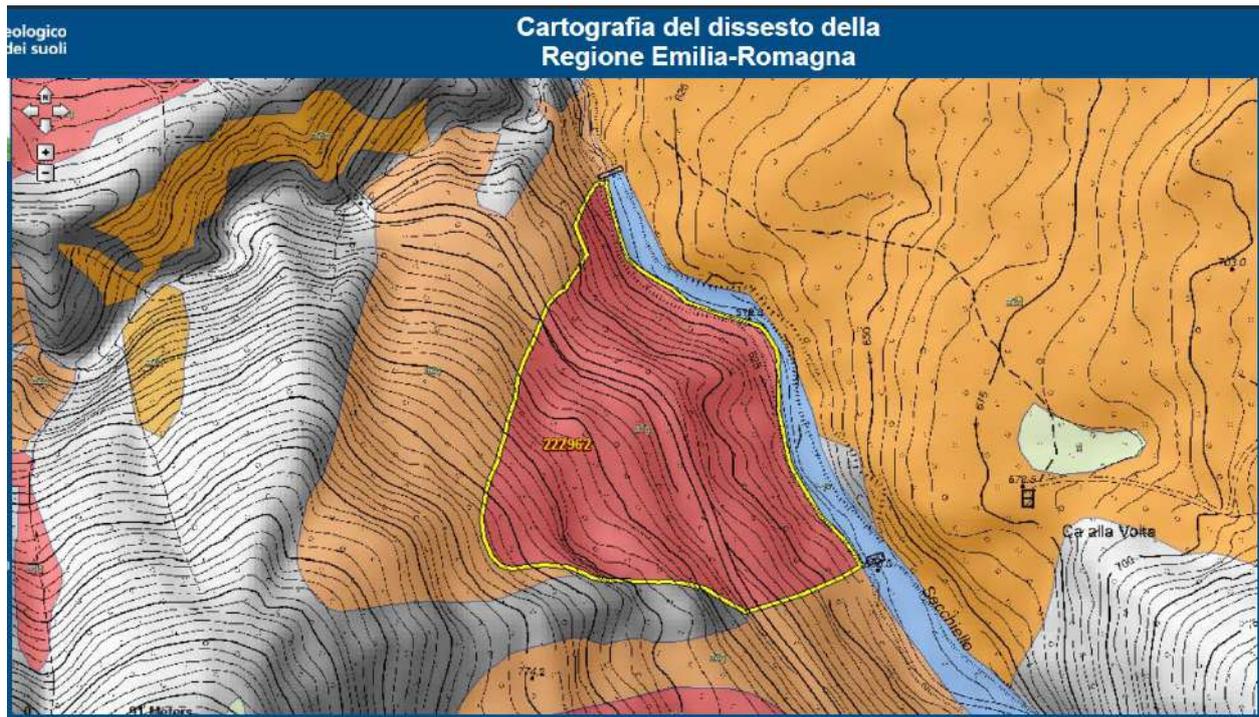
Figura 20 – Stralcio dalla Cartografia del dissesto della Regione Emilia-Romagna

Si riportano in seguito alcuni dati reperibili dall'interrogazione della mappa interattiva, validi sia per l'Intervento 2 che per l'Intervento 3 in quanto ricadono all'interno del medesimo movimento franoso.

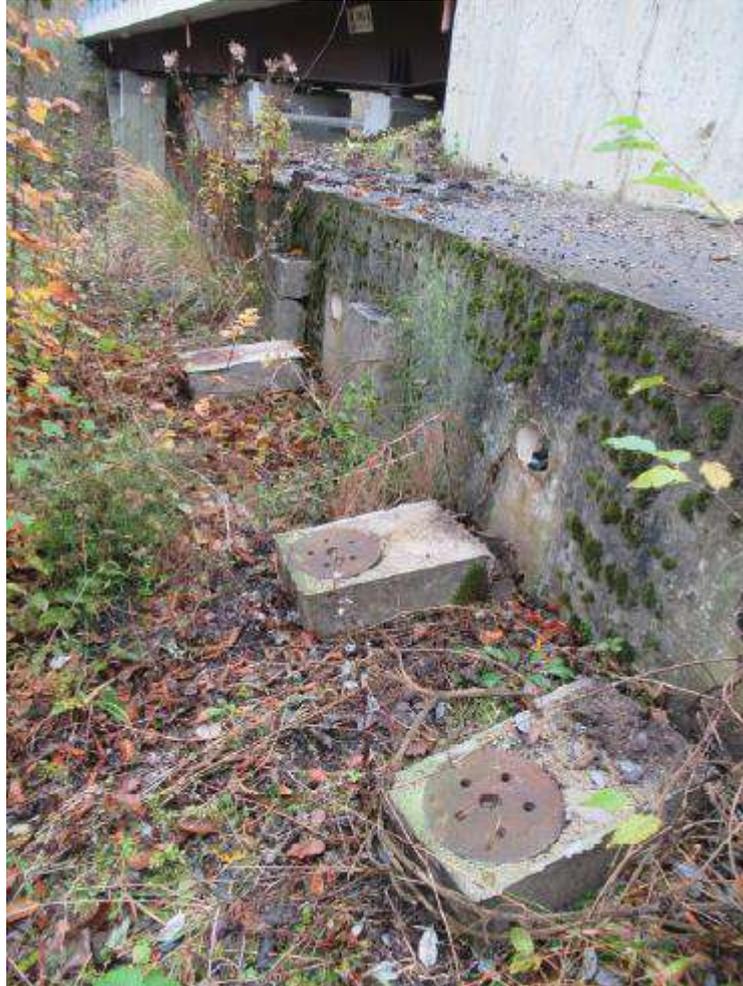
Figura 66 – Tiranti installati in un precedente intervento

Alla base della fondazione del muro paraghiaia esistente è visibile una trave tirantata costruita in epoca successiva. Lo scrivente progettista ha richiesto alla Provincia di Reggio Emilia la documentazione relativa a questo intervento, ma l'Amministrazione ha comunicato di non essere in grado di reperire la documentazione progettuale e/o di cantiere di tale intervento successivo all'edificazione dell'attuale Ponte Gora e delle relative spalle. Nove dei dieci tiranti della trave hanno perso la loro funzionalità e si procederà pertanto con la demolizione di tale trave per procedere con la costruzione di una nuova trave e di nuovi tiranti.

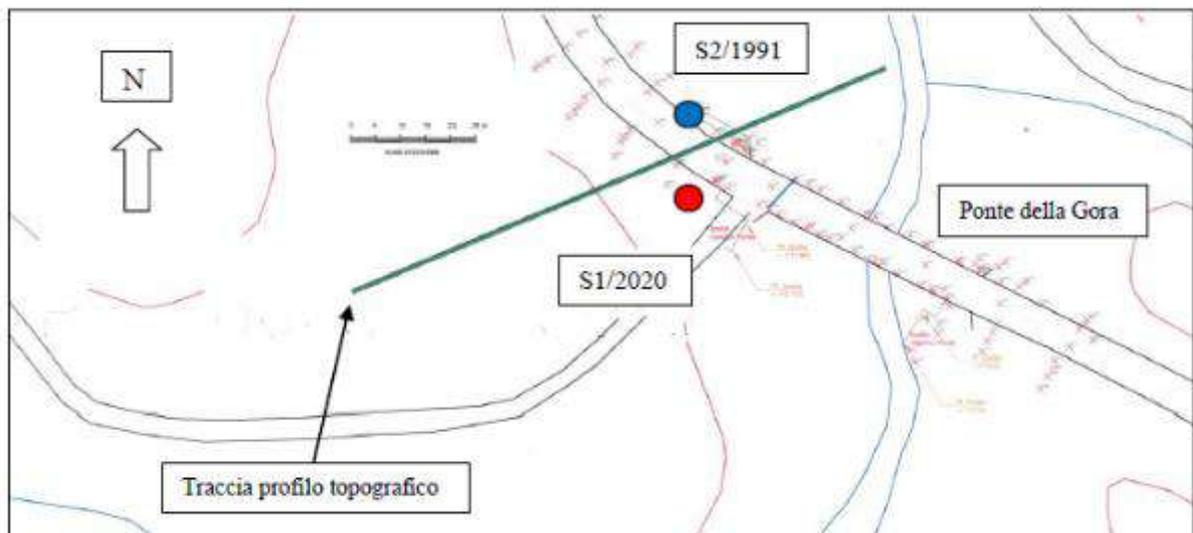
Figura 67 – Posizionamento sondaggi Intervento 1

- al termine del carotaggio, nel foro è stato collocato un piezometro a tubo aperto, per consentire misure piezometriche differite;
- MASW in corrispondenza della spalla sinistra del ponte.

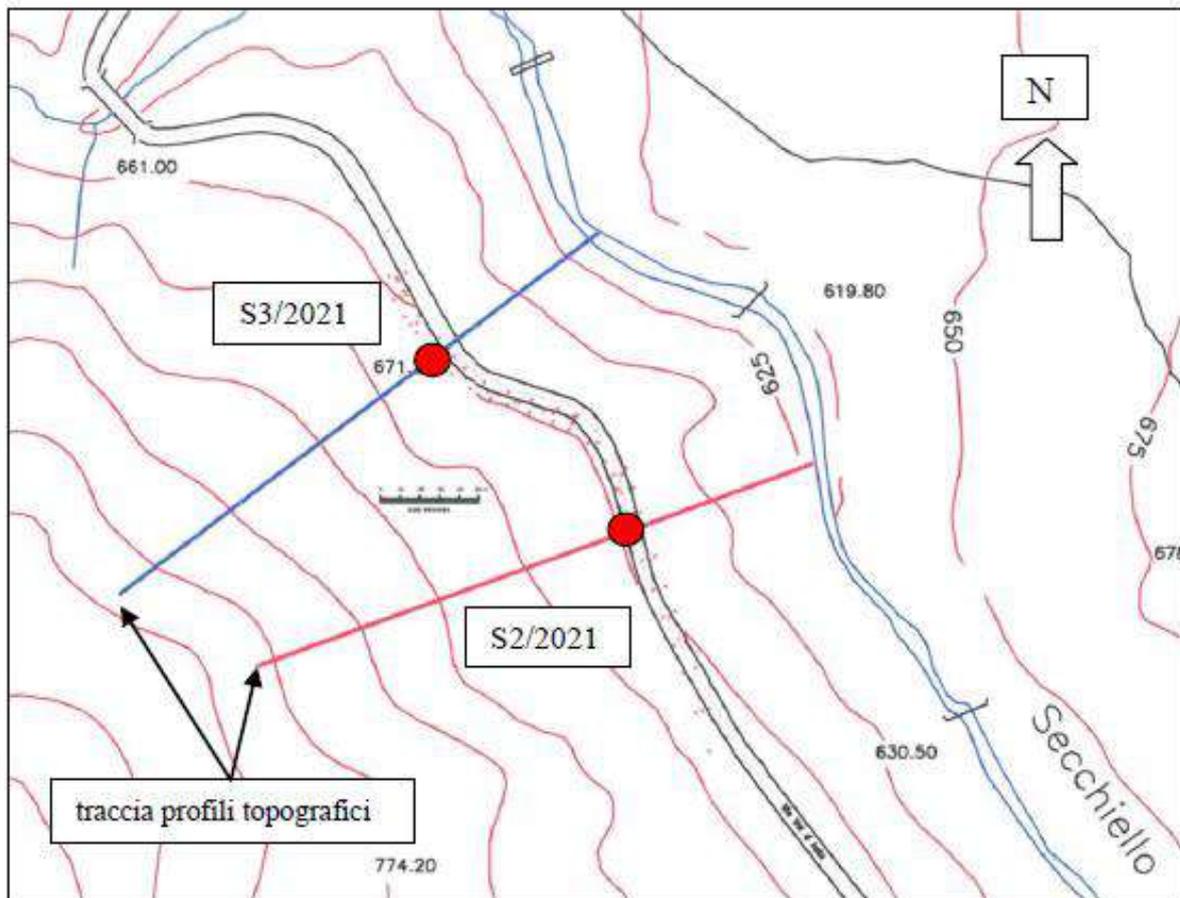
Figura 68 – Posizionamento sondaggi Interventi 2 e 3

- al termine dei carotaggi, in ogni foro è stato collocato un piezometro a tubo aperto, per consentire misure piezometriche differite;
- test sismico a rifrazione con metodo tomografico, predisponendo sul bordo strada uno stendimento di 24 geofoni con interasse pari a 5 m (in corrispondenza dell'Intervento 2);
- sezione sismica a rifrazione con metodo MASW presso S3.

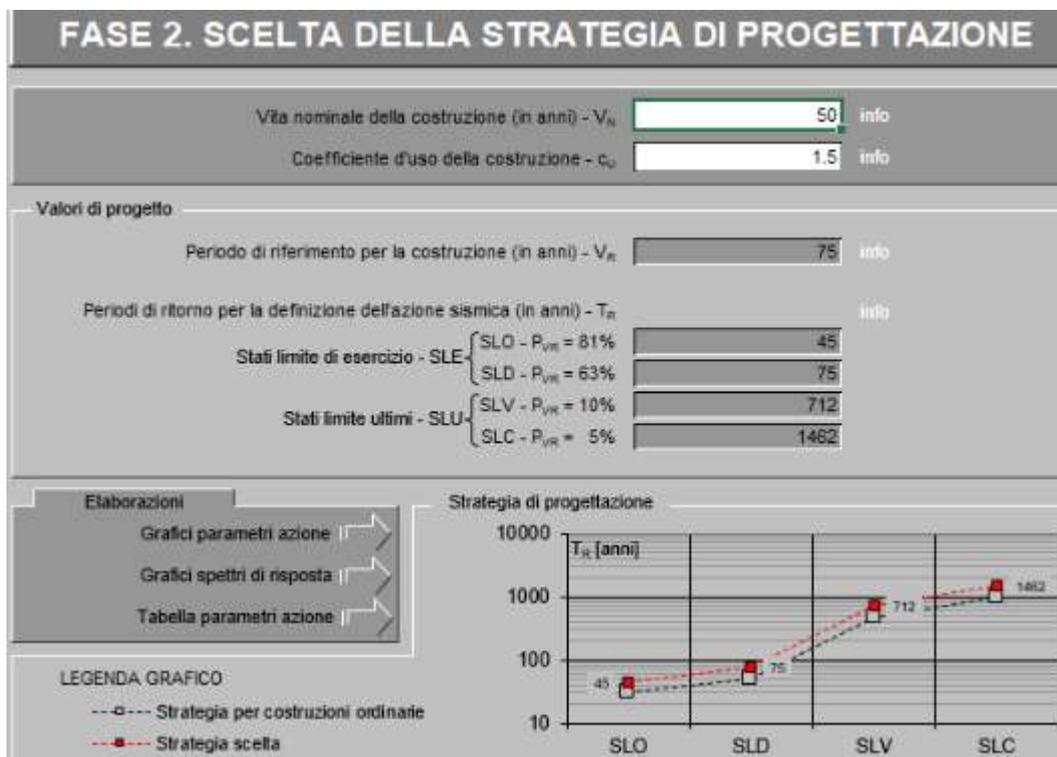
Figura 72 – Spettri-NTCver.1.0.3 – Fase 2

Si impone una vita nominale dell’intervento pari a 50 anni.

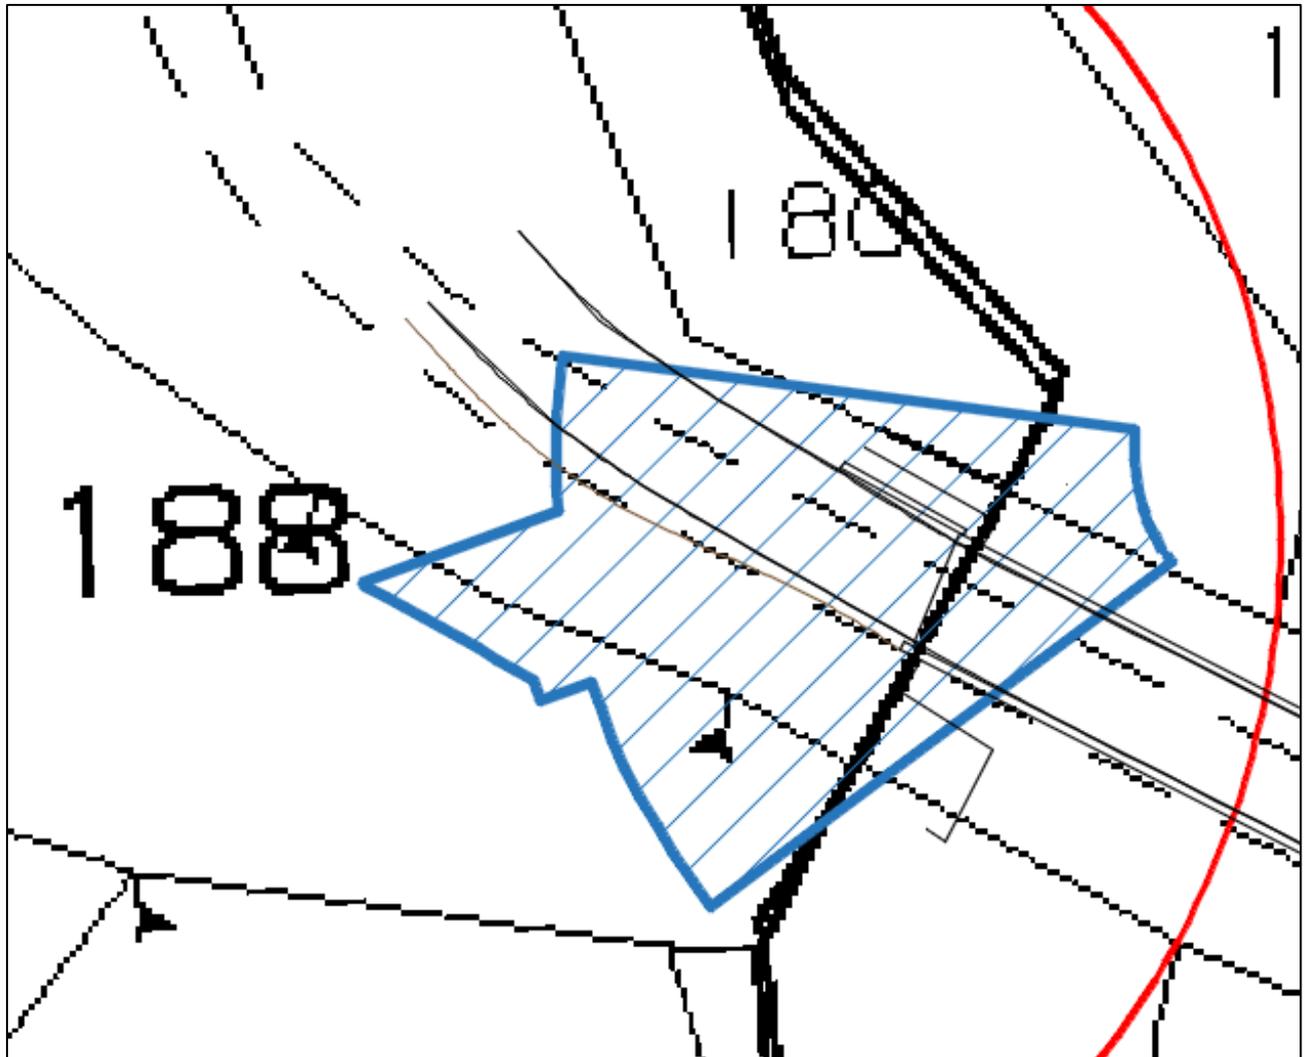
Figura 73 – Area dreni sub-orizzontali e tiranti su mappa catastale – Intervento 1

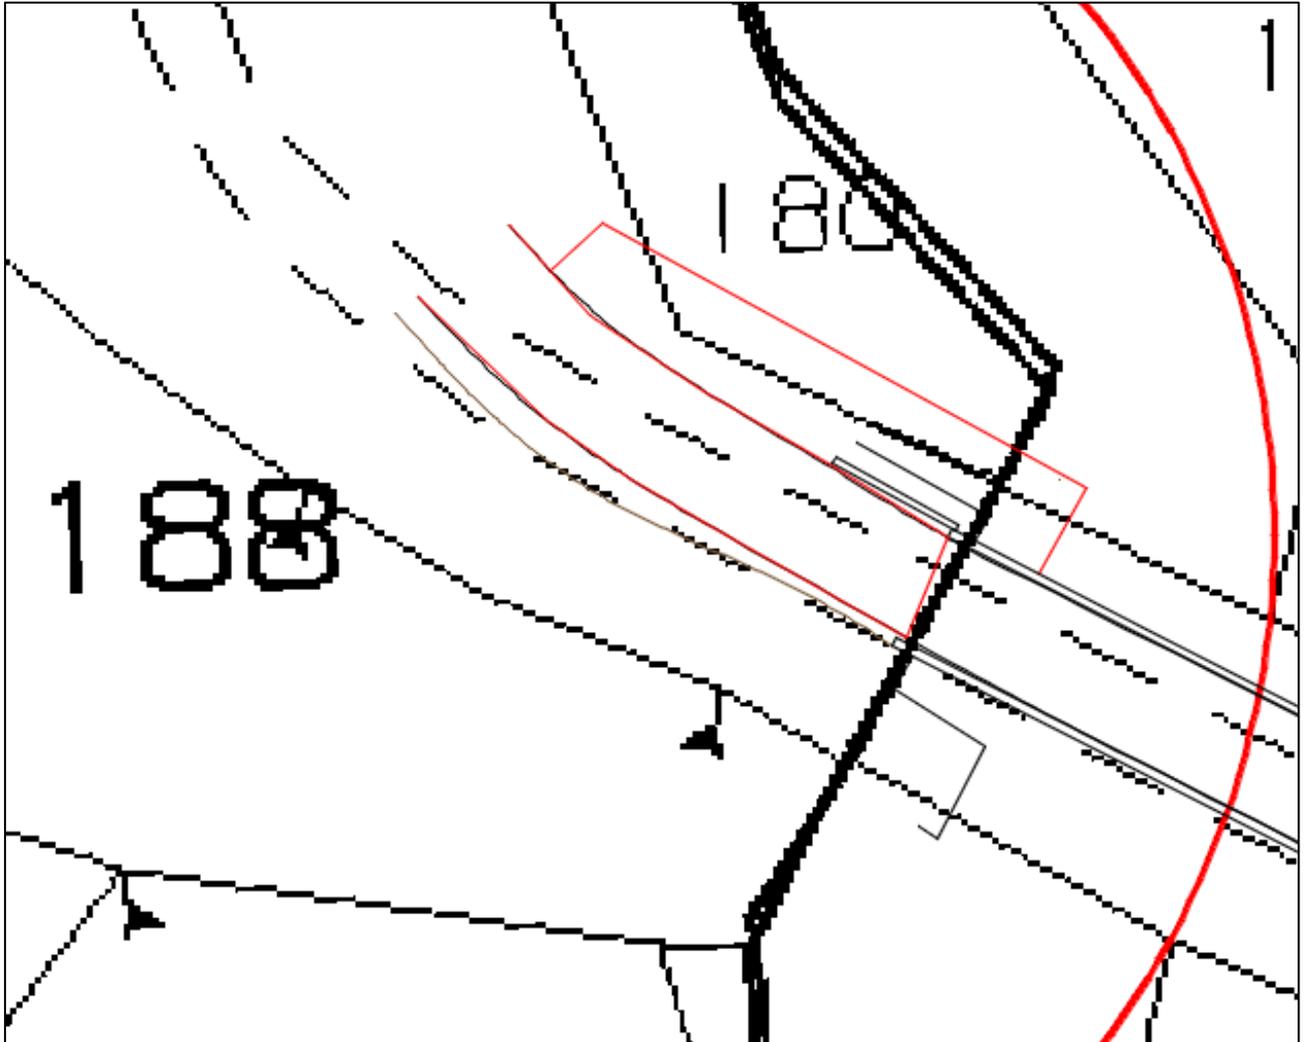
Figura 75 – Area pista di cantiere per trave di correa e tiranti – Intervento 1

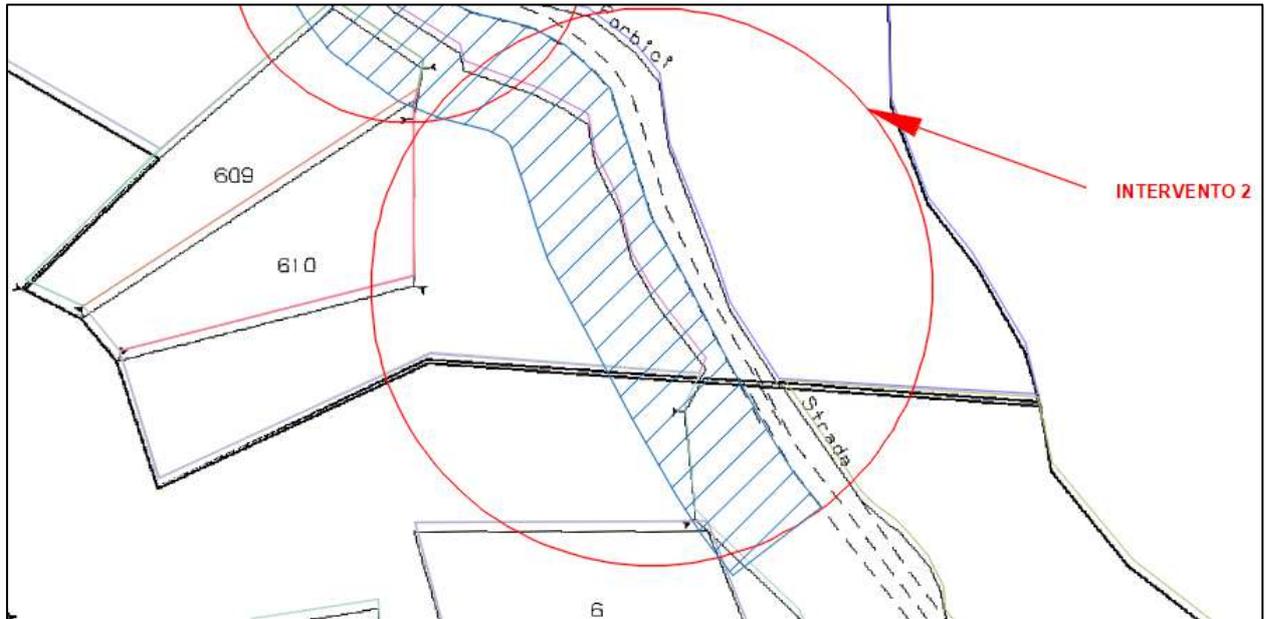
Figura 76 – Area dreni sub-orizzontali su mappa catastale – Intervento 2

aree che verranno soggiacite dai dreni sub-orizzontali, considerando questi ultimi perpendicolari al ciglio stradale di monte.

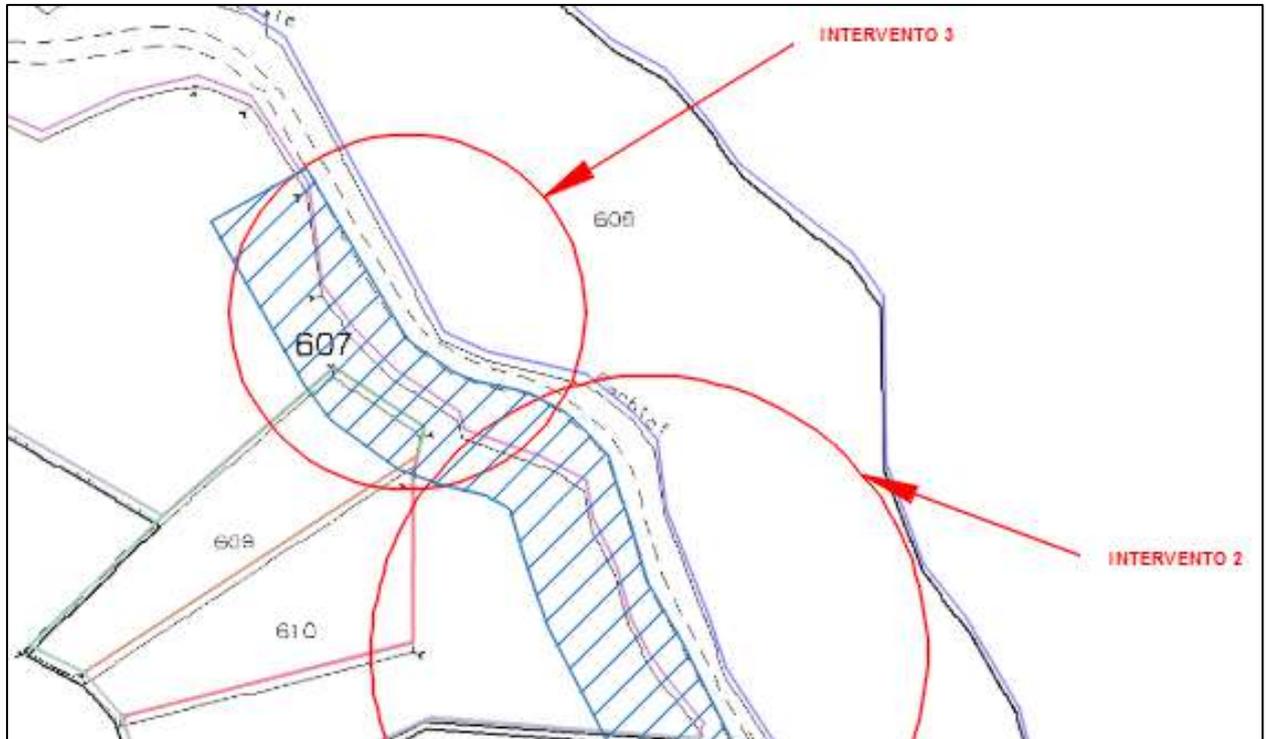
Figura 77 – Area dreni sub-orizzontali su mappa catastale – Intervento 3
