PROVINCIA DI REGGIO EMILIA

PROGETTO ESECUTIVO

REALIZZAZIONE DI OPERE PROVVISORIALI DI MESSA IN SICUREZZA DEL PONTE DELLA SP27 AL KM 5+040 SUL RIO GIORGELLA IN COMUNE DI BAISO

RELAZIONE TECNICA E DOCUMENTAZIONE FOTOGRAFICA

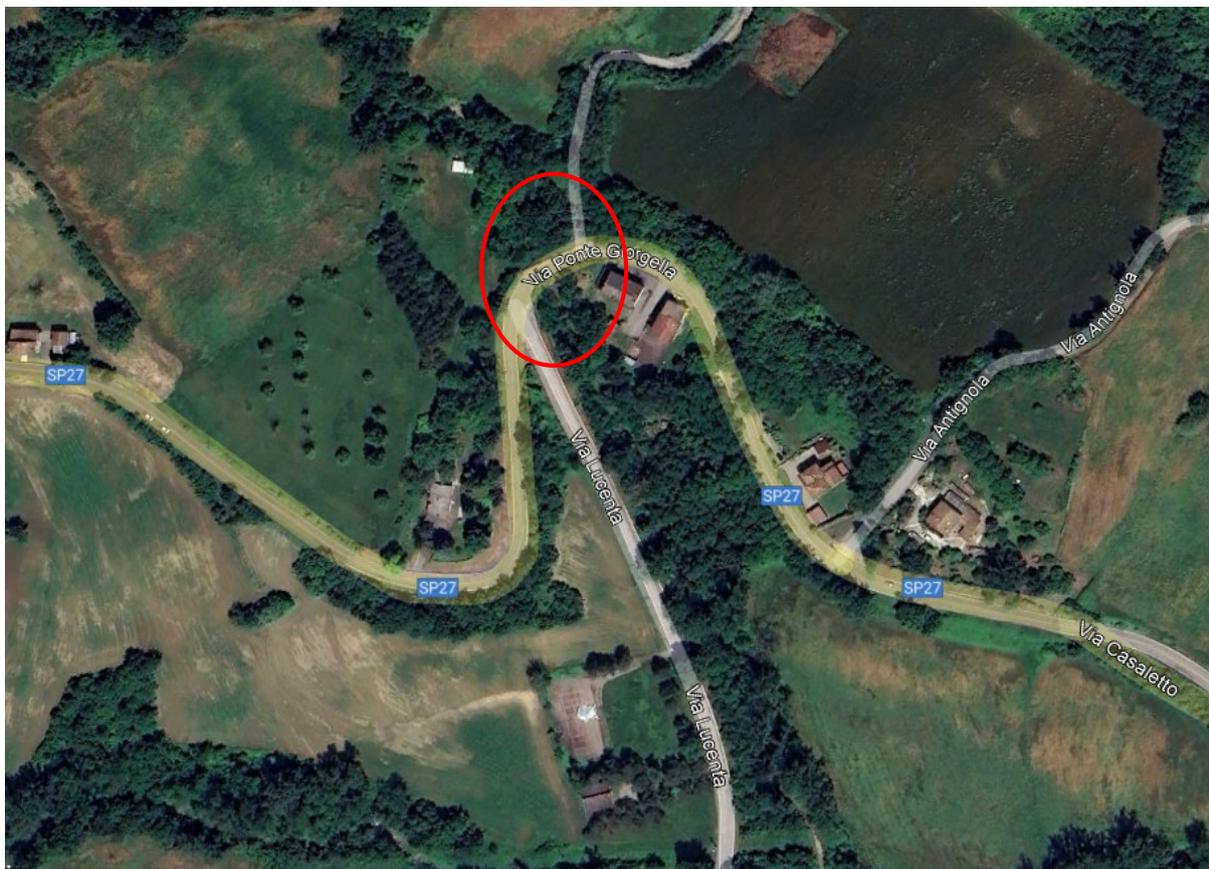
Il ponte della SP27 sul Rio Giorgella si trova all'innesto con la strada comunale per Ca' Vai, sul lato di monte, ed in adiacenza ad una proprietà privata sul lato di valle.

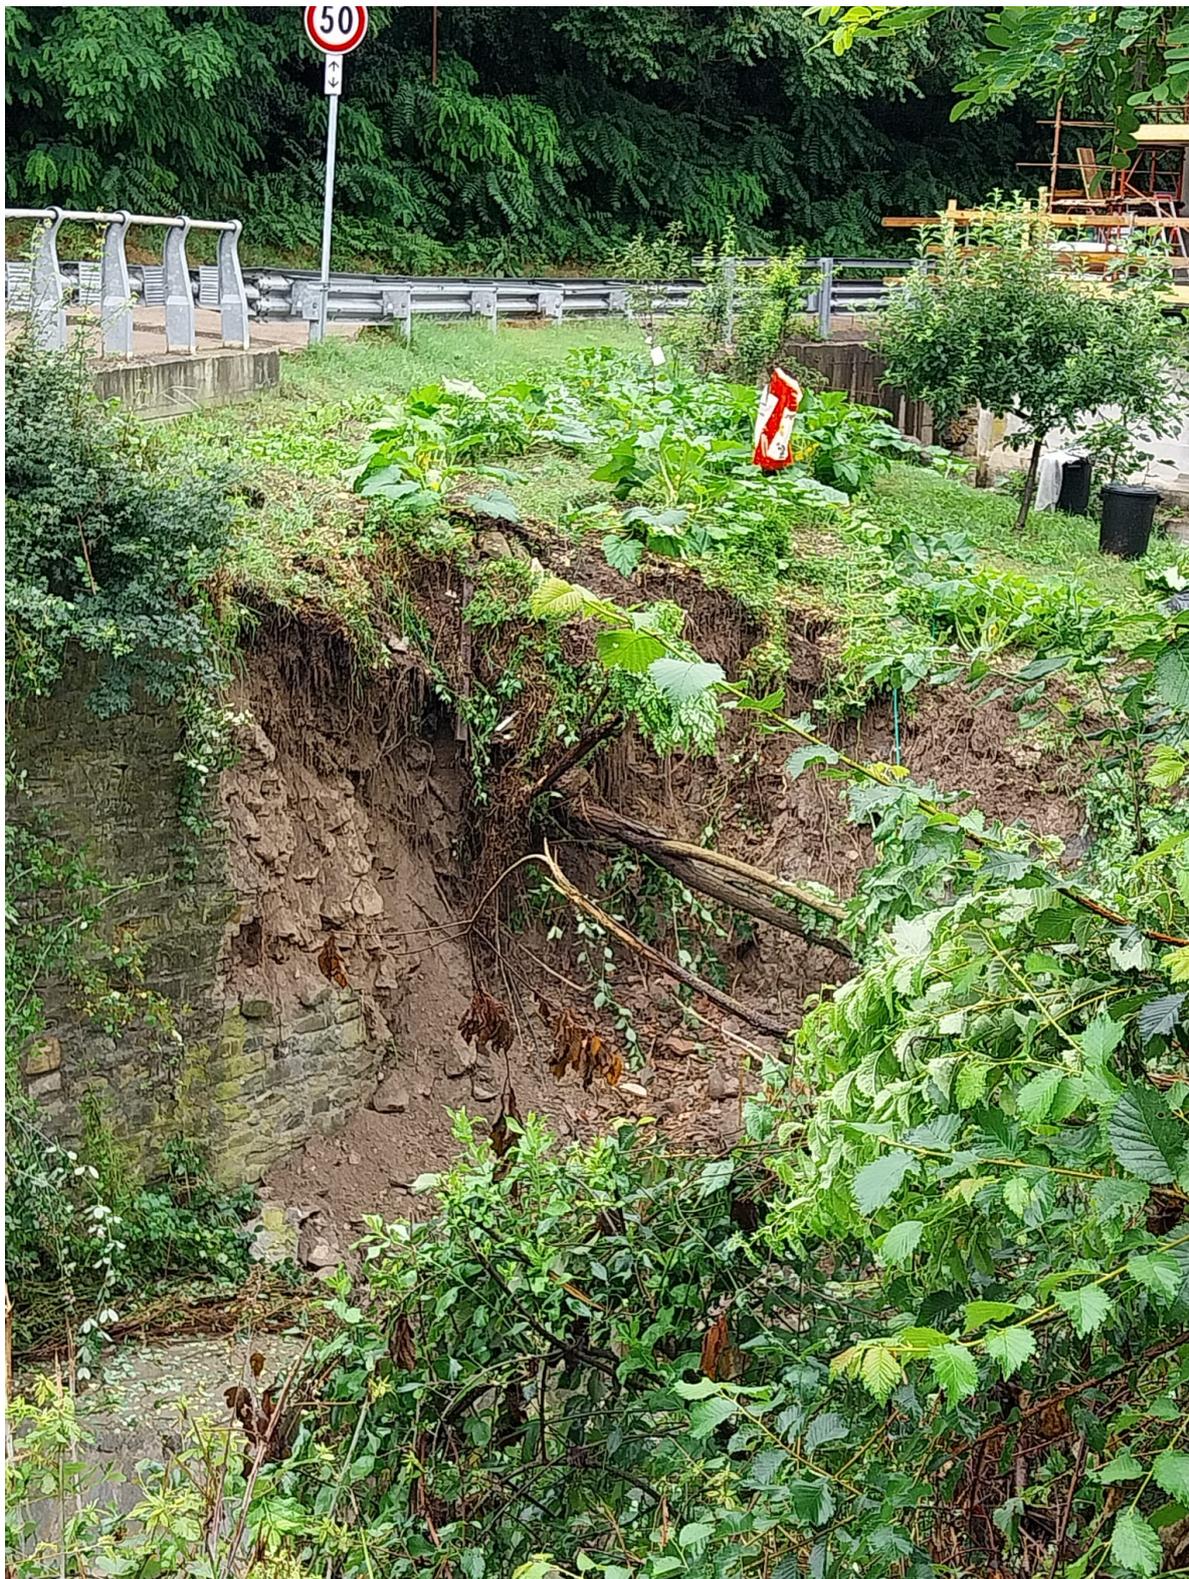
Tra questi, si è verificato un crollo di parte del muro andatore e della sponda in sinistra idraulica a valle del ponte della SP27 sul Rio Giorgella, in Comune di Baiso.

VISTA DELLA SPONDA SINISTRA DA VALLE
DOPO GLI EVENTI METEO GIUGNO 2024

Il riconsolidamento della sponda sinistra verrà realizzato con massi ciclopici appoggiati su una soletta di fondazione in cls. Si consoliderà la porzione di muro andatore lesionata dal crollo, stabilizzandola, e si procederà alla ricostruzione della parte crollata. La protezione in massi verrà estesa anche alle altre sponde adiacenti al ponte, per prevenire ulteriori eventi di dissesto, dato l'andamento meteorologico che ha già interessato più volte la zona con eventi eccezionali.

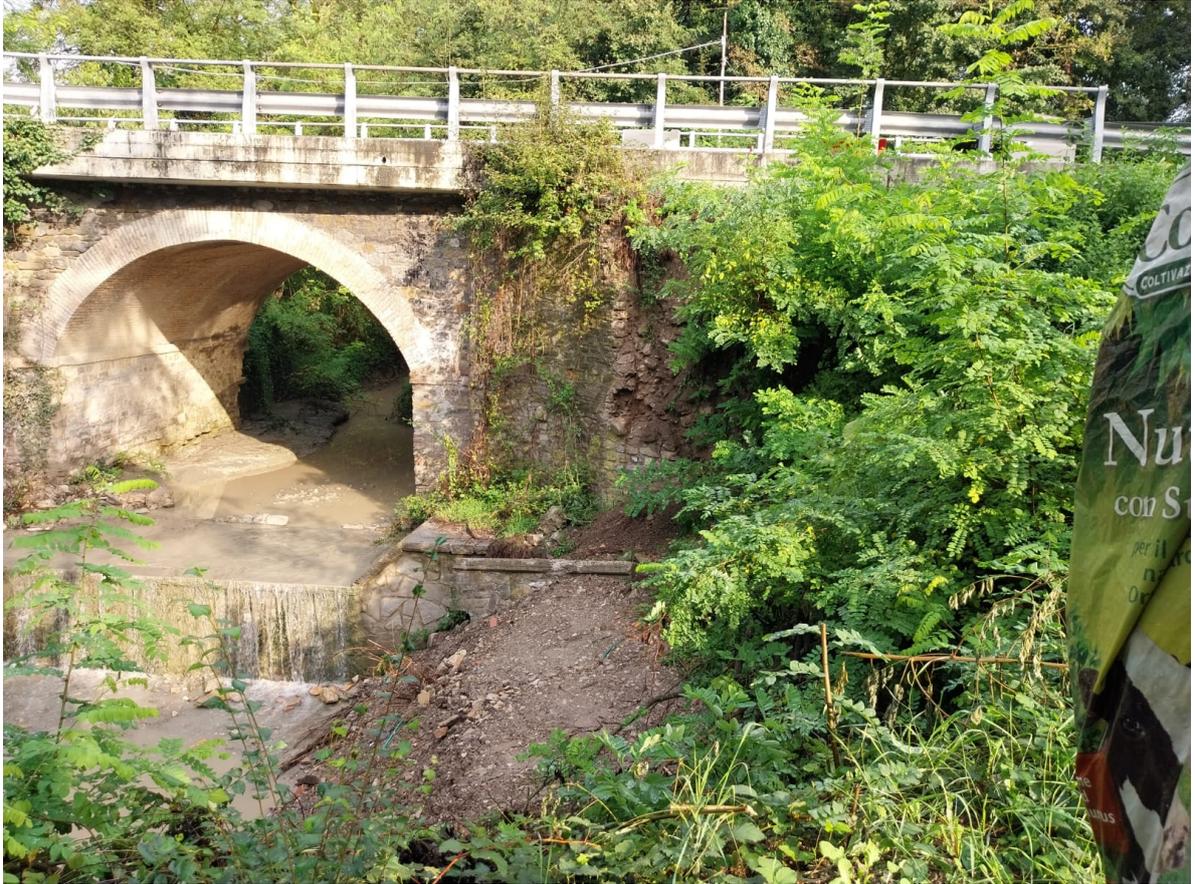
VISTA DELLA SPONDA SINISTRA DA VALLE
DOPO PULIZIA DELL'ALVEO

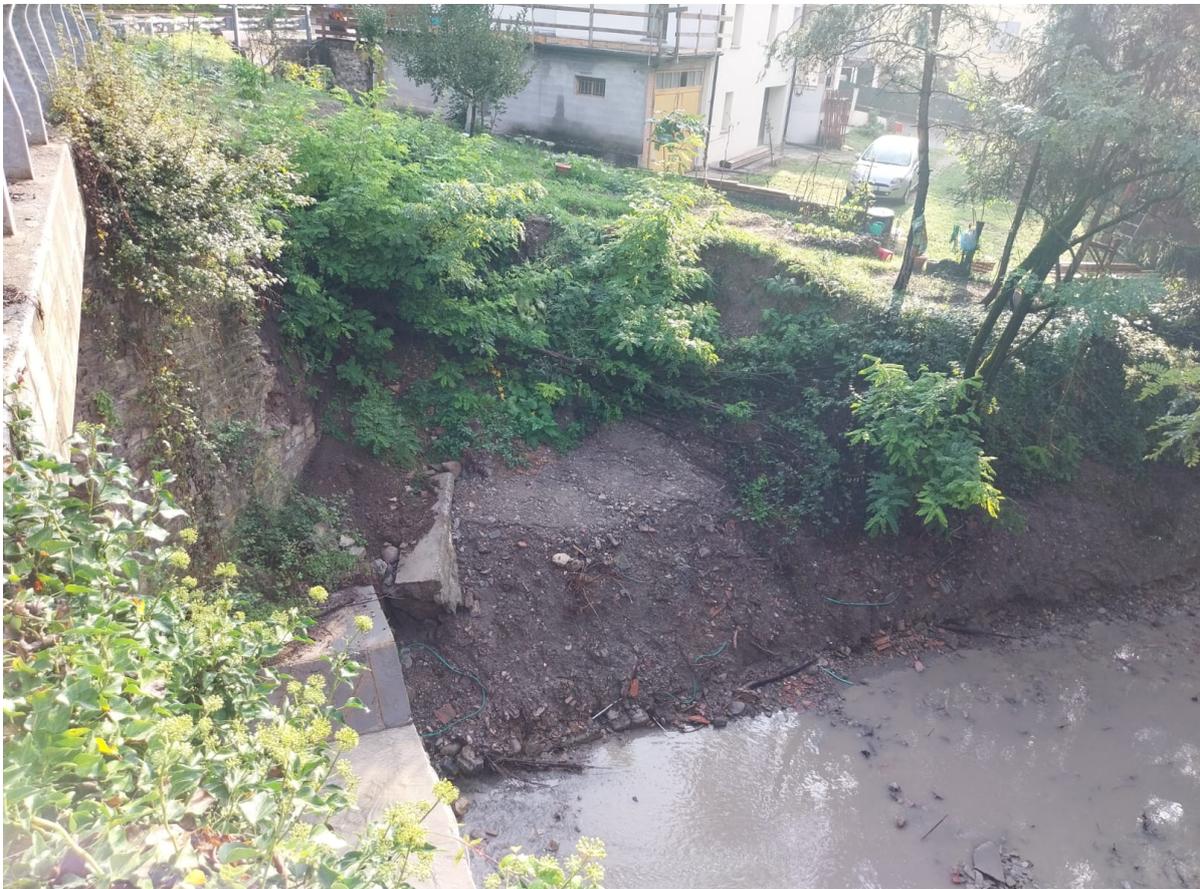
VISTA DEL MURO ANDATORE DANNEGGIATO

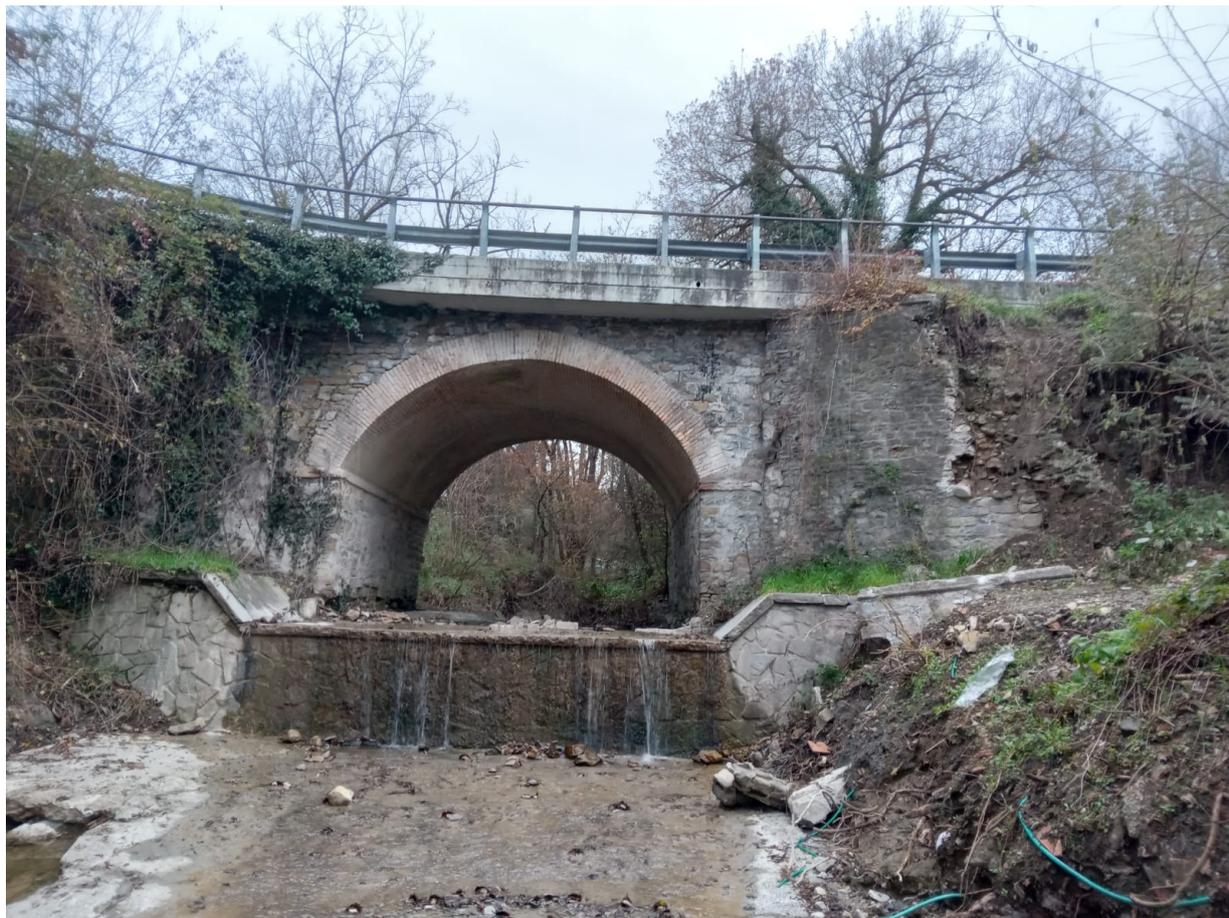
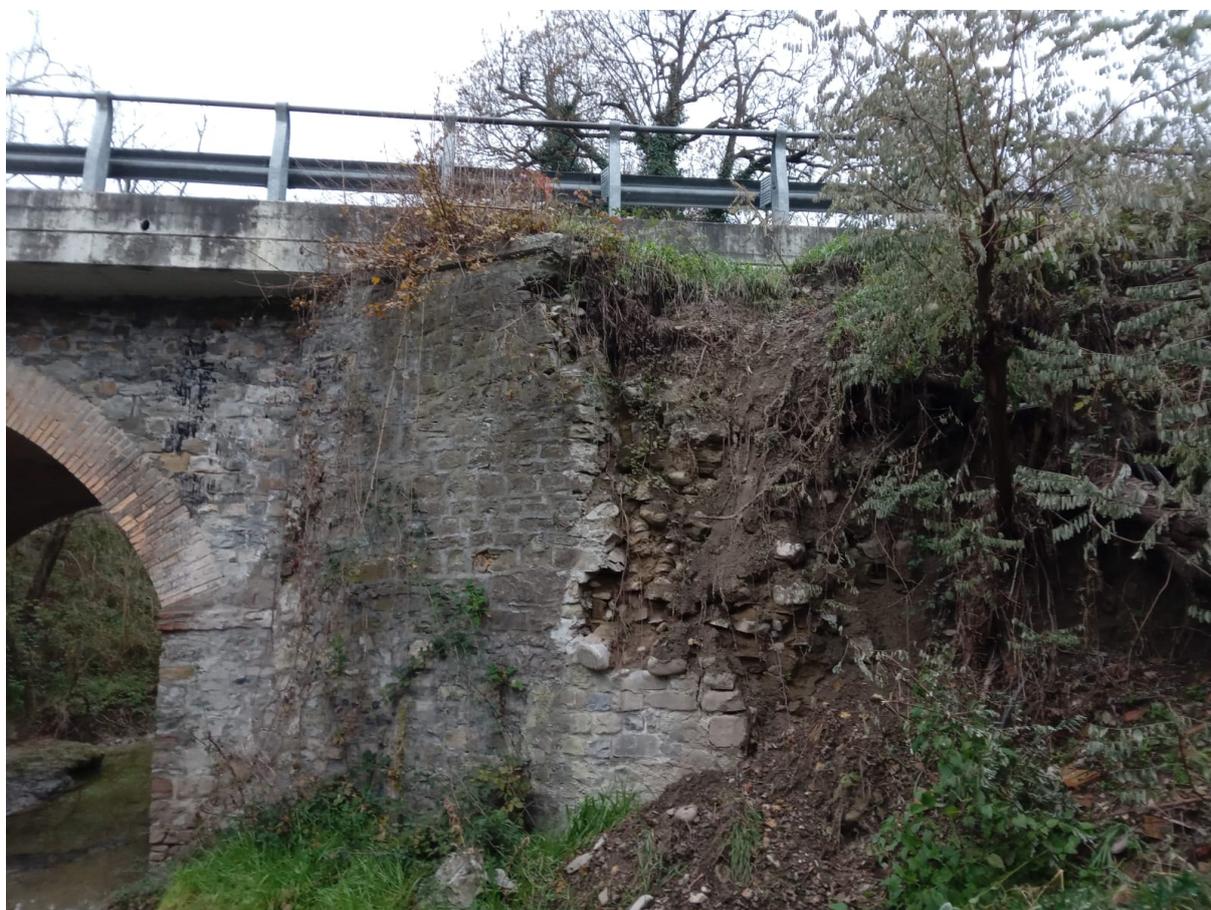
La causa principale del crollo è dovuta all'imbibizione e appesantimento del terreno per effetto delle precipitazioni, aggravata dalle acque di dilavamento provenienti dalla strada comunale per Ca' Vai che, scorrendo sia sulla carreggiata della SP27, sia probabilmente per infiltrazione sotto carreggiata, hanno minato la stabilità del versante della sponda interessata.

DILAVAMENTO DALLA STRADA COMUNALE EVENTI METEO GIUGNO 2024

Sulla strada comunale si realizzeranno dei tagli trasversali a tutta la larghezza, con canalette in cls coperte da griglia carrabile, con la funzione di convogliare le acque direttamente nel Rio Giorgella a monte del ponte.
