INTERVENTI DI MESSA IN SICUREZZA DELLE STRADE PROVINCIALI CON SERVIZIO DI PRONTO INTERVENTO - REPARTO SUD ACCORDO QUADRO 2023

RIPRISTINO DELLA SCARPATA DI VALLE E DELLA BANCHINA
STRADALE FRANATA A SEGUITO DI SMOTTAMENTO SULLA
S.P.9 DAL KM 0+950 AL KM 1+270 NEL COMUNE DI
CASTELNOVO NE MONTI
PROGETTO ESECUTIVO

RELAZIONE TECNICA DESCRITTIVA

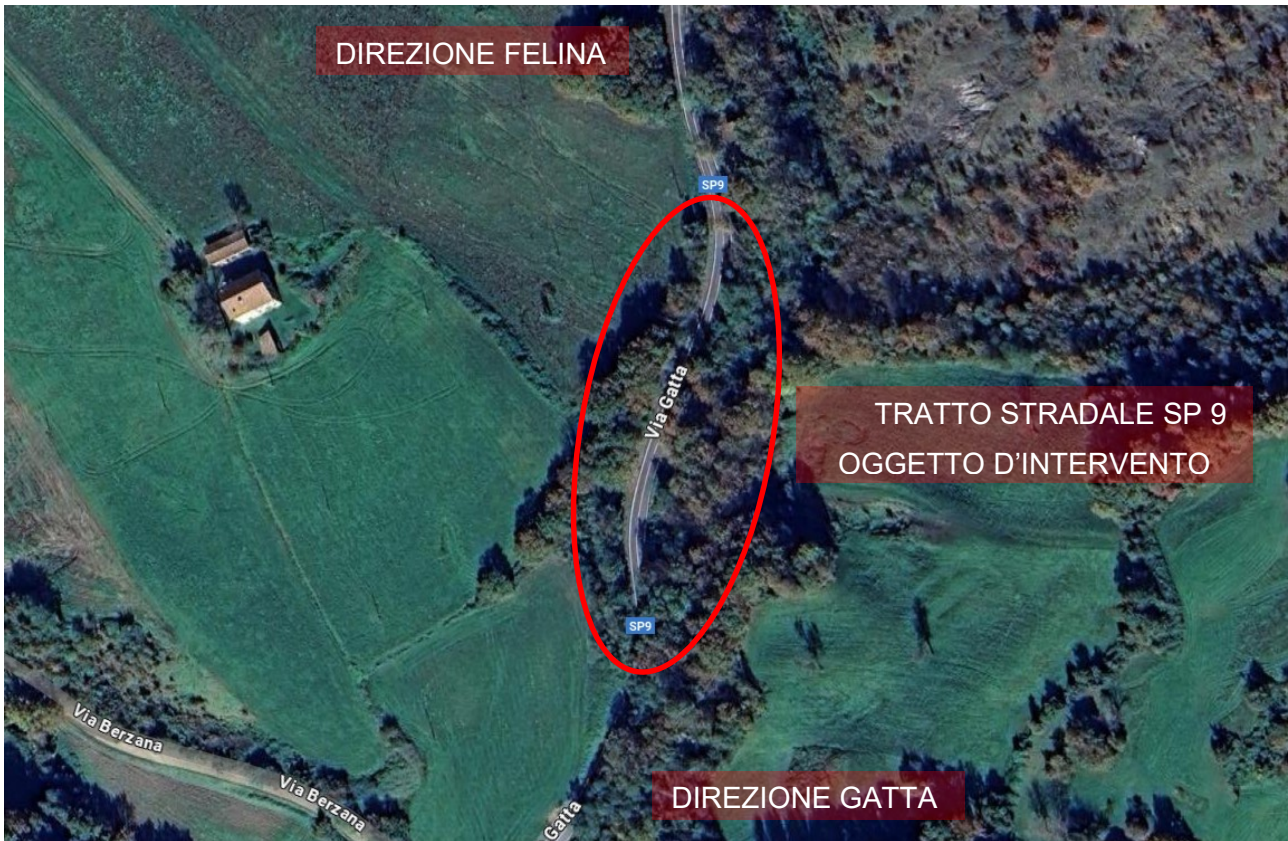
Figura 1 – Vista dall'alto dell'area oggetto di intervento.

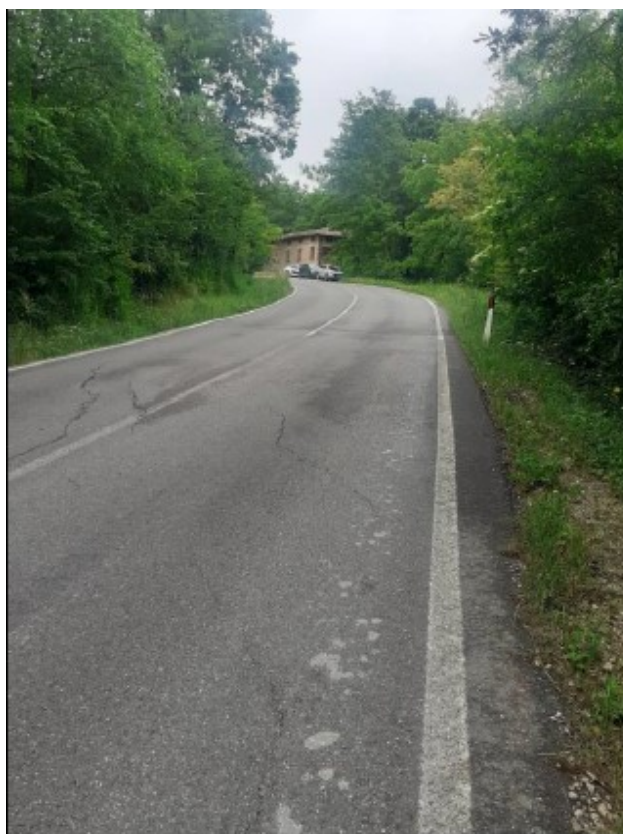
Foto 1 – Vista del tratto stradale oggetto d'intervento verso Felina

Nel tratto della SP 9 di valle dal km 0+950 al km 1+270 sono presenti delle evidenti lesioni sull'asfalto e si rilevano delle pendenze blande a monte che si dispongono in direzione del Rio Spirola che costeggia a valle la strada provinciale. Il tratto stradale si colloca all'interno di un corpo di frana attivo per scivolamento. A margine della strada non sono presenti barriere stradali di sicurezza se non per un breve tratto è presente un muro esistente in c.a su pali su cui è stata installata una barriera bordo ponte. Per il recupero dell'area stradale danneggiata, si ritiene indispensabile la realizzazione di un'opera di contrasto fondata su pali adeguatamente incastrati nel substrato pelitico.

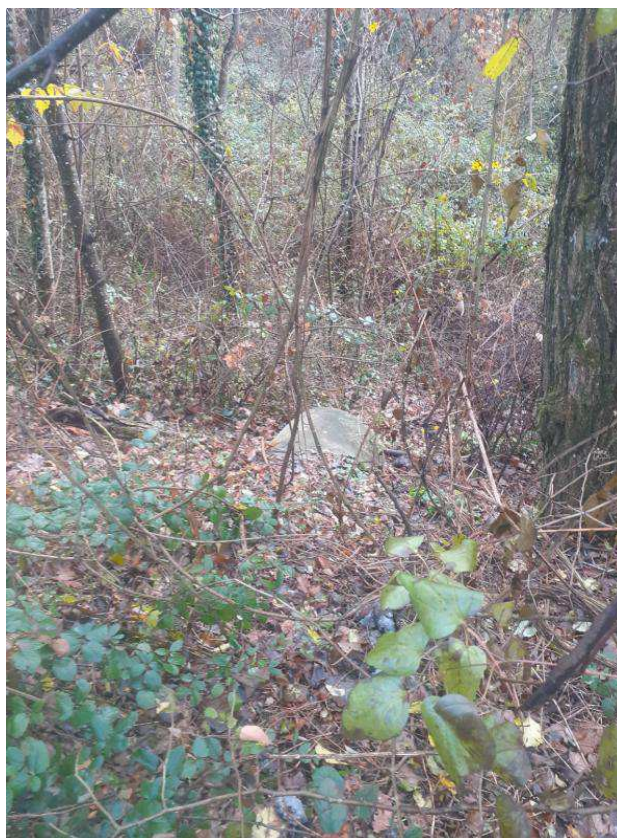
Foto 2 - Tubo di attraversamento del fognolo stradale

All’interno dei lavori è altresì previsto il ripristino dell’attraversamento idraulico esistente costituito da tubi in cls con una tubazione in pvc.

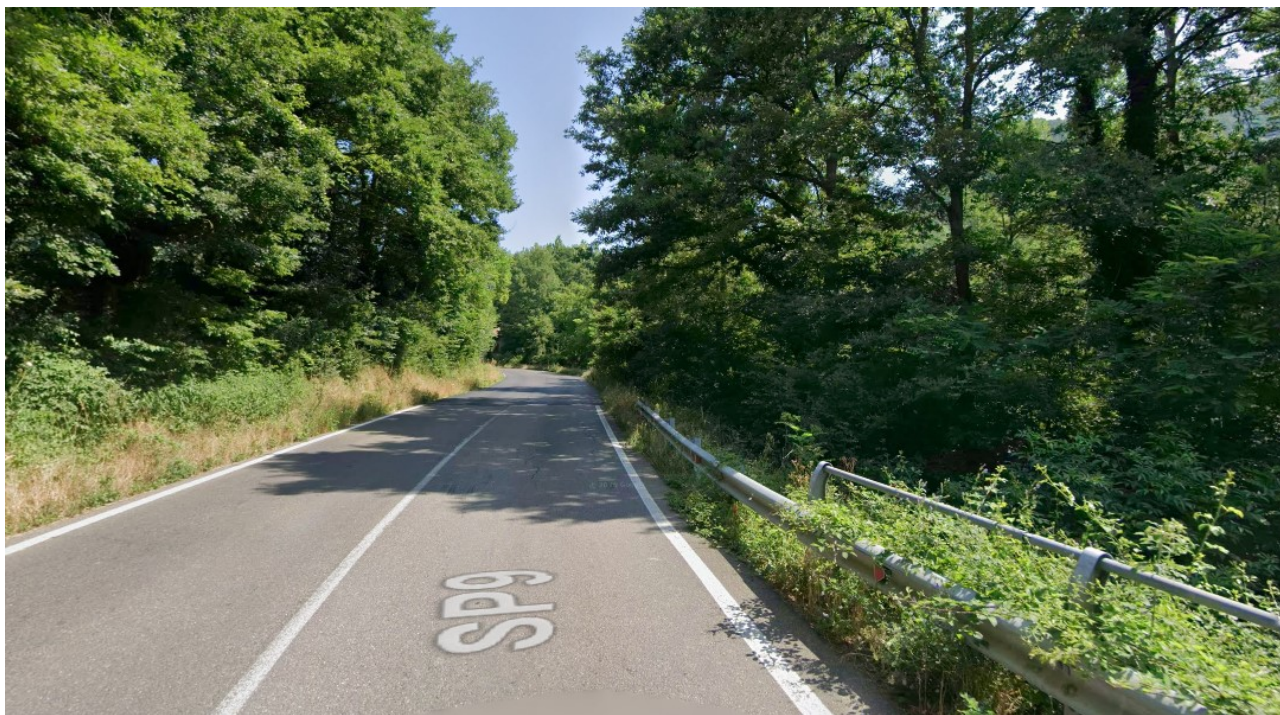
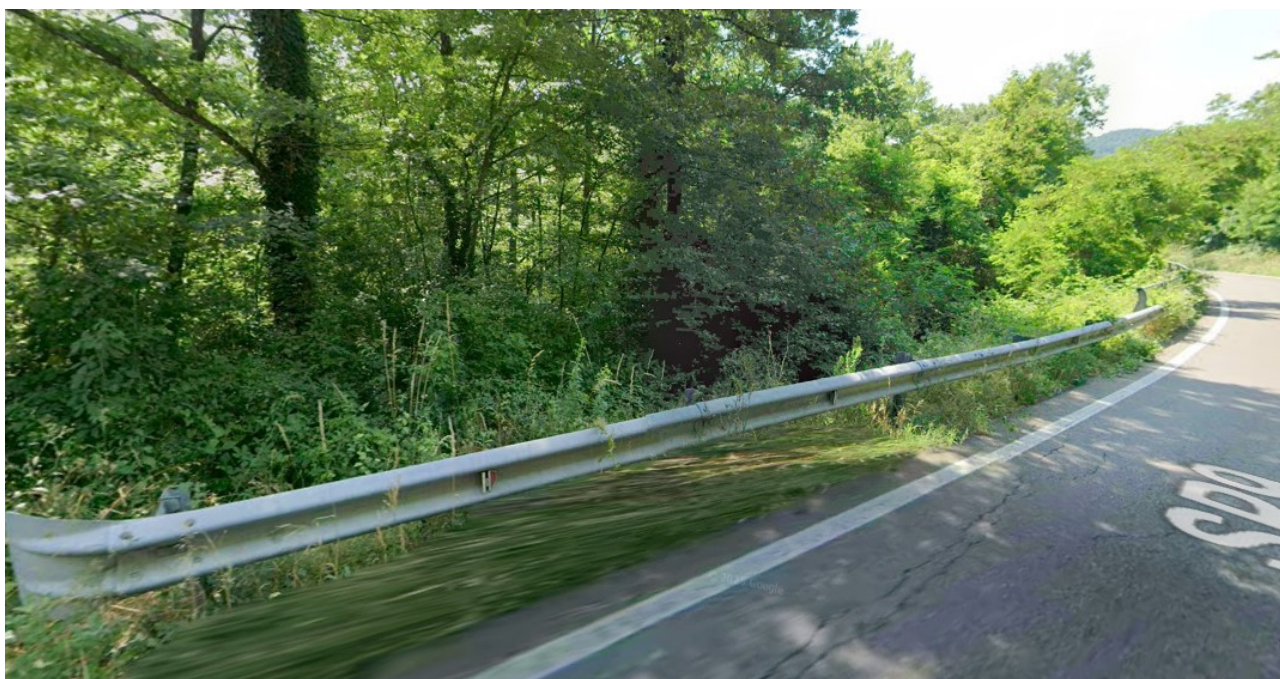
Foto 3 e 4 – Barriera Bordo laterale che verrà sostituita con nuova barriera bordo ponte su cordolo in c.a di nuova realizzazione

Come detto sopra sul cordolo che si eleva dalla soletta, verrà installata una barriera stradale del tipo H2 bordo ponte per una lunghezza di 81 metri, a continuazione verso Felina verranno posate barriere del tipo H2 bordo laterale per una lunghezza di 18,00 metri.

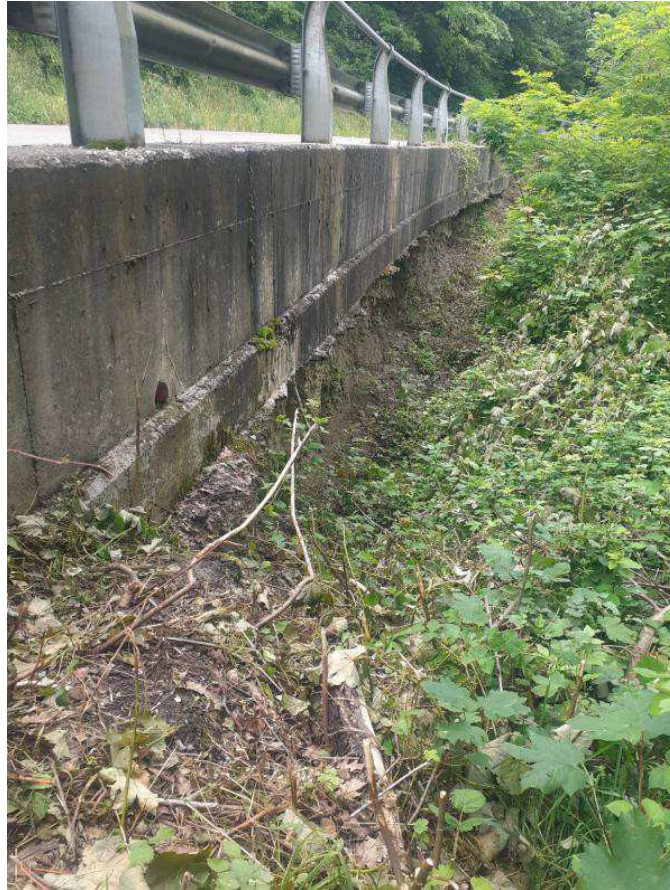
Foto 5 - Muro esistente su pali al quale ci si andrà a connettere

Pertanto si interverrà andando a predisporre un'opera di sostegno della carreggiata e installazione di nuove barriere sul tratto stradale mancante collegandosi con il muro e la barriera esistente.

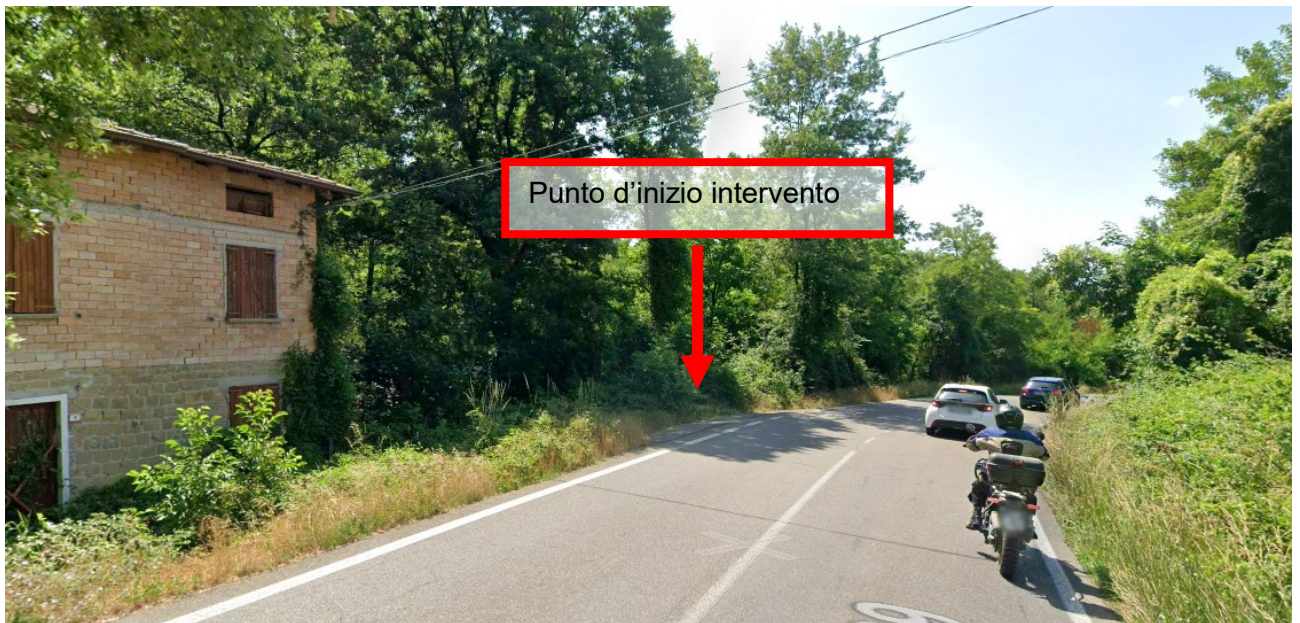
Foto 6-Individuazione della zona di Inizio Intervento dell'opera di sostegno su pali

L'opera geotecnica in progetto, della lunghezza di circa 82,50 metri, consiste nella realizzazione di una palificata costituita da n° 81 pali di medio diametro ($\phi= 600$ mm) della lunghezza di perforazione pari a 11,50metri; i pali sono disposti a quinconce con un interasse di 2,00 m sulle file e di 0,60 m tra le due file; la larghezza della soletta di collegamento dei pali ha uno spessore di 0,60 m e una larghezza di 1,70 m, dalla soletta si eleva un cordolo su cui verrà installata la barriera stradale bordo ponte, avente larghezza di 0,50 m ed un'altezza variabile da un minimo di 0,13 m ad un massimo di 0,37 m questo per permettere di ricostituire la corretta pendenza trasversale al tratto stradale in curva.

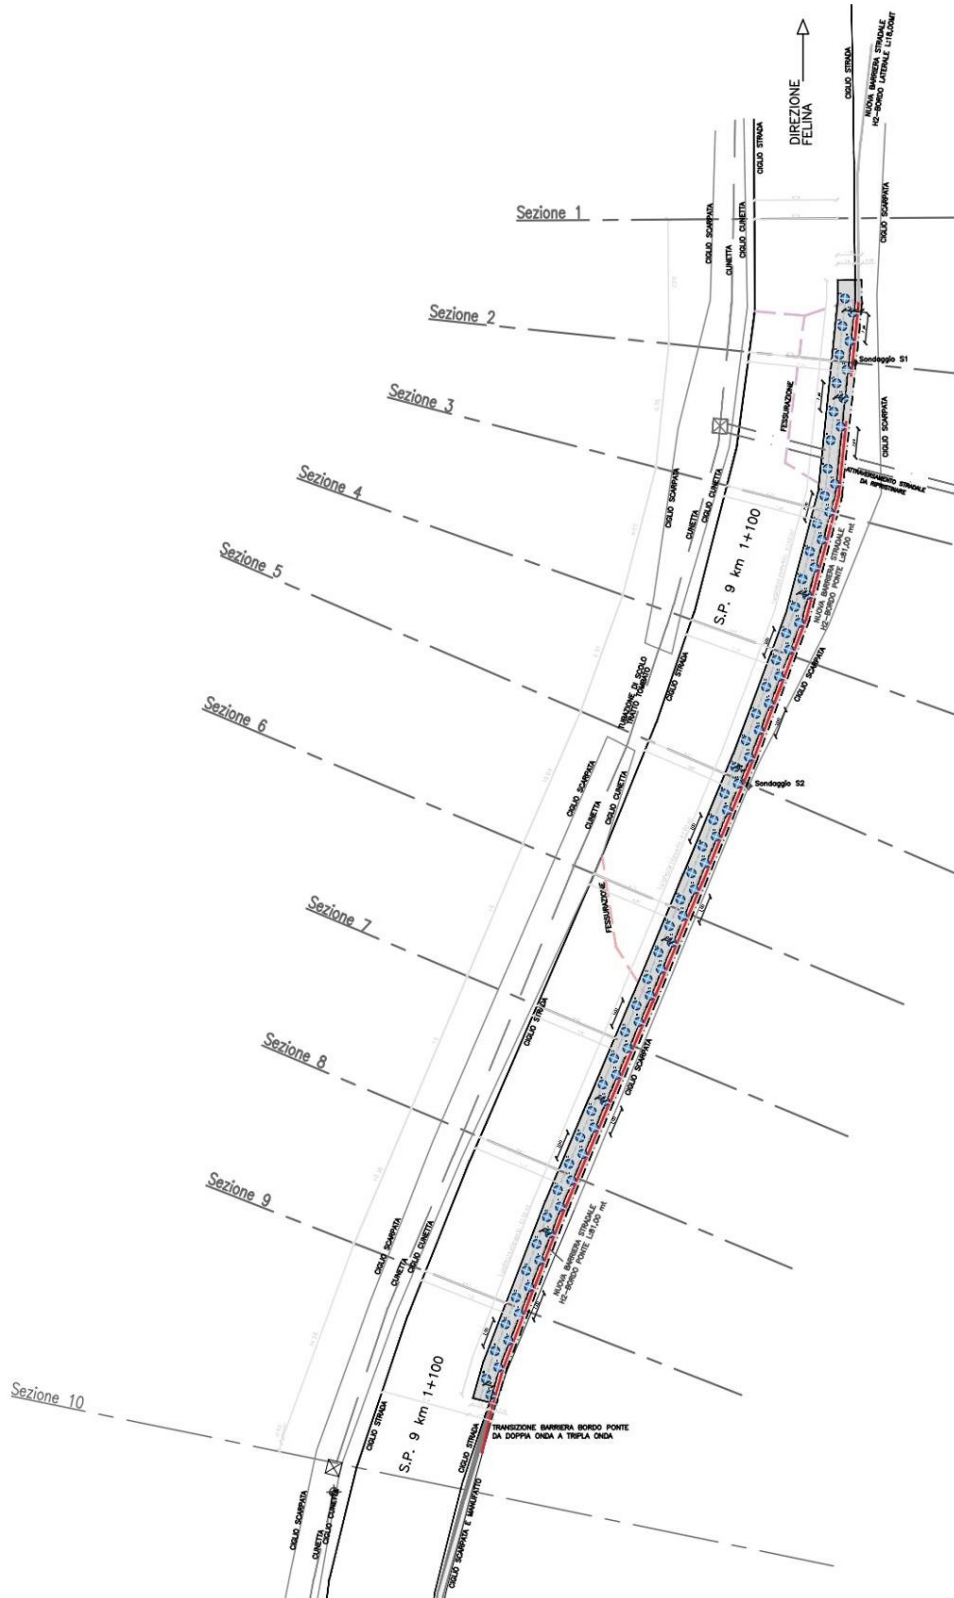
Figura 2 – Planimetria generale di progetto.

Il progetto dei lavori di consolidamento della scarpata di valle del tratto di SP 9 dal km 0+950 al km 1+270, che consistono nella realizzazione di un'opera geotecnica da realizzarsi lungo il lato di valle della sede stradale, prevede la realizzazione di un'opera di sostegno a presidio della carreggiata stradale (v. tavola 11 - Planimetria stato di progetto).
